## Hoppehagen 57

Innholdsrik enebolig oppført i 1983, og påbygd i 1995 med en enkel garasje.

Befaringsdato: 05.08.2025

Rapportdato: 14.08.2025

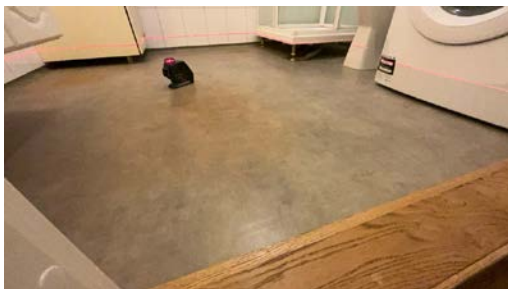
Våtromsbelegget må overvåkes og utbedres ved behov, ved varmeskader og bevegelse kan det lettere oppstå sprekker/skader på gulv.

Utsnitt baderomsgulv.
