Tilstandsrapport

📍 Danefjellveien 26 A, 4550 FARSUND

Rapportdato: 29.11.2024

Enebolig - Byggeår: 2022

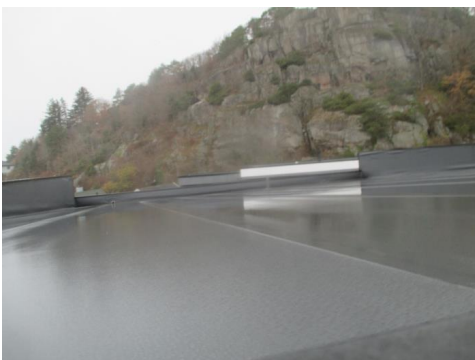
Taktekkingen er vurdert i fra toppen av oppkanten av taket i en stige fra terrasse. (kun 3 meter stige)
Ingen merknader til selve taktekkingen.

Deler av taktekkingen.

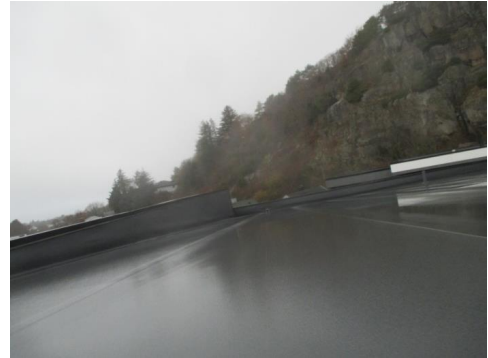
Sett i fra kanten med stige.

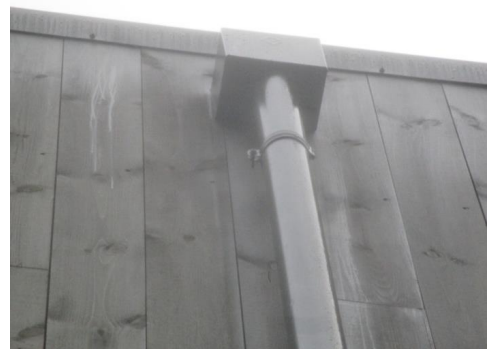
To nedløp av stål i fra hovedtaket på endeveggen. Beslag over oppkant for taktekkingen er funnet i orden.

To utvendige nedløp i fra hovedtaket.

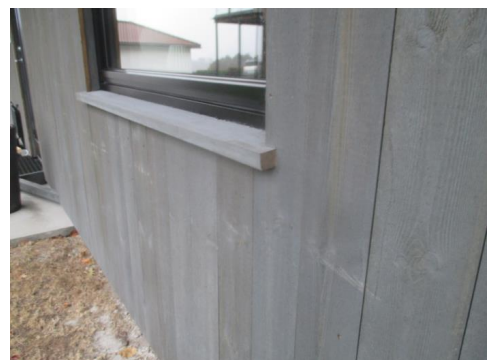
Deler av kledningen med tilhørende belistninger.

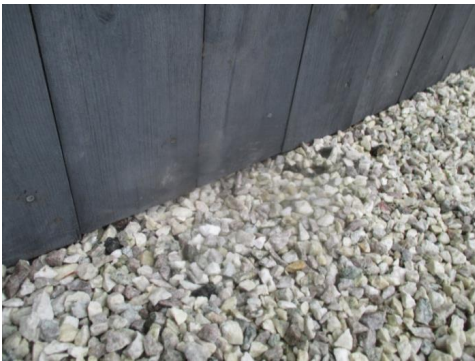
Veggene har bindingsverkskonstruksjon og har stående falset bordkledning som er royalimpregnert.
Anbefaler at avstanden i mellom terreng og bordkledning økes noe for å hindre oppsug av fuktighet som kan resultere i skader.

Kledningen går noe nær bakkenivå.

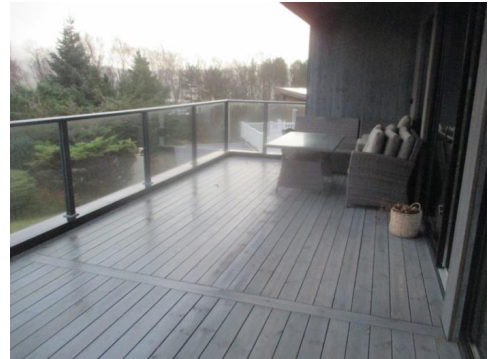
Deler av terrasse med glassrekkverk.

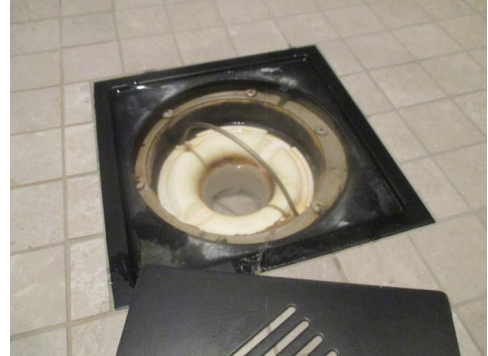
ANDRE > BAD

Smøremembran med ukjent utførelse og en sluk i dusjhjørne.

Sluk i dusjhjørne.

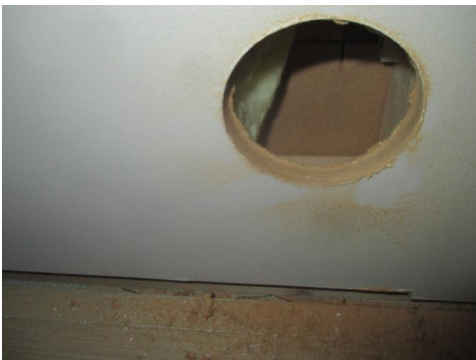
Hulltaking er foretatt i fra soverom, uten å påvise unormale forhold. Måleresultat: 7,4 vektprosent. Fikk ikke tatt hulltaking i mot dusjhjørne, da dette hjørne ligger på yttervegg. Fuktsøk ble foretatt uten noen unormale utslag på fuktighetindikator.

Hulltaking bak garderobe på soverommet.

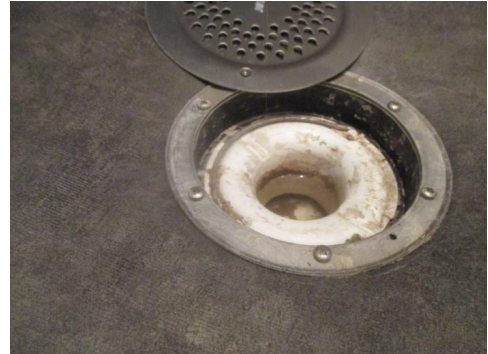
Synlig vinylbelegg med oppkant som tettesjikt og en sluk i dusjhjørne.

Sluk i dusjhjørne.

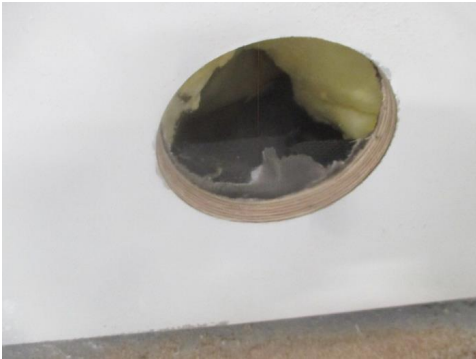
Hulltaking er foretatt i fra garasje i mot dusjhjørne, uten å påvise unormale forhold. Måleresultat: 7,8 vektprosent.

Hulltaking i fra garasje.

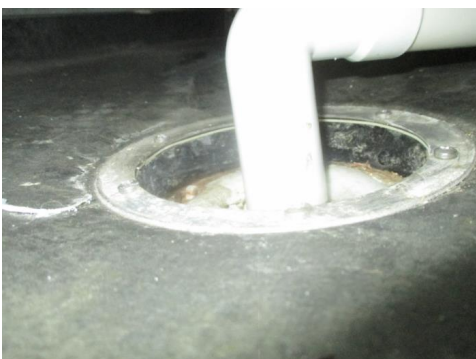
Synlig vinylbelegg med oppkant som tettesjikt og en sluk under dusjkabinett.

Sluk under dusjkabinett.

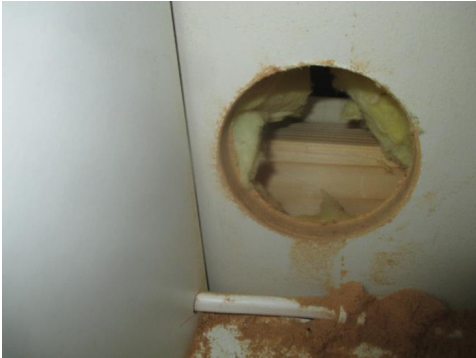
Hulltaking er foretatt fra kjøkkenbenken, uten å påvise unormale forhold. Måleresultat: 7,4 vektprosent.

Hulltaking i kjøkkenbenken.

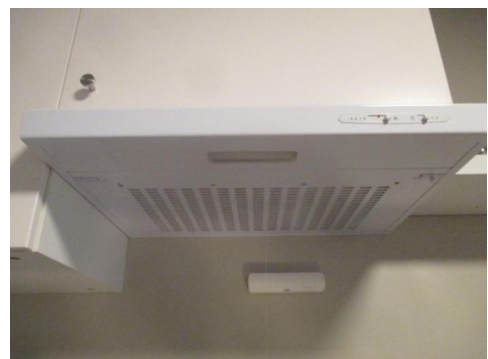
Ventilator med kullfilter.

- Om mulig bør det etableres mekanisk/forsert avtrekk ut fra kokesonen.

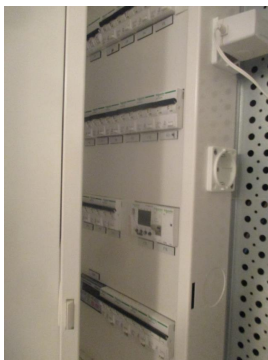
Sikringsskapet er plassert på teknisk rom og har merkede kurser. Anlegget er i fra byggeåret og har ingen åpenbare synlige skader/feil.

Sikringsskapet er plassert på teknisk rom og kan ikke åpnes helt på grunn av enheten for ventilasjon.
