# Tilstandsrapport

📍 Danefjellveien 26 A, 4550 FARSUND

# gnr. 5, bnr. 177

Oppdragsnr.: 20127-1942

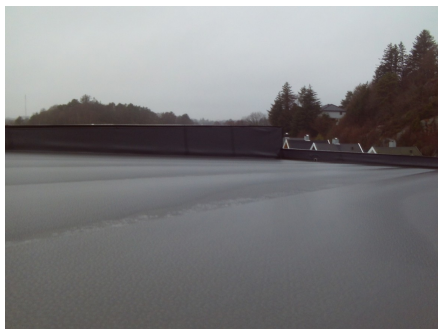
Taktekkingen er vurdert i fra toppen av oppkanten av taket i en stige fra terrasse. (kun 3 meter stige)  
Ingen merknader til selve taktekkingen med tilhørende beslag.

Sett i fra kanten med stige.

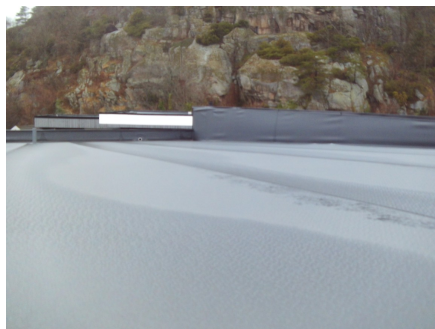
Deler av taktekkingen.

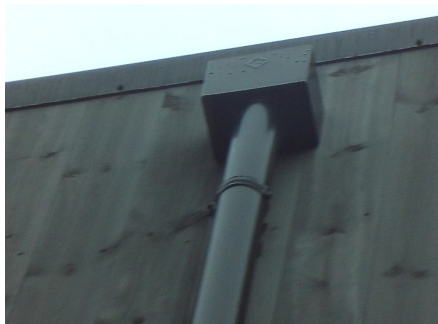
To nedløp av stål i fra hovedetaket på endeveggen. Beslag over oppkant for taktekkingen er funnet i orden.

Nedløp i fra hovedtaket.

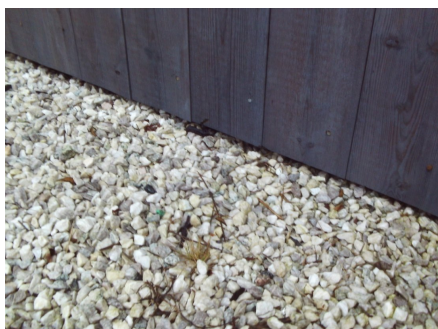
Veggene har bindingsverkskonstruksjon og har stående falset bordkledning som er royalimpregnert. Anbefaler at avstanden i mellom terreng og bordkledning økes noe for å hindre oppsug av fuktighet som kan resultere i skader.

Kledningen går noe nær bakkenivå

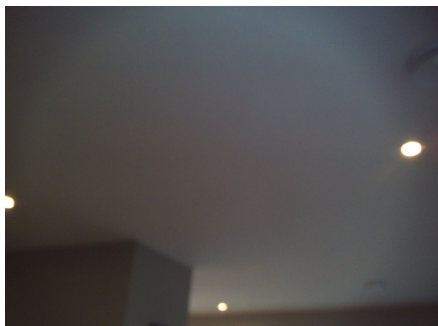
Takkonstruksjonen har sperrekonstruksjon med noe fall. Hele takkonstruksjonen er en lukket konstruksjon som gjør at kun innvendige overflater er vurdert.

Lukket takkonstruksjon

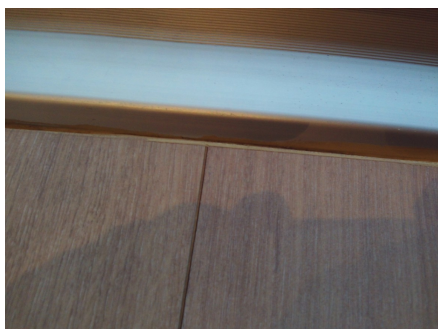
Noe mindre "knepping" i laminatgulvet i stue og noe bevegelser i laminatgulvet ved skyvedør

Noe bevegelser i laminatgulvet ved skyvedør.

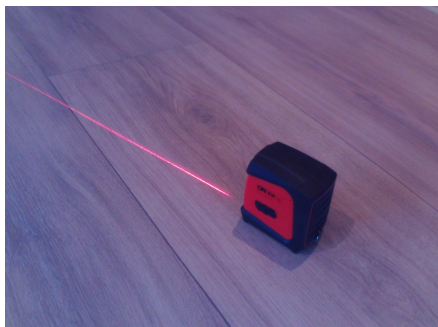
Ble foretatt måling med laser i begge etasjer på tilfeldig valgte plasser, uten å få noen unormale utslag på høydeforskjeller.

Lasermåling av gulv.

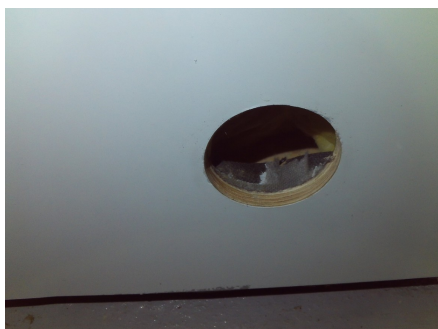
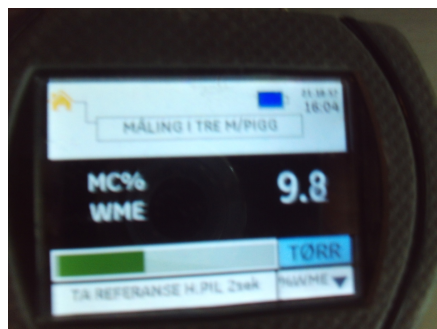
Hulltaking er foretatt i fra garasje i mot dusjhjørne, uten å påvise unormale forhold. Måleresultat: 9,8 vektprosent.

Hulltaking i fra garasje.

Måleresultat.

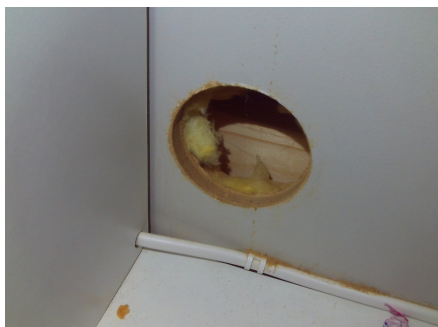
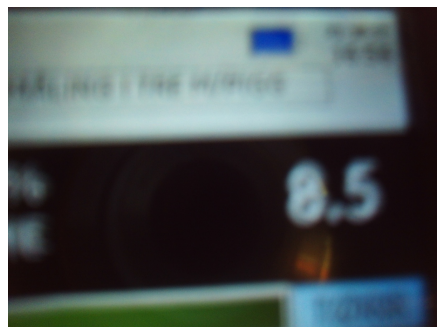
Hulltaking er foretatt fra kjøkkenbenken, uten å påvise unormale forhold. Måleresultat: 8,5 vektprosent.

Hulltaking i fra benkeskap på kjøkke

Måleresultat.

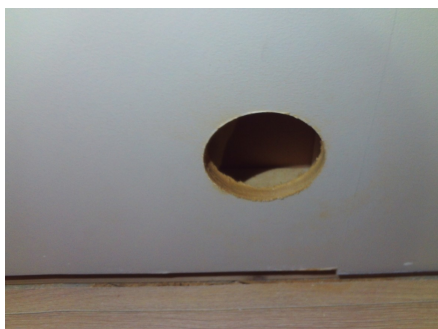
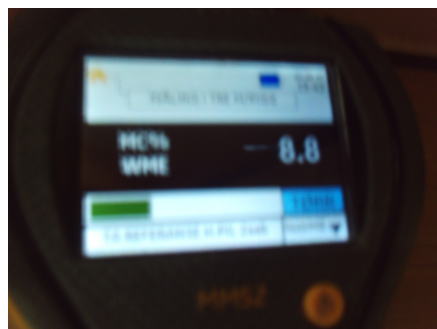
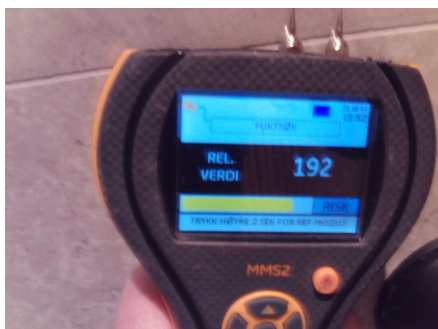
Hulltaking er foretatt i fra soverom, uten å påvise unormale forhold. Måleresultat: 8,8 vektprosent.

Fikk ikke tatt hulltaking mot dusjhjørne, da dette hjørne ligger på yttervegg. Fuktsøk ble foretatt uten noen unormale utslag på fuktighetindikator.

Hulltaking fra bak garderobeskap.

Måleresultat.

Søk på overflater i dusjhjørne.

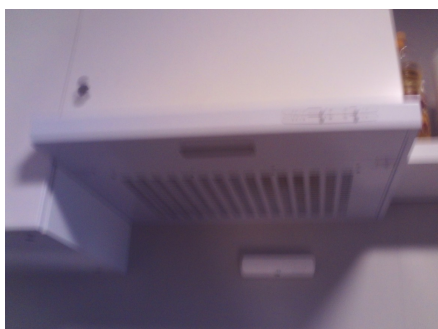
Ventilator med kullfilter.

- Om mulig bør det etableres mekanisk/forsert avtrekk ut fra kokesonen.

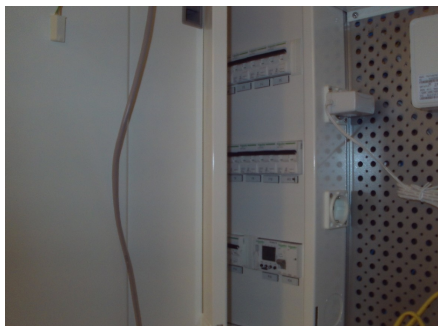
Sikringsskapet er plassert på teknisk rom og kan ikke åpnes helt på grunn av enheten for ventilasjon.
