Tilstandsrapport

Boligbygg med flere boenheter

Nannestadgata 6 B, 0654 OSLO

Befaringsdato: 13.02.2025

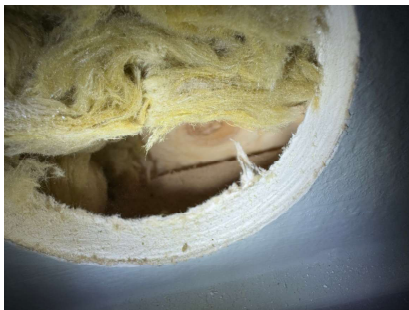
TG 0 Tilliggende konstruksjoner våtrom

Hulltaking er foretatt fra stuen uten å påvise unormale forhold. Merk at hulltakingen er foretatt i andre enden av der dusjen er ettersom dette var det eneste stedet dette var mulig. Tilstandsgraden er kun basert på dette hullet og det kan ikke gis noen garanti rundt i resten av konstruksjonen.
