Tilstandsrapport

Nannestadgata 6 B, 0654 OSLO

Befaringsdato: 13.02.2025

Oppdragsnr.: 14377-3326

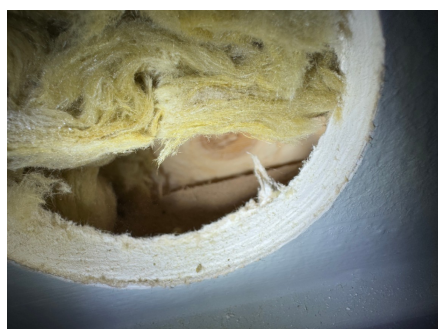
TE0 Tilliggende konstruksjoner våtrom

Hulltaking er foretatt fra stuen uten å påvise unormale forhold. Merk at hulltakingen er foretatt i andre enden av der dusjen er ettersom dette var det eneste stedet dette var mulig. Tilstandsgraden er kun basert på dette hullet og det kan ikke gis noen garanti rundt i resten av konstruksjonen.
