# Tilstandsrapport

Enebolig

Steinsætervegen 73, 2930 BAGN

Befaringsdato: 10.10.2024

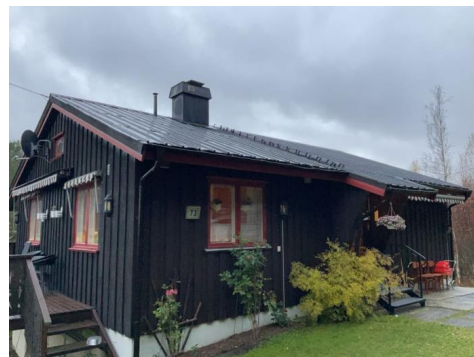
### ! TG 2 Nedløp og beslag

Takrenner av metall med lakkert overflate. Nedløp ført i rør ned langs vegg og videre i plastrør ut i skråning på nedsiden av bygget. Ved befaringen er det tørt og dermed er ikke sjekk vedrørende lekkasje gjennomført.  
Takstige opp mot pipe.

**Vurdering av avvik:**  
• Det mangler snøfangere på hele eller deler av taket, men det var ikke krav om dette på byggemeldingstidspunktet.

**Konsekvens/tiltak**  
• Det er ikke krav om utbedring opp til dagens krav.

Selv om det ikke er krav til etablering av snøfangere bør dette vurderes ved renovering av takteking og takkonstruksjon. Det må da vurderes om konstruksjonen tåler en slik etablering. Manglende snøfangere kan føre til skade ved takras.

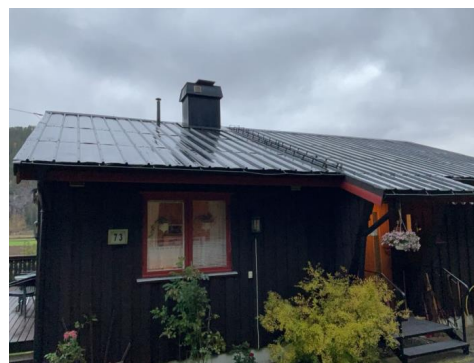
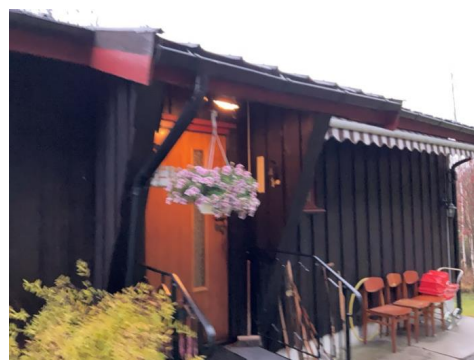
### ! TG 2 Veggkonstruksjon

Konstruksjonen har begrenset lufting av kledning. Ut fra dagens byggemåte er dette å se på som et avvik. Ved oppføringstidspunkt var benyttet byggemåte typisk for området. Byggemåten har i dette området normalt sett ikke ført til skader av betydning, dette gjelder også i dette tilfellet. Byggemåte er typisk for område og oppføringstidspunkt. Utvendig kledning er ca 59 år gammel. Noe kledning med sprekkdannelse er registrert, må sees på som normalt ut fra alder.

Utskifting av enkeltbord må påregnes. Ved omlegging av kledning anbefales det å etablere lufting.

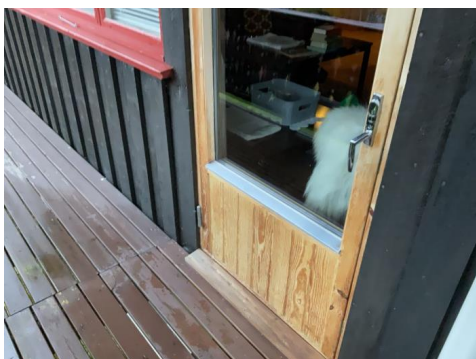
## ! TG 2 Balkonger, terrasser og rom under balkonger

På stuesiden av bygget er det terrasse bygd med gulv av impregnerte materialer. Terrasser er bygd på punkt fundament av stolper ned i grunn.

Justeringer og vedlikehold må påregnes. Utskifting av sprukne bord må påregnes.

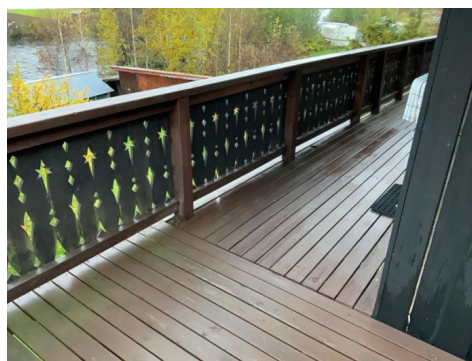
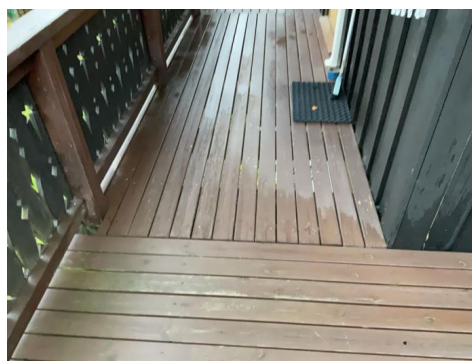
## ! TG 2 Utvendige trapper

Fra terrasse er det tretrapp ned til terreng. Treverk med beiset overflate satt ned på terreng.

Håndløper på vegg vurderes montert.

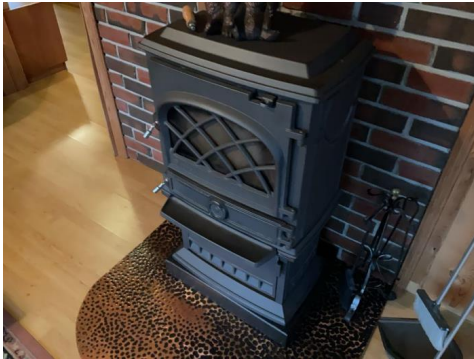
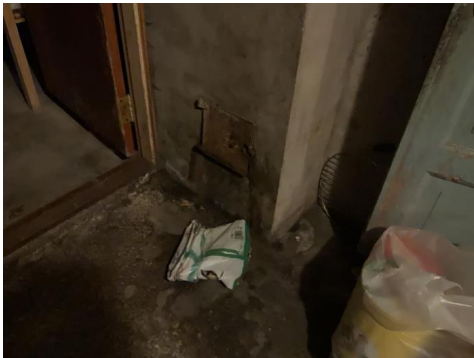
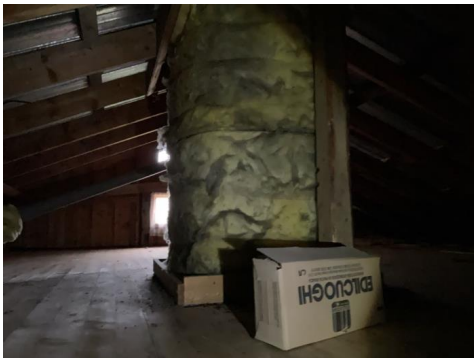
## ! TG 2 Rom Under Terreng

- Det er påvist indikasjoner på noe fuktgjennomtrenging i kjellergulv.

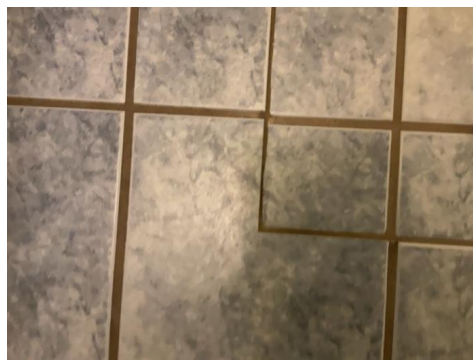
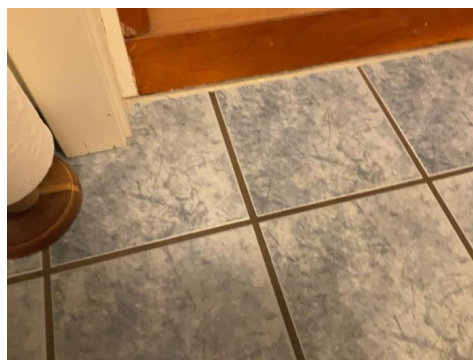
### TG 2 Sluk, membran og tettesjikt

- Overvåk tilstanden jevnlig. For å få tilstandsgrad 0 eller 1 må tettesjiktet skiftes ut, men tidspunktet for når dette er nødvendig er vanskelig å si noe om.

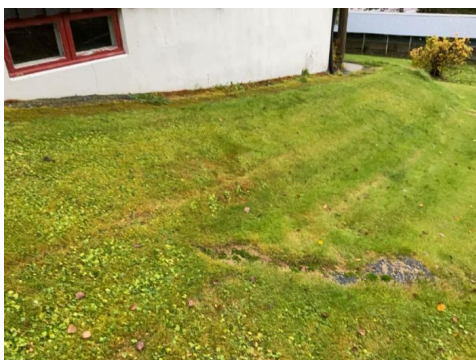
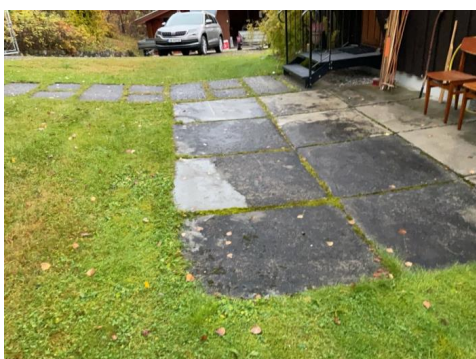
## ! TG 2 Utvendige vann- og avløpsledninger

Utvendige avløpsrør av støpejern. Vannledning av plast til brønn på eiendommen

- Vannkvalitet må dokumenteres
- Det er ikke behov for utbedringstiltak siden anlegget fungerer i dag, men ut ifra alder kan skader plutselig oppstå på eldre anlegg.
