**Salgsobjekt:** Enebolig  
**Eierform:** Eiet  
**Byggeår:** 1965  
**BRA-i/BRA Total** 149/225 kvm  
**Tomtstr.:** 2198 m<sup>2</sup>  
**Soverom:** 2  
**Gnr./bnr.** Gnr. 52, bnr. 11  
Gnr. 52, bnr. 19  
**Oppdragsnr.:** 1201250003

# Boligeiendom i usjenerte og landlige omgivelser, ca. 9 km. sør for Bagn. Grenser ned til Begna Elv.

Befaringsdato: 10.10.2024

Rapportdato: 19.11.2024

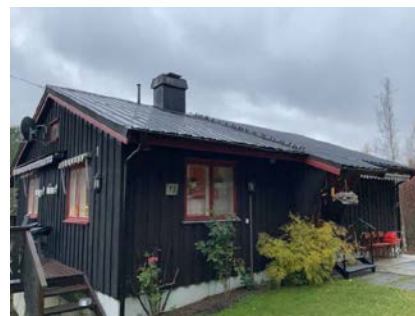
- Tidspunkt for utskifting av takteking nærmer seg.

Tiltak med bytte av tekking og etablering av undertak bør vurderes. Eksisterende byggemåte uten undertak fører til at kondens på undersiden av takplater drypper ned på loftet.

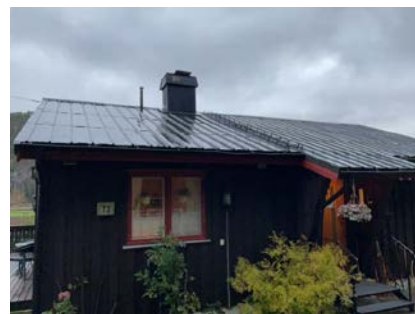
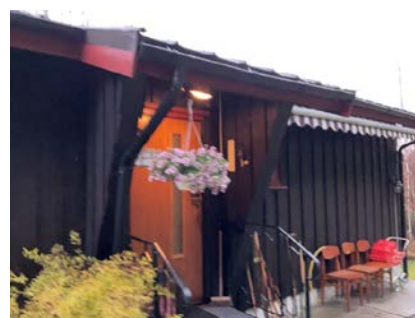
### TG 2 Nedløp og beslag

Takrenner av metall med lakkert overflate. Nedløp ført i rør ned langs vegg og videre i plastrør ut i skråning på nedsiden av bygget. Ved befaringen er det tørt og dermed er ikke sjekk vedrørende lekkasje gjennomført. Takstige opp mot pipe.

Selv om det ikke er krav til etablering av snøfangere bør dette vurderes ved renovering av takteking og takkonstruksjon. Det må da vurderes om konstruksjonen tåler en slik etablering. Manglende snøfangere kan føre til skade ved takras.

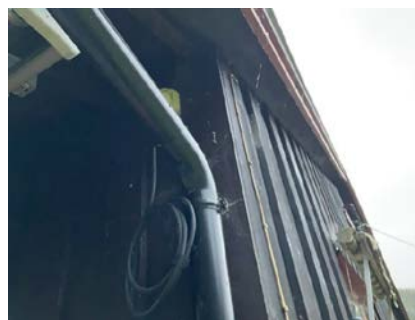
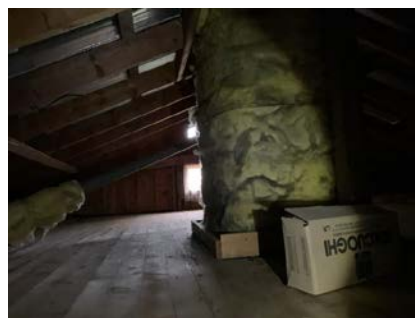
Etablering av lufting og undertak bør vurderes sammen med tiltak taktekkning. Tiltak for å stanse aktivitet av mus bør gjennomføres. Manglende lufting av konstruksjonen vil kunne føre til kondensering og skader i konstruksjon, med denne type konstruksjon og ofte ved raft overgang vegg/ tak.

**Kostnadsestimat: 100 000 - 300 000**

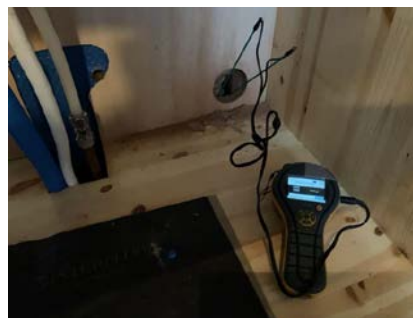
### TO 1 Tilliggende konstruksjoner våtrom

Det ble ikke registrert forhøyede fuktverdier i målinger i og rundt bad. Det er ikke registrert andre unormale forhold ved hulltakingspunkt.

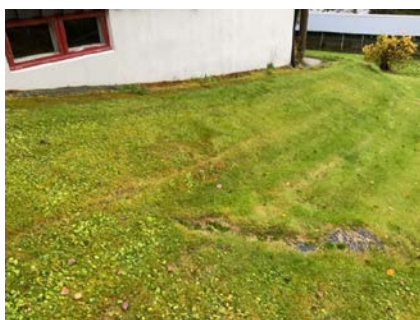
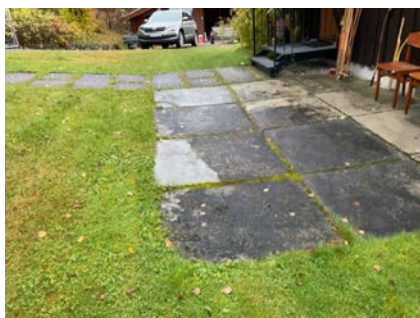
Funksjon og tetthet i tanker vil reduseres med elde. Tiltak må forventes.

- Det er ikke behov for utbedringstiltak siden anlegget fungerer i dag, men ut ifra alder kan skader plutselig oppstå på eldre anlegg.
