# Tilstandsrapport

📍 Lille Bislett 8, 0170 OSLO  
📖 OSLO kommune  
# gnr. 217, bnr. 509, snr. 102

Befaringsdato: 14.03.2025

Oppdragsnr.: 22030-25052

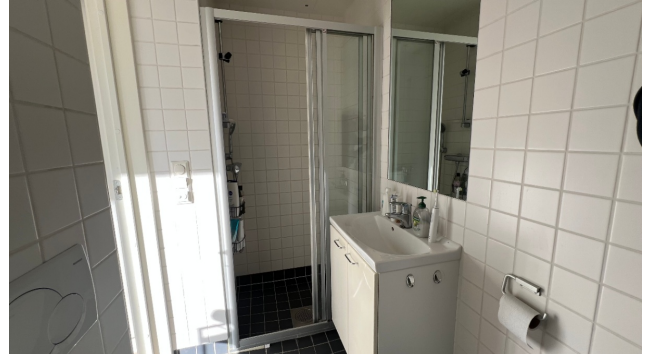
### 4. ETASJE > BAD

#### ! TG 2 Overflater vegger og himling

Om det i tillegg er eldre slukløsning bør det også påregnes å bytte dette. Det bemerkes at rommet oppfattes som funksjonelt med dagens bruk, men endret bruk med større fuktbelastning enn i dag kan fremprovosere avvik og på den måten fremskynde behovet for modernisering.

Oppgradering vil være naturlig ved evt. modernisering.

Det anbefales at det dusjes i dusjkabinett med kontrollert rørføring til sluk, inntil baderommet moderniseres.

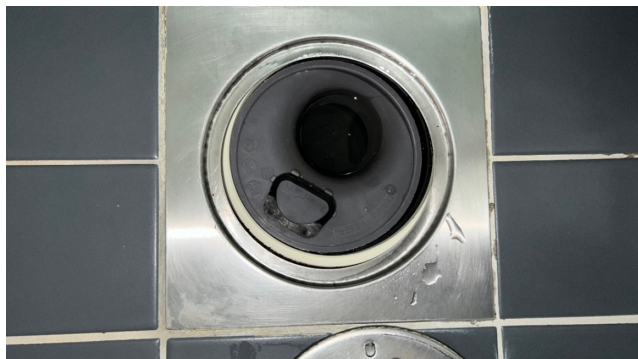
## 4. ETASJE > BAD

### ! TG 2 Sanitærutstyr og innredning

- Det er ikke påvist tilfredsstillende løsning for å synliggjøre lekkasje fra innebygget sistene.

- Ved implementering av innebygget sistene var det ikke krav om lekkasjesikring, konstruksjonen bør jevnlig observeres.

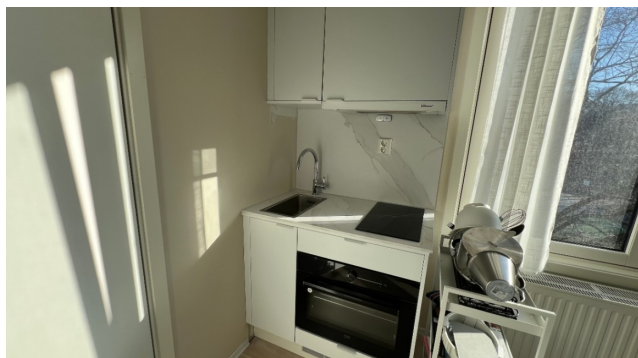
## 4. ETASJE > STUE/KJØKKEN/SOV

### **TG 2** Avtrekk

Tiltak må utføres for å lukke avviket.
