Tilstandsrapport

📍 Observatoriegata 7 B, 0254 OSLO

Oppdragsnr.: 22030-25300

4-ROMS LEILIGHET I 2. ETASJE:

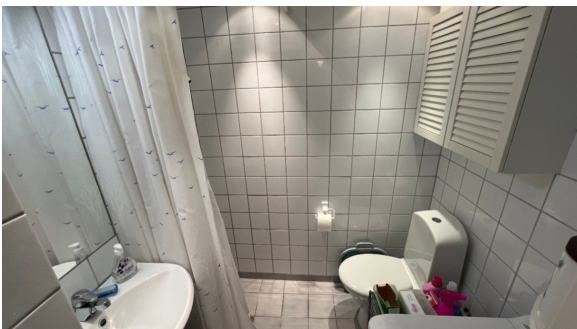
2. ETASJE > BAD

TG 2 Overflater vegger og himling

- Det er påvist at flisfuger har riss/sprekker.
- Det er avvik:

Uegnede materialer må fuktbeskyttes/utskiftes

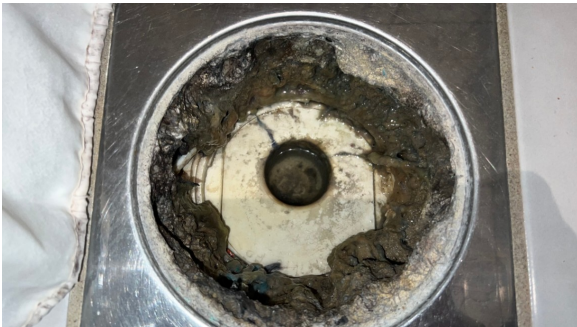
2. ETASJE > BAD

TG1 Sanitærutstyr og innredning

Det ble rutinemessig søkt etter fukt på typisk fuktutsatte steder (på innredning) med fuktindikator (Protimeter SM) på befaringen og det var ingen indikasjoner på fukt på befaringstidspunktet.

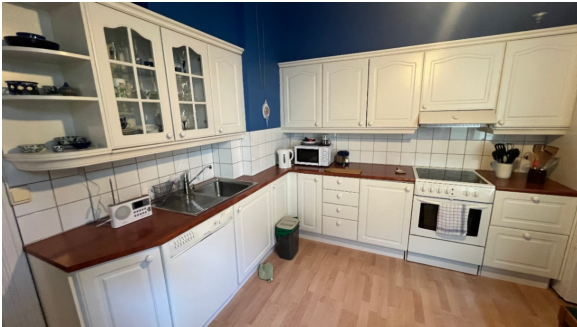
2. ETASJE > KJØKKEN

TE 2 Avtrekk

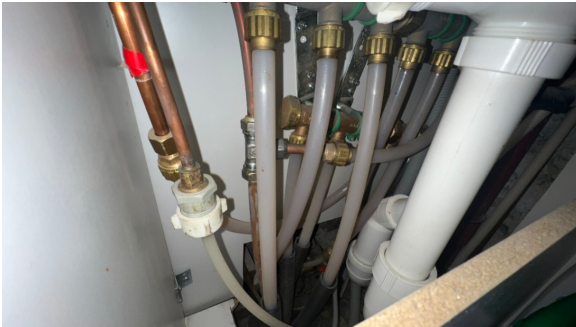
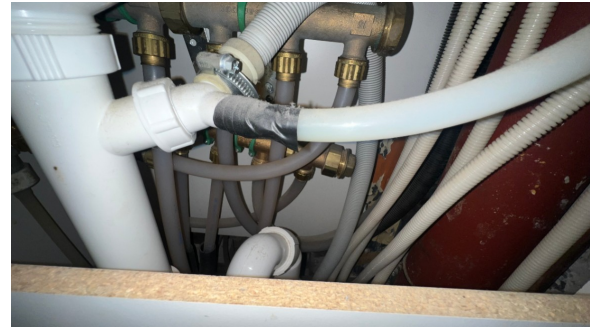
TG 2 Avløpsrør

Interne og synlig avløpsrør i plast og støpejern.

Det er registrert sprekk i avløpsrør.

- Eldre avløpsrør har blant annet større sannsynlighet for lekkasjer, noe som kan føre til omfattende og kostbare vannskader i boliger.
