Tilstandsrapport

Rekkehus

Lyngrabben 5 B, 1890 RAKKESTAD

Befaringsdato: 25.02.2025

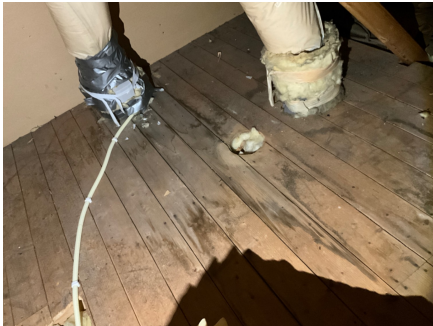
- Det er begrenset/dårlig ventilering av takkonstruksjonen.
- Det er påvist fuktskjolder i undertak/takkonstruksjon.

- Begrenset med lufting ned mot ender av loftet. Skrå trestak med kaldt loft anbefaler en ca. 50 mm kontinuerlig spalte. God og kontinuerlig lufttetting i himling er viktig, slik at luftlekkasjene reduseres til et minimum og risiko for skader reduseres.

- Det er registrert fuktskjolder på gulv, årsak er ukjent, trolig som følge av kondensering fra ventilasjonsrør.

- Vedrørende lufting, kan konstruksjonen fungere med dette avviket, det må dog gjøres utbedringer om avviket skal lukkes. Det vil imidlertid sjelden være økonomisk rasjonelt som et enkeltstående tiltak. Ved omlegging av taktekingen, bør det tas med i vurderingen at luftingen legges over taket.

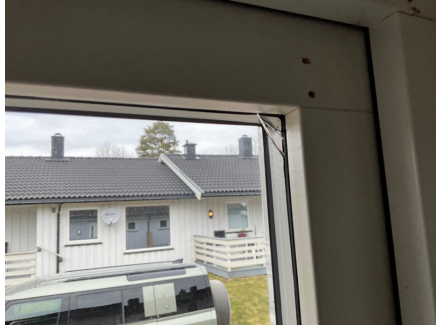
- Det er påvist avvik rundt innsettingsdetaljer.
- Det er avvik:

- Påvist dårlig tetningslist i vindu på soverom samt sprekk i glass.
- Påvist noe værslitt trevirke på vindu fra byggeåret.

- Det bør gjøres tiltak for å lukke avviket.

- Vinduer må utbedres for sikre tetthet og forhindre skader. Uten tiltak kan skadene forverres og svekke vinduets funksjon

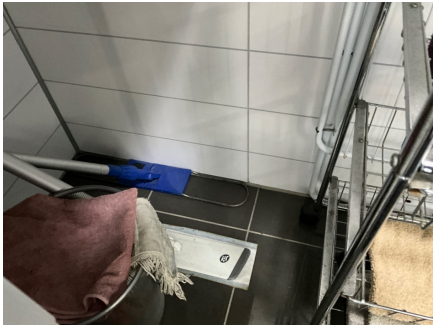
1 TG 2 Overflater Gulv

- Det er påvist at høydeforskjell fra topp slukrist til gulv/synlig topp membran ved dørterskel er mindre enn 25 mm.
- Takstmannen har foretatt kontroll av fallforhold på våtrommet ved hjelp av en punktlaser. Målt ca. 15 mm fra ferdig overflate gulv ved dør til overkant sluk.
- Våtrommet kan fungere med dette avviket, det må dog gjøres utbedringer om avviket skal lukkes. Det vil imidlertid sjelden være økonomisk rasjonelt som et enkeltstående tiltak. Ved en eventuell renovering, påse at badet bygges med riktig fall til sluk.

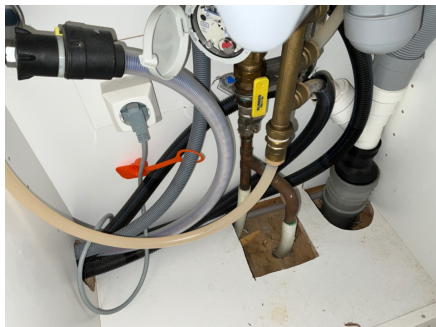
TG 2 Avløpsrør

Det er avløpsrør av plast.

- Det er ikke behov for utbedringstiltak siden anlegget fungerer i dag, men ut ifra alder kan skader plutselig oppstå på eldre anlegg.
