Lyngrabben 5B, 1890 RAKKESTAD

Rakkestad - Praktisk og moderne leilighet med alt på et plan. Stor solrik terrasse.

Tilstandsrapport

Befaringsdato: 25.02.2025

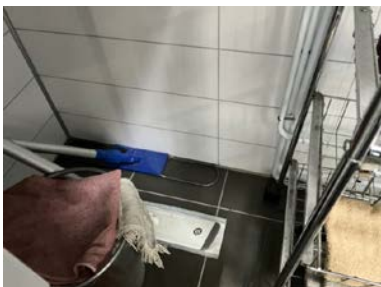
1. ETASJE > BAD/VASKEROM

- Det er påvist at høydeforskjell fra topp slukrist til gulv/synlig topp membran ved dørterskel er mindre enn 25 mm.
- Takstmannen har foretatt kontroll av fallforhold på våtrommet ved hjelp av en punktlaser. Målt ca. 15 mm fra ferdig overflate gulv ved dør til overkant sluk.
- Våtrommet kan fungere med dette avviket, det må dog gjøres utbedringer om avviket skal lukkes. Det vil imidlertid sjelden være økonomisk rasjonelt som et enkeltstående tiltak. Ved en eventuell renovering, påse at badet bygges med riktig fall til sluk.

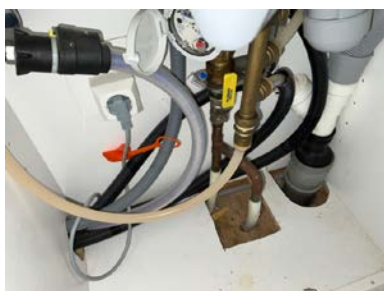
TG 2 Avløpsrør

Det er avløpsrør av plast.

- Det er ikke behov for utbedringstiltak siden anlegget fungerer i dag, men ut ifra alder kan skader plutselig oppstå på eldre anlegg.
