Tilstandsrapport

Enebolig

Sildrevegen 18, 7340 OPPDAL

Befaringsdato: 10.06.2024

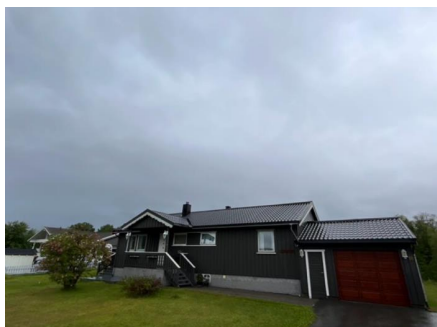
TG 2 Nedløp og beslag

- Taknedløp på nedsiden av bygget går direkte ned på terreng og terrenget samles opp med vann. Dette er ved støttemur på nedsiden av bygget.
- Takrenner fremstår som eldre en taktekingen og har enkelte sammenføyninger med nyere og eldre takrenner. Ikke merket lekkasjer på befaringsdagen men med tanke på alder vil det være mulighet for nært stående avvik.

- Det bør lages system for bortledning av vann fra taknedløp ved grunnmur.
- Overvåk tilstanden jevnlig. For å få tilstandsgrad 0 eller 1 må beslag/renner/nedløp skiftes ut, men tidspunktet for når dette er nødvendig er vanskelig å si noe om.
- Det vil være anbefalt med å lede nedløps vann bort fra bygget for å minske vanntrykket mot kjellermur og ansamlinger på terrenget inntil boligen.
- For renner og beslag vil det være anbefalt med jevnlig kontroll etter lekkasjer.

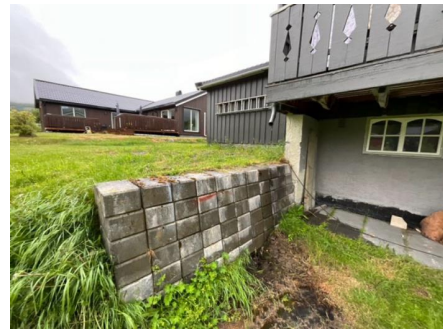
Mangletne bortledning av vann fra takrenne.

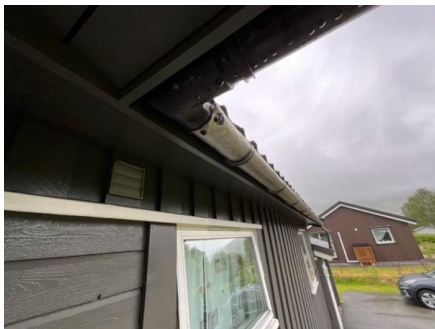
Koblet sammen nyere renner og eldre renner.

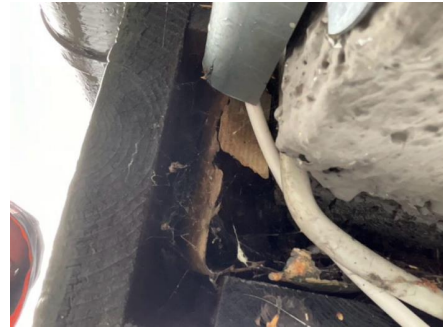
- Det er værslitt/oppsprukket trevirke/trepaneler.
- Det er bemerket svak lufting bak ytterkledning iht dagens krav.
- Det er ikke påvist museband men det er lusinger for tetting mot skadedyr/gnagere. Det er enkelte steder som hjørner etc som har noe større glipper og skadedyr kan komme inn bak ytterkledningen.
- Det er enkelte steder med værslitt/oppsprukket klending. Ved terrasse under stuevinduer er det avlasset maling.
- Det er under veranda fra soverom bemerket hull i konstruksjonen.

Bilde av luftesjikt i ytterhjørne

- Ikke behov for umiddelbare tiltak vedrørende lufting på kledning, det må gjøres om det skal byttes kledning eller om bruk av bolig endres, så må dette holdes under oppsikt.
- Det vil være anbefalt med å kontrollere luftesjiktet og tilfører tiltak mot mus/gnagere der det er større åpninger.
- Det må påregnes overflatebehandling og evt. utskifting av enkelte bord.
- Hull i konstruksjonen anbefales tettet.

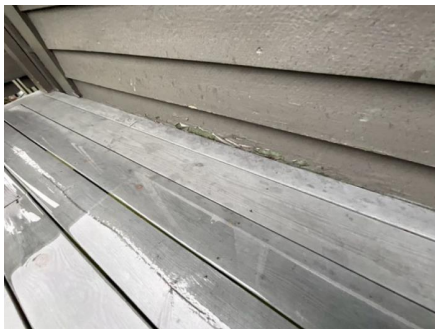
Bilde av avflasset fasade under stuevinduer.

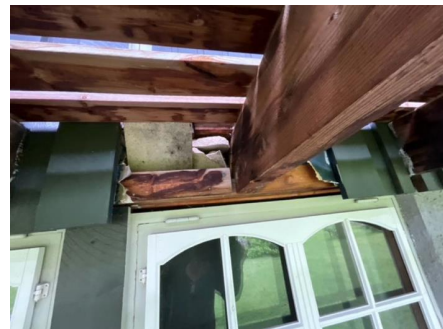
Hull i konstruksjon

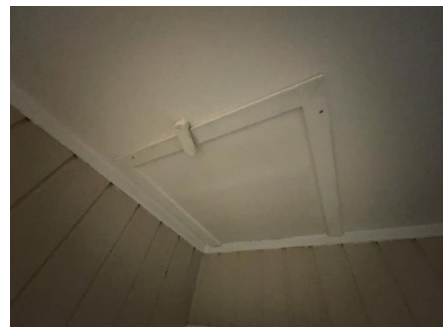
Takkonstruksjonen har W-takstol med tilgang til kryploft via luke i gang. Ventilering av takkonstruksjon er synlig i raftekasser ved overgang vegg/tak. Luken opp til kaldloft var fastmontert under befaringen og tilkomst var ikke mulig. Det er kun foretatt utvendig og innvendig vurdering av overflater. Det bør utføres en kontroll av takkonstruksjonen. På kaldloft har man mulighet for å se etter lekkasjer fra yttertak/rundt gjennomføringer og kondens/luftlekasjer fra oppvarmet rom.

Oversiktsbilde loftluke

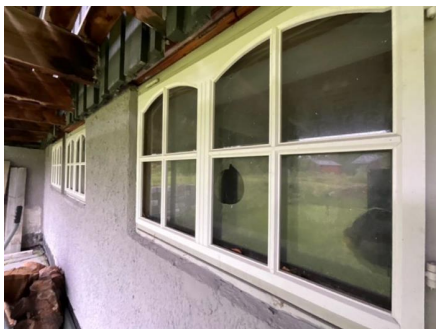
- Det er påvist sprukket glass på kjellervindu. Tg3
- Kondens skader på kjellervinduer og enkelte vinduer i 1 etasje. Tg2
- Slitte utvendige overflater på enkelte vinduer. Tg2

Kjellervindu.Tg3

- Ut ifra alder og avvik må vedlikehold og oppgraderinger påregnes.
- Bytte av glass eller vindu må påregnes på kjellervindu.

Tiltakstkostnad er satt for utbedring av kjellervindu med sprukket glass.

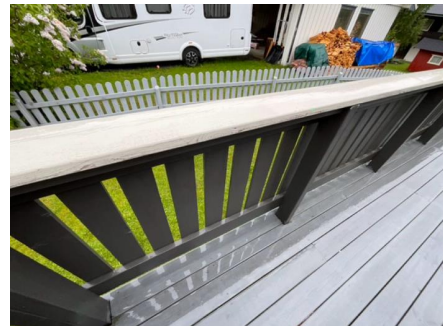
Bilde av slitt overflate på rekkverk

- Overflatebehandling av overflater må kunne påregnes for å lukke avviket.

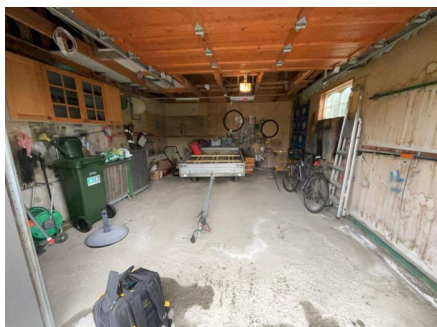
- Det er slitasje og skader på overflater.

- Det vil være påregnelig med en oppgradering av skader og slite overflater.

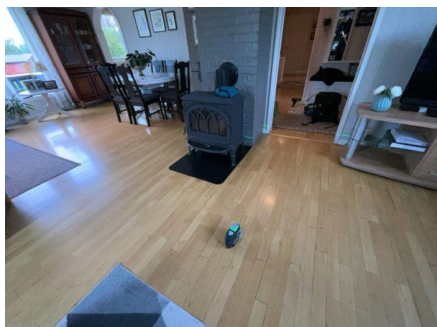
Stue

- Målt høydeforskjell på mellom 10 - 20 mm innenfor en lengde på 2 meter. Tilstandsgrad 2 gis med bakgrunn i standardens krav til godkjente måleavvik.
- Målt høydeforskjell på over 15 mm gjennom hele rommet. Tilstandsgrad 2 gis med bakgrunn i standardens krav til godkjente måleavvik.

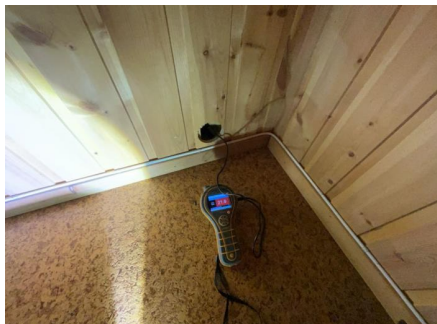
Gulvet er av betong, furu og belegg. Veggene har betong/mur og panel. Hulltaking er foretatt og det er påvist avvik i konstruksjonen. Kontrollen er utført i utforet vegg mot utvendig taknedløp inne på disprom. Det er målt 21,6% vektprosent i bunnsvill. Det er utført kontroll av oppforett tregulv under trapp, her er det målt 10% i tilfarerbjelken.

- Det er gjennom hulltaking påvist høyt fuktnivå inne i trekonstruksjonen i hulltakingen, men ikke påvist fuktskader i dette området. Høy luftfuktighet kan over tid føre til muggvekst eller sverting av materialer. Samtidig kan materialer og konstruksjoner bli ødelagt.
- Det er gjennom målinger påvist høyt fuktnivå i trevegger i underetg./kjeller, det er derfor ikke foretatt hulltaking
- Det er påvist indikasjoner på noe fuktgjennomtrenging i kjellergulv.
- Det er påvist indikasjoner på noe fuktgjennomtrenging inn i kjellermur.

Utført hulltakning

- Ytterligere undersøkelser må foretas for å få kartlagt tilstanden og omfanget på eventuelle skader.

- Med henvisning til påviste forhold/ utførte fuktmålinger kan det ikke utelukkes at det finnes skjulte skader bak innredet konstruksjon. Kjelleren egner seg ikke for innredning med organiske materialer, og bør kun benyttes med fritt eksponerte murflater, for å ivareta best mulig vilkår for uttørking. Informasjon om fuktinnhold i treverk.

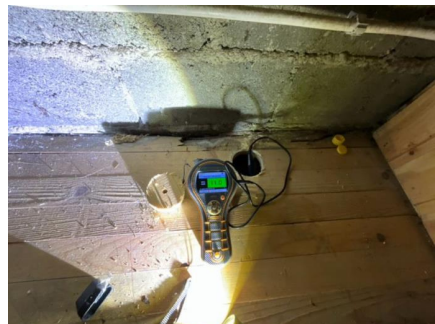
Kontroll av gulv under trapp

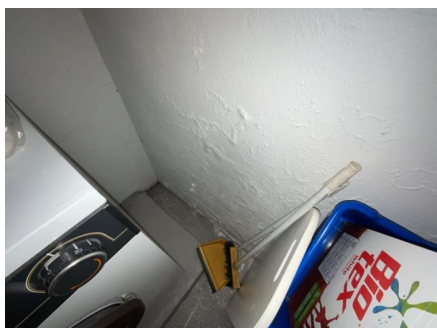
- Det er ved kontroll i kjeller påvist fukt i innforet kjellervegg inne på disprom, for synlige kjellermurer er det påvist saltutslag. Underetasjen fremstår med fuktproblematikk.

Vegg inne på vaskekjeller

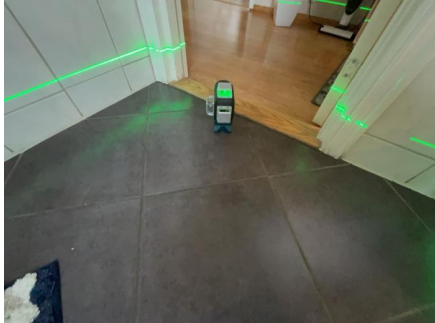
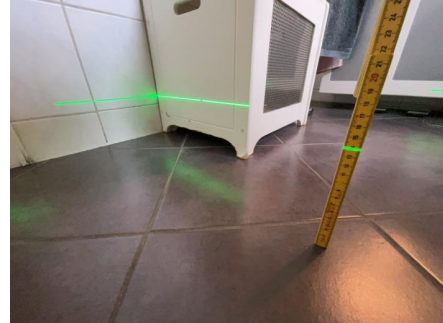
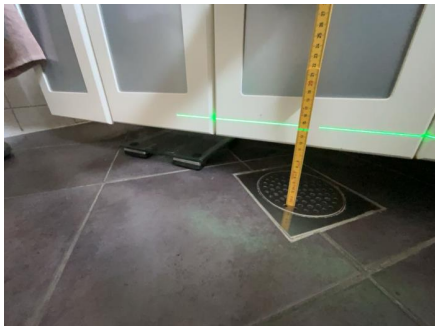
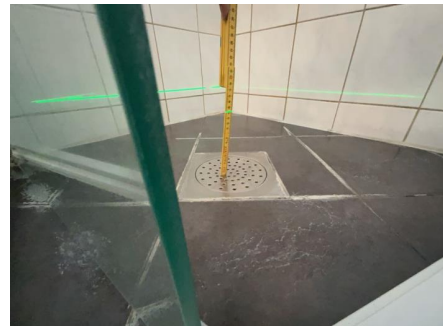
- Det er påvist at høydeforskjell fra topp slukrist til gulv/synlig topp membran ved dørterskel er mindre enn 25 mm.
- Det er påvist at noen fliser har bom (hulrom under).
- Det er påvist avvik i fallforhold til sluk i forhold til krav i forskrift på byggetidspunktet.

- Våtrommet fungerer med dette avviket.
 - Vær oppmerksom ved bruk. For å få tilstandsgrad 0 eller 1 må gulvet bygges om, for å få riktig fall til sluk. Det vil imidlertid sjelden være økonomisk rasjonelt som et enkeltstående tiltak. Ved en eventuell renovering, påse at våtrommet bygges med riktig fall til sluk.
 - Bom i gulv bør overvåkes over tid og tiltak vurderes, fungerer slik det er på befaringdagen.

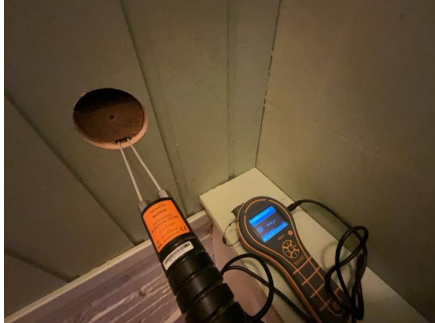
- Det er i hulltakingen påvist feil utførelse av konstruksjonen. Ingen skade konstatert.

- Det er montert dampsperre i vegg bak membran/tettesjikt for våtrommet, ikke anbefalt iht kan i tilfeller føre til fuktskader om fuktighet kommer inn i veggsgjiktet.

Oversiktsbilde fuktmåling

- Det er ikke nødvendig med tiltak pr i dag men det bør kontrolleres jevnlig i konstruksjonen. Det er grunnet alder på tettesjiktet anbefalt med å installere dusjkabinett.

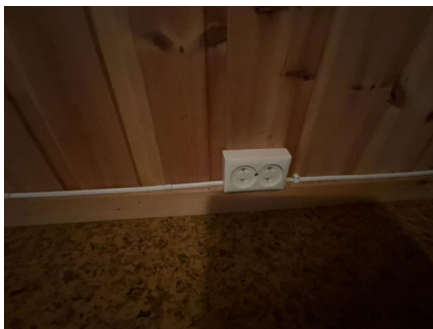
u-jordet stikk på disprom i kjeller

- Det er utført el kontroll i 2023 uten avvik men det er funnet avvik av undertegnede som anbefales kontrollert av fagperson for el anlegg.

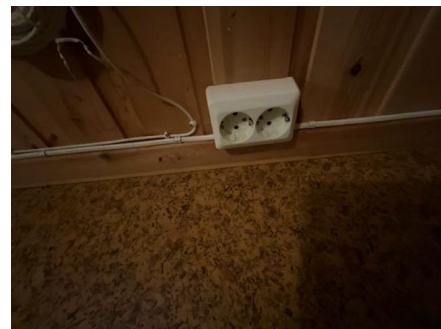
Jordet stikk i disprom kjeller.
