Sildrevegen 18, 7340 OPPDAL

Enebolig med flott beliggenhet i etablert boligområde. Stor tomt.

| Tilstandsrapport | 44 |

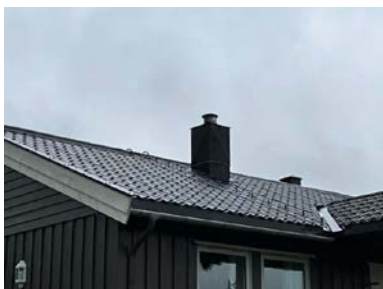
Oversiktsbilde

- Taknedløp på nedsiden av bygget går direkte ned på terreng og terrenget samles opp med vann. Dette er ved støttemur på nedsiden av bygget.
- Takrenner fremstår som eldre en taktekingen og har enkelte sammenføyninger med nyere og eldre takrenner. Ikke merket lekkasjer på befaringsdagen men med tanke på alder vil det være mulighet for nært stående avvik.

- Det bør lages system for bortledning av vann fra taknedløp ved grunnmur.
 - Overvåk tilstanden jevnlig. For å få tilstandsgrad 0 eller 1 må beslag/renner/nedløp skiftes ut, men tidspunktet for når dette er nødvendig er vanskelig å si noe om.
- Det vil være anbefalt med å lede nedløps vann bort fra bygget for å minske vanntrykket mot kjellermur og ansamlinger på terrenget inntil boligen.
- For renner og beslag vil det være anbefalt med jevnlig kontroll etter lekkasjer.

Kostnadsestimat: Ingen umiddelbar kostnad

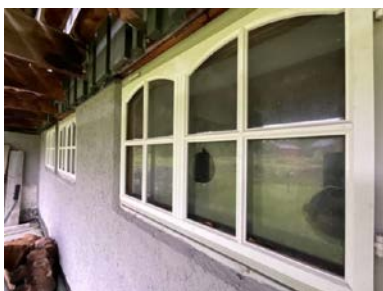
- Det er påvist at enkelte vinduer er vanskelig å åpne/lukke.
- Det er påvist noen glassruter som er punktert eller sprukne.
- Det er påvist tegn på innvendig kondensering av enkelte vindusglass.
- Karmene i vinduer er slitte og det er sprekker i trevirket.

- Det er påvist sprukket glass på kjellervindu. Tg3
- Kondens skader på kjellervinduer og enkelte vinduer i 1 etasje. Tg2
- Slitte utvendige overflater på enkelte vinduer. Tg2

Kjellervindu.Tg3

- Det må påregnes noe vedlikehold og at enkelte vinduer må skiftes ut.
 - Ut ifra alder og avvik må vedlikehold og oppgraderinger påregnes.
 - Bytte av glass eller vindu må påregnes på kjellervindu.
- Tiltakskostnad er satt for utbedring av kjellervindu med sprukket glass.

Kostnadsestimat: 10 000 - 50 000

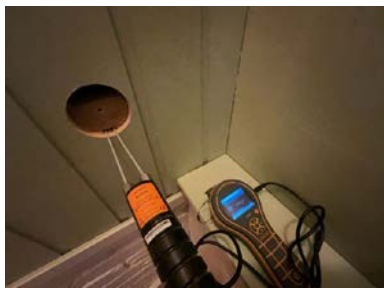
Oversiktsbilde fuktmåling

Hulltaking er foretatt og det er påvist avvik i hulltakingen. Kontrollen er utført i vegg mot bad (dusjsone) fra trappegang. Det er ikke påvist avvik iht fuktkontroll men det er påvist bruk av fuktsperre i vegg.

- Det er ikke nødvendig med tiltak pr i dag men det bør kontrolleres jevnlig i konstruksjonen. Det er grunnet alder på tettesjiktet anbefalt med å installere dusjkabinett.
