# Fjordgata 52

## 7010 TRONDHEIM

### Tilstandsrapport

### Eierskifte

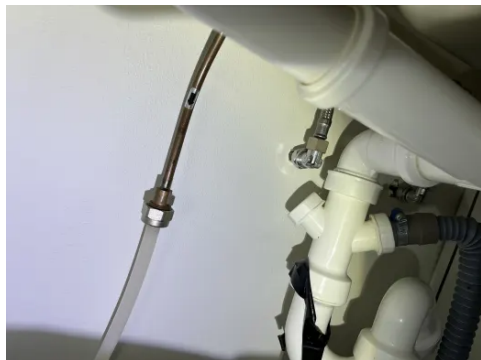
Anlegget fungerte etter enkel test av dette på stedet. Stoppekran er plassert i rørskapet og fungerte som tiltenkt.

Det gjøres likevel at et vannrør i plast på kjøkken ikke har etablert varerør(ytterør). Ved en eventuell lekkasje skal varerørene sørge for en sikker bortledning av eventuelt lekkasjevann til fordelerskapet. Ytterligere kontroll om varerør kan ettermonteres. TG 2.
