# Tilstandsrapport

Fritidsbolig

Nørre Grønekinnvegen 11, 2953 BEITOSTØLEN

Befaringsdato: 27.08.2025

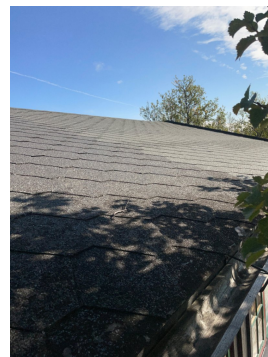
Pappshingel med synlig værslitasje/mose.

- Overvåk tilstanden jevnlig. For å få tilstandsgrad 0 eller 1 må tekkingen skiftes ut, men tidspunktet for når dette er nødvendig er vanskelig å si noe om.
- Tidspunkt for utskiftning av takteking nærmer seg.
- Lokal utbedring må utføres.

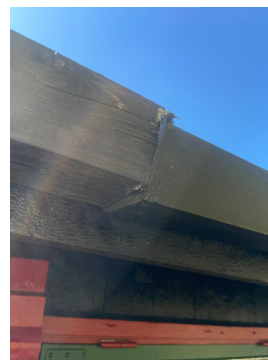
Takrenner har synlig rettningsavvik og stedvis manglende fall mot kjetting.

Synlig avvik på takrenne

- Stigetrinn for feier må monteres.
- Det må foretas tiltak for å lukke avviket.

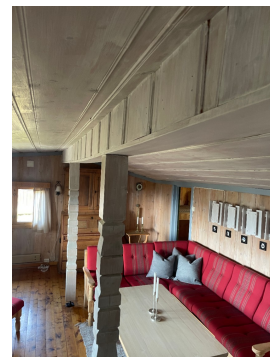
Skeivheter må sees i sammenheng med byggemetode. Se avvik grunnmur/fundamenter. Eier opplyser at yttertaket er rettet opp noe i forbindelse med legging av pappshingel.

Takkonstruksjon fungerer med registrert nedbøyning, men bør holdes under oppsikt vinterstid mtp. snølast, da den ikke er dimensjonert iht. dagens snølastkrav.

Synlige nedbøyninger i takkonstruksjon og bærekonstruksjon innvendig.

- Andre tiltak:
- Lufting/ventilering bør forbedres.
- Lokal utbedring bør utføres.

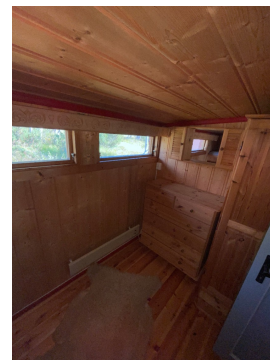
Synlige nedbøyninger i takkonstruksjon

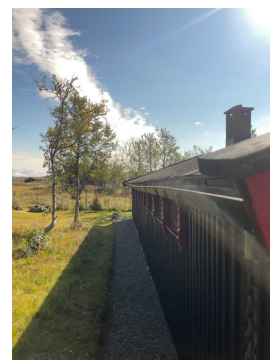
Synlige nedbøyninger i takkonstruksjon

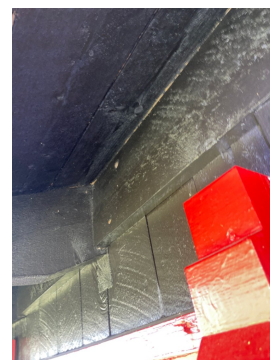
Begrenset ventilering

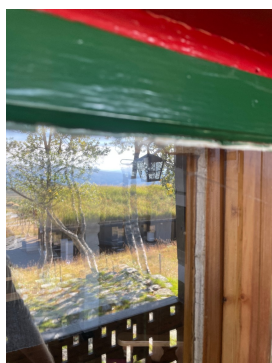
- Det er påvist at enkelte vinduer er vanskelig å åpne/lukke.
- Det er påvist noen glassruter som er punktert eller sprukne.
- Det er påvist tegn på innvendig kondensering av enkelte vindusglass.
- Karmene i vinduer er slitte og det er sprekker i trevirket.

Sprekk i glass

- Vinduer må justeres.
- Vinduer med punkterte/sprukne glass må påregnes skiftes ut, enten hele vinduet eller kun selve glassene.
- Det må påregnes noe vedlikehold og at enkelte vinduer må skiftes ut.

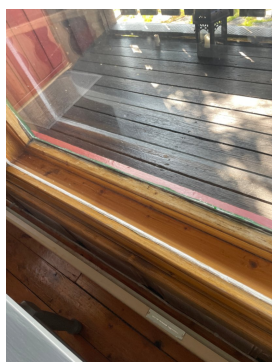
Tegn på innvendig kondensering.

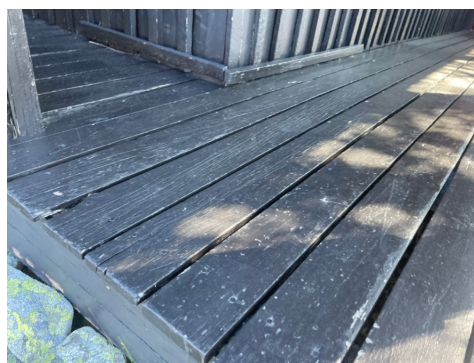
Oppsprukket trevirke.

- Lokal utbedring/utskiftning bør utføres.
- Andre tiltak:

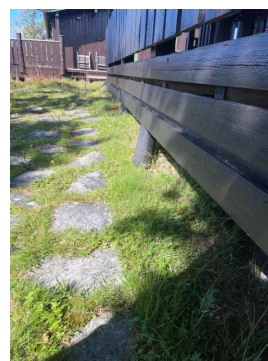
Loddavvik på søylepunkt

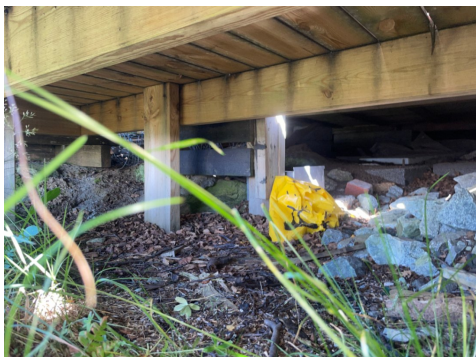
Ufaglig søylepunkt

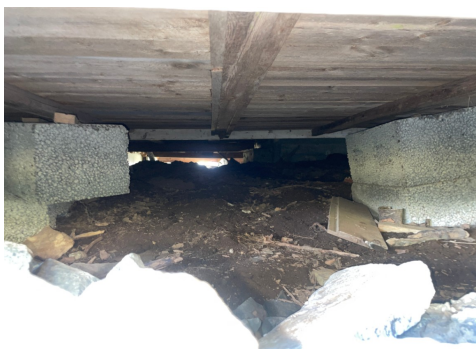
Provisoriske og skeive fundamenter

- Understøttelse av bjelkelag bør utbedres.

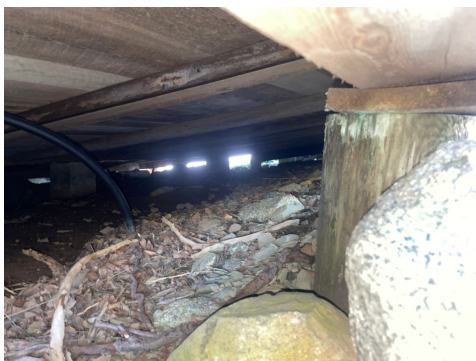
Provisoriske og skeive fundamenter

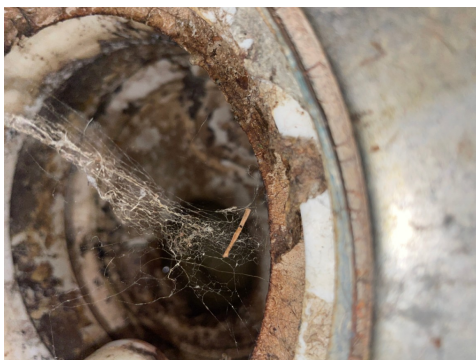
Sluk under dusj

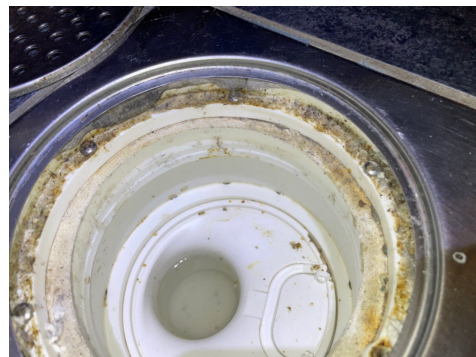
Hjelpesluk

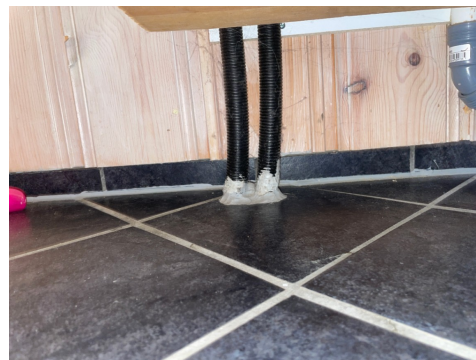
- Det er påvist mangelfull/feil utførelse rundt rørgjennomføringer e.l. som gir fare for fukt i konstruksjonen i våtsone.
- Mer enn halvparten av forventet brukstid er passert på membranløsningen.
- Det er ikke tilfredsstillende membran/tettesjikt på våtrommet.

Ufaglig tettesjikt rundt rørgjennomføring i gulv.

I forbindelse med oppretting av fall til sluk kan rørgjennomføringer i gulv utbedres.

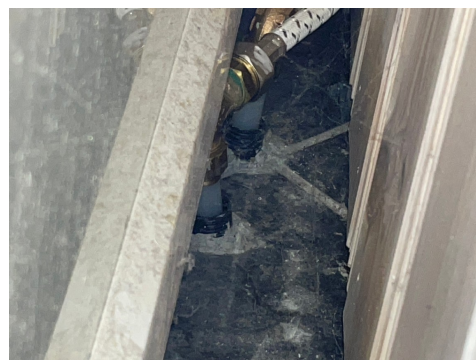
Ufaglig tettesjikt rundt rørgjennomføring i gulv.

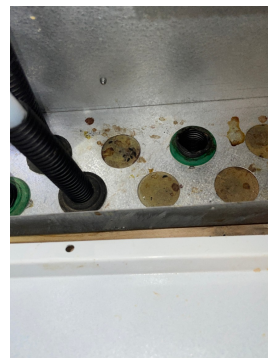
Det er registrert ekskrementer fra skadedyr i fordelerskap.

Ekskrementer fra mus i fordelerskap

Det må gjøres tiltak mot skadedyr.

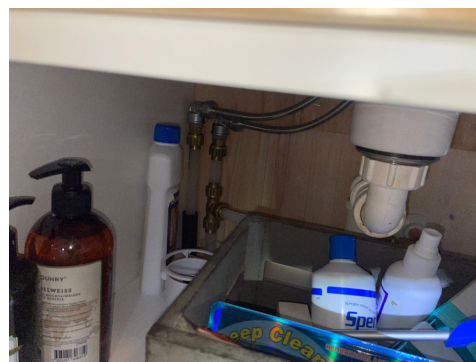
- Det er påvist andre avvik:
- Det mangler tettemuffer i enden av varerør på rør-i-rør-system.
- Rørkursene på rør-i-rør systemet på vannledninger er ikke merket.

Manglende tettemuffer

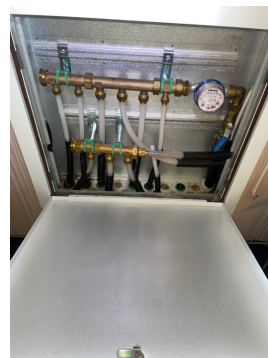
Manglende kursoversikt i skap.

- Andre tiltak:
- Rørkurser på rør-i-rør system bør merkes.

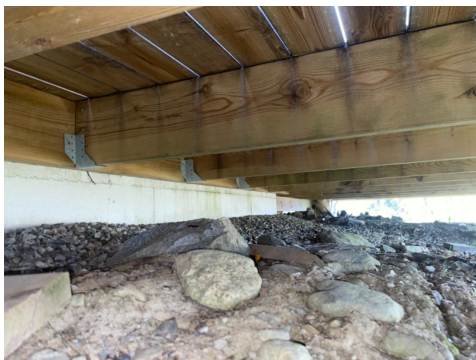
Synlig ringmurselementer av plastisolasjon.

Plastisolasjon må tildekkes.

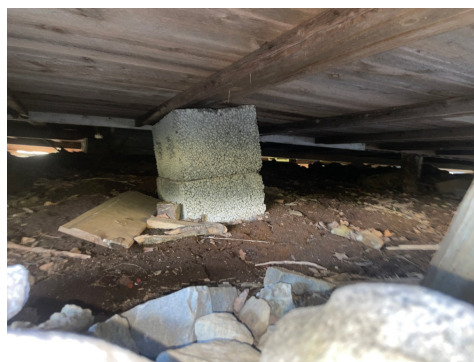
- Det er registrert setningsskader/store riss/sprekker.

Synlig avvik på fundament under eksisterende hytte

Kostnadsestimat satt for nærmere undersøkelser av fundamenter og lokal utbedring/stabilisering.
