**Salgsobjekt:** Fritidseiendom  
**Eierform:** Eiet  
**Byggeår:** 1970  
**BRA-i/BRA Total** 69/78 kvm  
**Tomtstr.:** 534.8 m<sup>2</sup>  
**Soverom:** 3  
**Gnr./bnr.** Gnr. 3, bnr. 163  
**Oppdragsnr.:** 1201250102

# Lys og luftig hytte med unik utsikt i fjellparadiset Garli- Porten til Jotunheimen.

Befaringsdato: 27.08.2025

Rapportdato: 09.09.2025

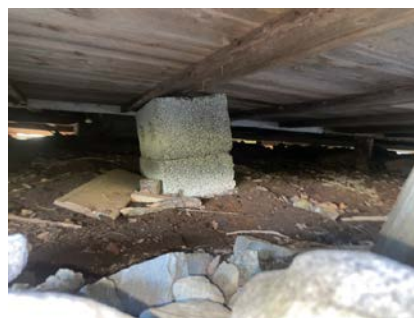
Synlig avvik på fundament under eksisterende hytte

Kostnadsestimat satt for nærmere undersøkelser av fundamenter og lokal utbedring/stabilisering.

Kostnadsestimat: 100 000 - 300 000
