Salgsobjekt: Fritidseiendom

Gnr./bnr. Gnr. 3, bnr. 163

Lys og luftig hytte m/unik utsikt i fjellparadiset Garli-Porten til Jotunheimen.

Befaringsdato: 27.08.2025

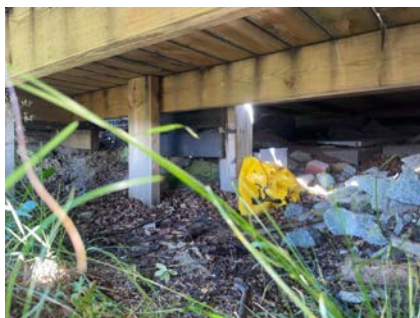
Loddavvik på søylepunkt

Ufaglig søylepunkt

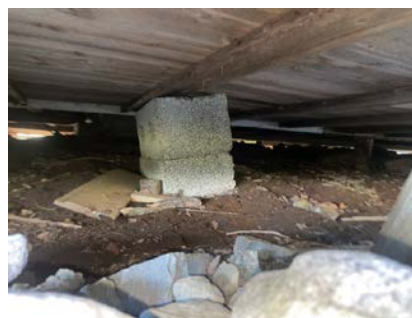
Synlig avvik på fundament under eksisterende hytte

Kostnadsestimat satt for nærmere undersøkelser av fundamenter og lokal utbedring/stabilisering.

Kostnadsestimat: 100 000 - 300 000
