Tilstandsrapport

Boligbygg med flere boenheter

Kleppelundvegen 5, 4350 KLEPPE

Befaringsdato: 17.10.2024

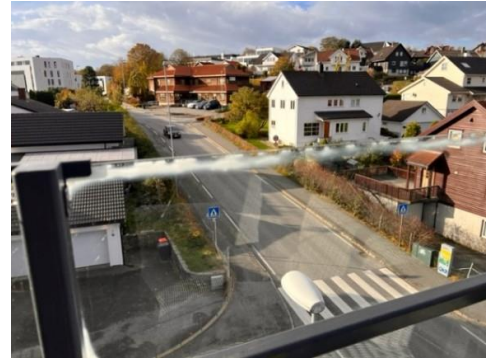
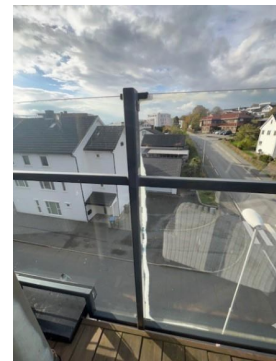
Glass i rekkverk har fuktskader.

Fuktskade i glass rekkverk.

Det må regne med utskiftning av glass på sikt.

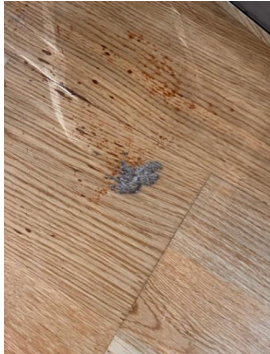
Det er skade i parkett gulv i entre/gang, samt kondens skade under kjøleskap på kjøkken.

Skade i parkett.

Skaden kan repareres lokalt uten å måtte skifte parkett.

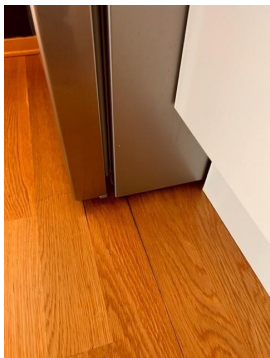
Kondens skade i parkett under kjøleskap.

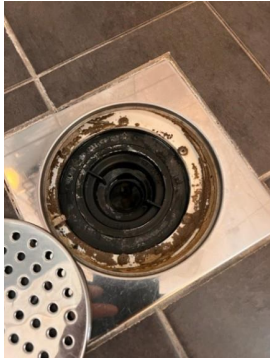
Sluk

Det er 2 plastsluker i gulv og smøremembran med dokumentert utførelse.

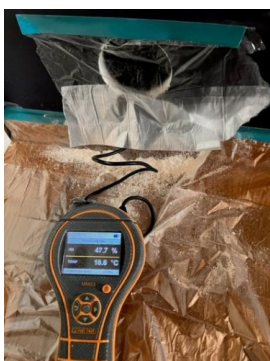
Hulltaking er foretatt uten å påvise unormale forhold. Hulltaking er foretatt ved/i soverom. Fuktkvotemåling (vekt%) i konstruksjonen ble målt til 0.

Fuktmåling i vegg mot våtsone.

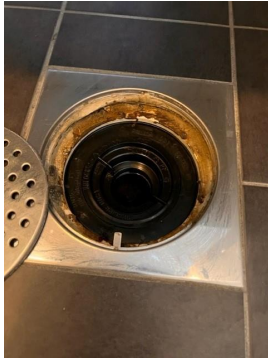
Sluk

Det er 2 plastsluker i gulv og smøremembran med dokumentert utførelse.

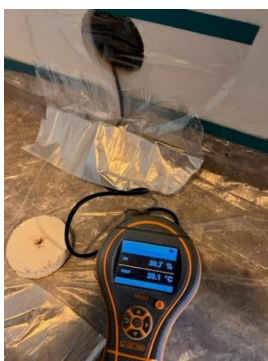
Hulltaking er foretatt uten å påvise unormale forhold. Hulltaking er foretatt ved/i Vaskerom. Fuktkvotemåling (vekt%) i konstruksjonen ble målt til 0.

Fuktmåling i vegg mot våtsone.

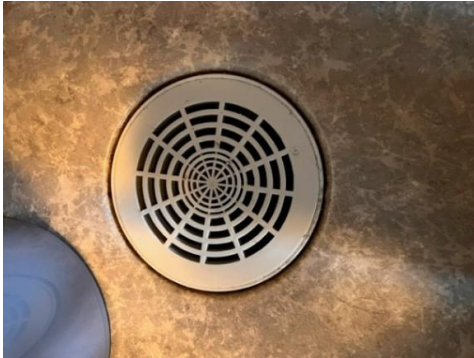
Sluk

- Det er påvist avvik i fallforhold til sluk i forhold til krav i forskrift på byggetidspunktet.

- Våtrommet fungerer med dette avviket.

Det er plastsluk og synlig vinylbelegg som tettesjikt.

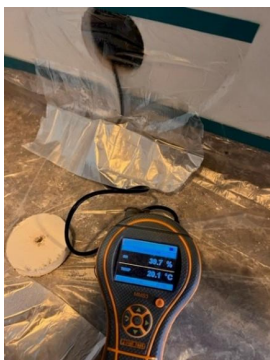
Hulltaking er foretatt uten å påvise unormale forhold. Hulltaking er foretatt ved/i Vaskerom. Fuktkvotemåling (vekt%) i konstruksjonen ble målt til 0.

Fuktmåling i vegg mot våtsone.
