# Tilstandsrapport

📍 Vækerøveien 139, 0383 OSLO

# gnr. 28, bnr. 309, snr. 275

Oppdragsnr.: 22030-25296

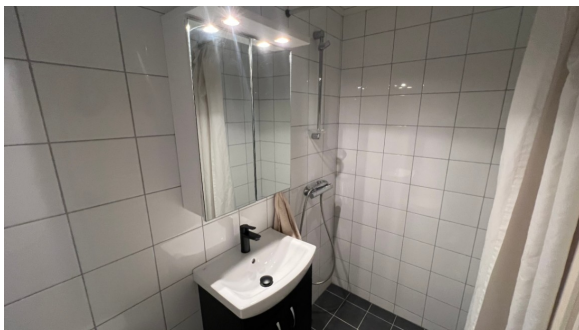
## 3. ETASJE > BAD V/ ENTRÉ

- Det er påvist at flisfuger har riss/sprekker.
- Det er montert vinduer eller dører i våtsonen.

- Slike riss/sprekker kan indikere bakenforliggende fuktskader, og konstruksjonen bør observeres jevnlig for å vurdere utvikling.
- Dersom det ikke gjøres tiltak, kan dette medføre oppfukting, oppsvelling og forringelse av materialer over tid og fuktskader på tilstøtende konstruksjoner.

Fallforholdene i dusjsonen avviker fra dagens anbefalinger, med utilstrekkelig lokalfall mot sluk. Dette kan medføre at vann blir stående/renner tregere i enkelte områder etter dusjing, noe som over tid kan øke belastningen på overflater og fuger.

Ved et eventuelt tilbakeslag eller oppstuvning i avløpet kan vann trenge inn under membranen og medføre fuktskader i underliggende konstruksjoner. Sluket har overskredet forventet teknisk levetid, og det er risiko for lekkasje grunnet manglende tettesjikt og svekket funksjon.

Uegnede materialer må fuktbeskyttes/utskiftes

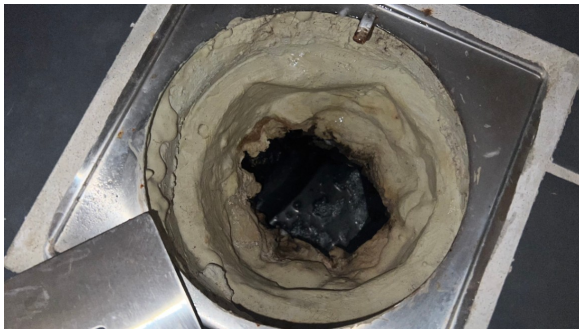
## 3. ETASJE > BAD V/ ENTRÉ

Det er registrert svelleskader i bunn av baderomsøren.

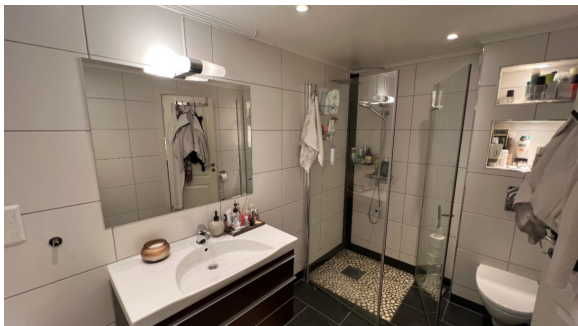
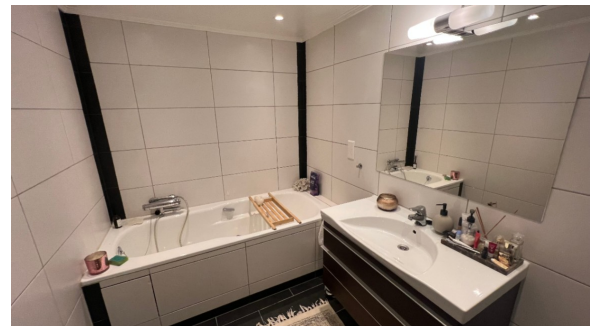
## 3. ETASJE > BAD V/ SOVEROM

- Det er påvist sprekker i fliser.
- Det er avvik:

- Slike riss/sprekker kan indikere bakenforliggende fuktskader, og konstruksjonen bør observeres jevnlig for å vurdere utvikling.

For å lukke avviket må dokumentasjon fremlegges

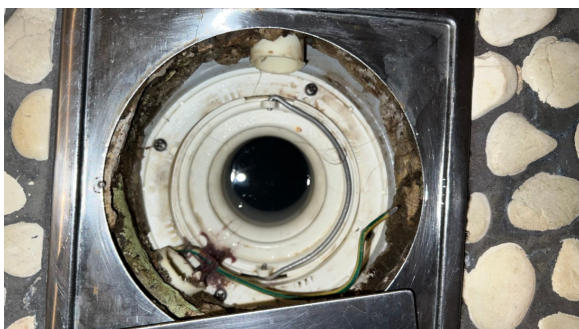
### 3. ETASJE > BAD V/ SOVEROM

- Det er ikke påvist tilfredsstillende løsning for å synliggjøre lekkasje fra innebygget sisterner.

- Uten dreneringsløsning/lekkasjesikring kan lekkasjer pågå over lang tid uten å bli oppdaget. Dette kan føre til omfattende fuktskader i omkringliggende byggematerialer.

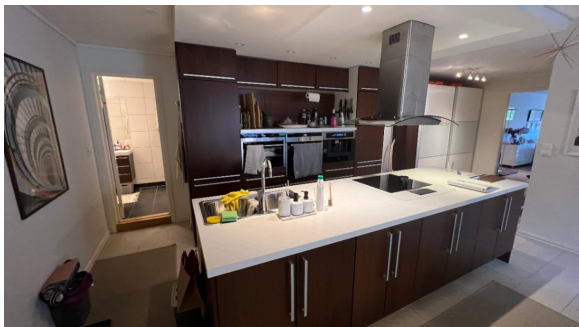
## 3. ETASJE > KJØKKEN

Det er ikke monter lekkasjevarsler med vannstoppventil på kjøkken. Kravet kom i 2010 og gjelder også ved rehabilitering/oppgradering av eldre boliger. Kravet gjelder for rom som har vanninstallasjoner, men mangler sluk eller vanntett gulv

Det anbefales å ettermontere lekkasjesensorer med automatisk vannstoppventil på kjøkken i samsvar med gjeldende forskriftskrav. Dette for å sikre at eventuelle lekkasjer oppdages raskt og ikke medfører skade på bygningsdeler.
