# Stor og lys 4-roms på hele 138 m<sup>2</sup> med garasjeplass

Velkommen til Vækerøveien 139!

# Tilstandsrapport

# gnr. 28, bnr. 309, snr. 275

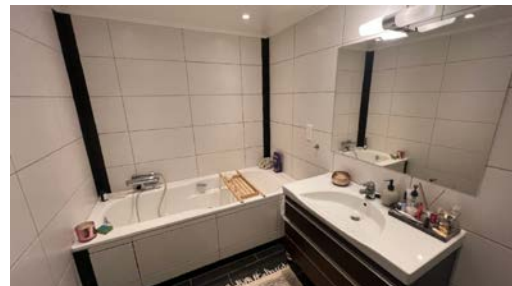
## 3. ETASJE > BAD V/ SOVEROM

### TG 1 Overflater vegger og himling

- Det er påvist sprekker i fliser.
- Det er avvik:

- Slike riss/sprekker kan indikere bakenforliggende fuktskader, og konstruksjonen bør observeres jevnlig for å vurdere utvikling.

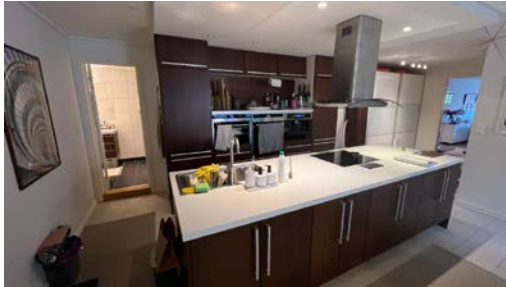
## 3. ETASJE > KJØKKEN

### **Avtrekk**

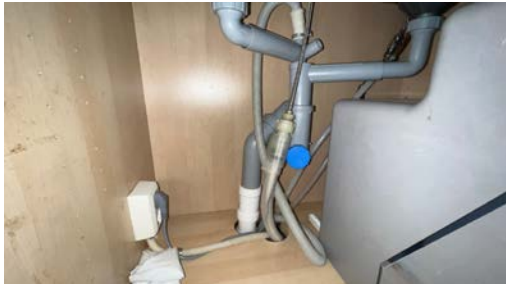
## ! TG 1 Avløpsrør

Interne og synlig avløpsrør i plast.
