# Stor og lys 4-roms på hele 138 m<sup>2</sup> med garasjeplass

Velkommen til Vækerøveien 139!

# Tilstandsrapport

# gnr. 28, bnr. 309, snr. 275

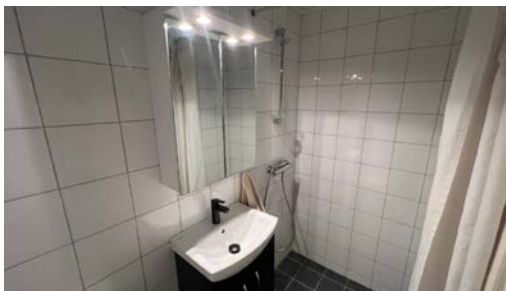
## 3. ETASJE > BAD V/ ENTRÉ

### TG 2 Overflater vegger og himling

- Det er påvist at flisfuger har riss/sprekker.
- Det er montert vinduer eller dører i våtsonen.

- Slike riss/sprekker kan indikere bakenforliggende fuktskader, og konstruksjonen bør observeres jevnlig for å vurdere utvikling.
- Dersom det ikke gjøres tiltak, kan dette medføre oppfukning, oppsvelling og forringelse av materialer over tid og fuktskader på tilstøtende konstruksjoner.

Fallforholdene i dusjsonen avviker fra dagens anbefalinger, med utilstrekkelig lokalfall mot sluk. Dette kan medføre at vann blir stående/renner tregere i enkelte områder etter dusjing, noe som over tid kan øke belastningen på overflater og fuger.

Ved et eventuelt tilbakeslag eller oppstuvning i avløpet kan vann trenge inn under membranen og medføre fuktskader i underliggende konstruksjoner. Sluket har overskredet forventet teknisk levetid, og det er risiko for lekkasje grunnet manglende tettesjikt og svekket funksjon.

Uegnede materialer må fuktbeskyttes/utskiftes

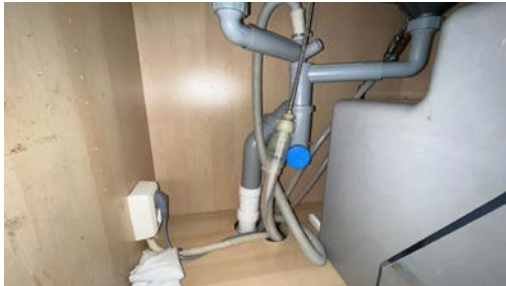
## TG 1 Avløpsrør

Interne og synlig avløpsrør i plast.
