# Tilstandsrapport

Boligbygg med flere boenheter

Kuskerudparken 4 A, 1920 SØRUMSAND

Rapportdato: 22.04.2025

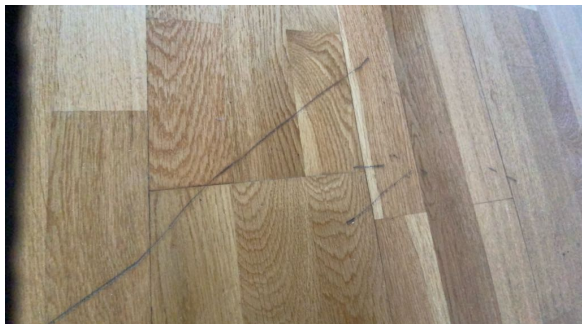
- Overflater har en del slitasjegrad utover det en kan forvente.

Riper og merker på parkett er synlig.

- Overflater må utbedres eller skiftes.

Det er ingen konsekvens da parkett vurderes å ha tiltenkt funksjon. Parkett må slipes eller byttes for å lukke avviket.

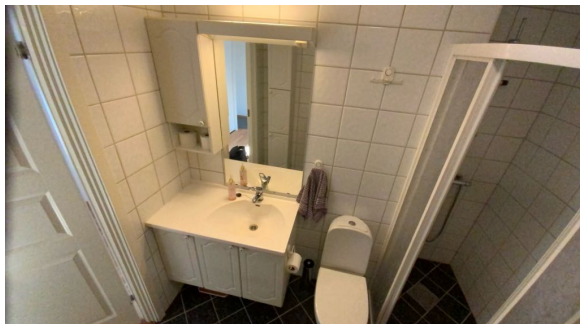
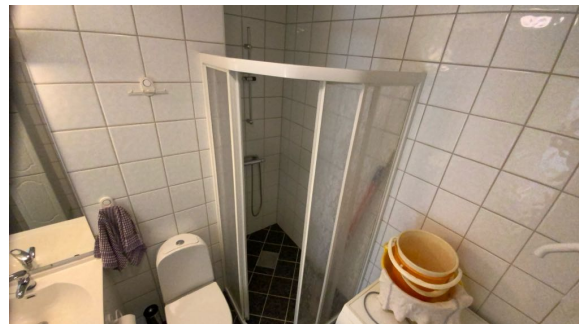
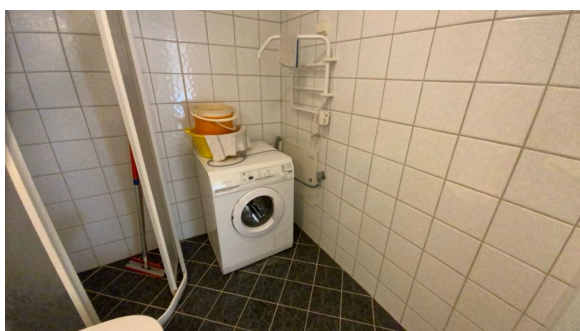
Gulvet er flislagt. Rommet har elektriske varmekabler. Fall mot sluk er målt til 28 fra underkant dørterskel.

- Det er mulighet for at det kan forekomme vannlekkasje på våtrommet hvor vann ikke vil gå til sluk.
- Det er påvist avvik i fallforhold til sluk i forhold til krav i forskrift på byggetidspunktet.

Det er noe svanke i gulv foran området til servant og stedvis motfall mot dør. Det er ikke etablert spalteåpning mellom dusjvegg og gulvfliser slik at det er kontrollert avrenning for hele gulvet mot sluk.

Manglende eller utilstrekkelig fall kan føre til at vann ikke ledes effektivt til sluk, noe som kan resultere i vannansamling og potensielle vannskader på gulv og vegger.

- Det må foretas utbedring av fallforhold.
- Det bør etableres avrenning inn til sluk for hele våtrommet.

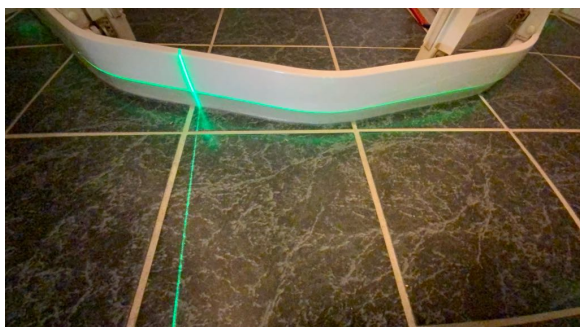
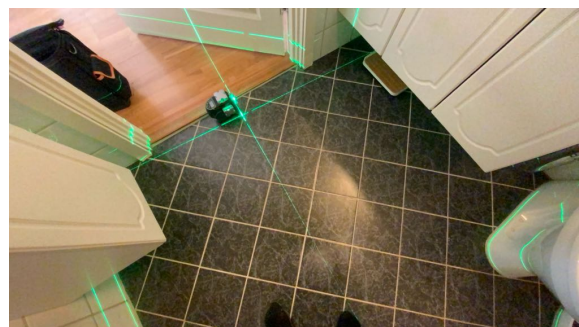
Det er plastsluk og smøremembran med dokumentert utførelse.

- Mer enn halvparten av forventet brukstid er passert på membranløsningen.

- Installering av tett dusjkabinett anbefales.

Med tanke på badets alder på 20 år, anbefales kabinett for å begrense fuktbelastningen på konstruksjonen. Eldre membraner kan med tiden bli utsatt for slitasje, noe som kan føre til utettheter rundt gjennomføringer i gulv og vegg, samt manglende fall til sluk. Dette kan resultere i vannskader som kan være kostbare å utbedre.

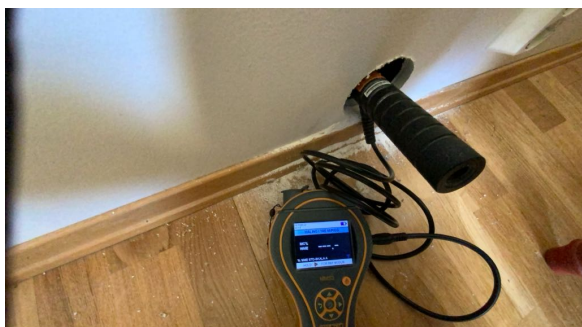
Hulltaking er foretatt uten å påvise unormale forhold. Hulltaking er foretatt ved/i Soverom.
