Tilstandsrapport

Enebolig

Gammelveien 41, 7207 YTRE SNILLFJORD

Befaringsdato: 23.05.2024

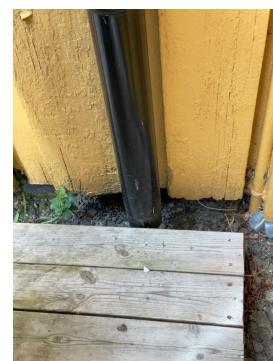
Taknedløp er ført til terreng

- Det bør lages system for bortledning av vann fra taknedløp ved grunnmur.

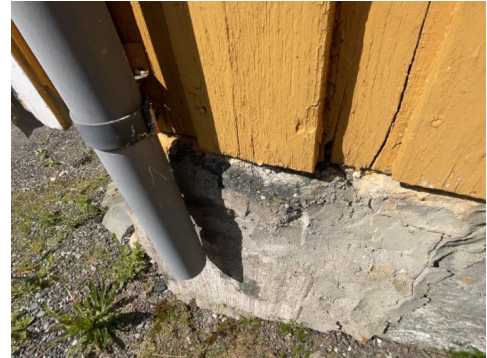
Råte i enkelte bord på oversiden av boligen

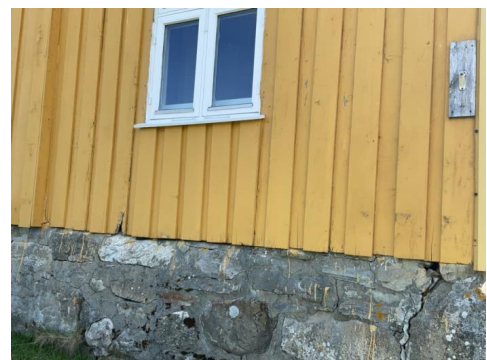
Synlig råte i deler av ledning på forsiden av boligen

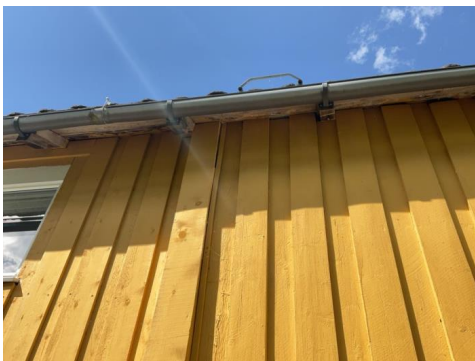
- Det er begrenset/dårlig ventilering av takkonstruksjonen.
- Det er påvist avvik rundt gjennomføringer i takflaten.
- Det er påvist fuktskjolder/skader i takkonstruksjonen.
- Konstruksjonene har skjevheter.

Ingen/liten lufting er synlig i overgang tak/vegg

- Konstruksjon er ikke luftet, men det ble ikke observert tegn til kondens som følge av dette ved kontroll på kaldloft. Men det gjøres oppmerksom på at endret bruk med mer oppvarming kan endre dette. Det anbefales å undersøke muligheten for å få etablert lufting langs raftekasser. Løsning bør vurderes ved bytte av ytterteking og undertak.

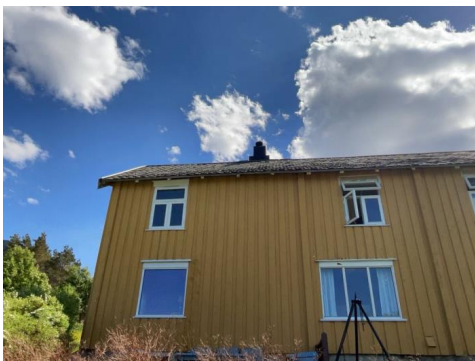
Nedbøyning i taksida nedfor pipe på forsida av boligen

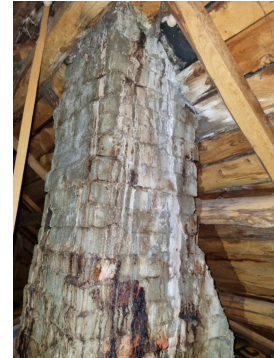
Synlig fuktmerker/skader ved pipe. Ingen fukt på befaringsdagen

- Påviste fuktskjolder i undertak bør holdes under oppsikt over tid og tiltak må vurderes ut fra hvordan dette utvikler seg. Det er ikke målt forhøyde fuktverdier på befaringsdagen.

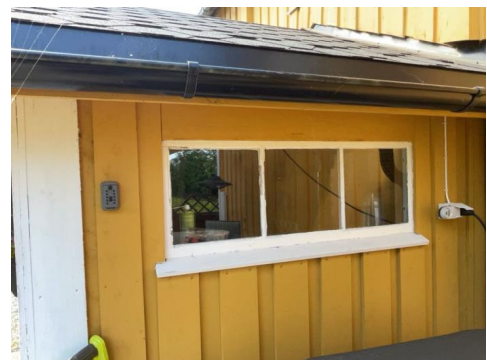
Enkelt glass i vindfang

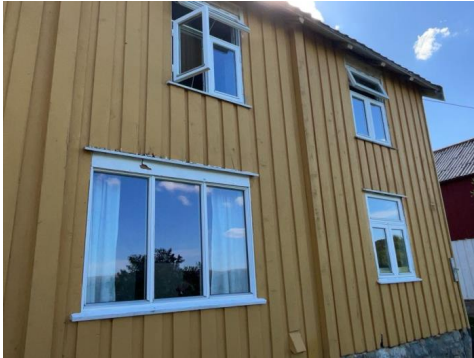
Vinduer i 2. etasje mangler vannbrett over vinduet

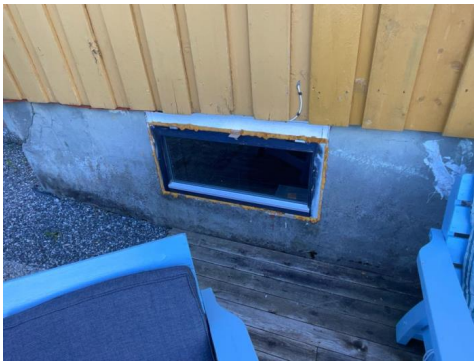
Vinduer i kjeller er montert uten karm og har ikke mulighet for å åpnes.

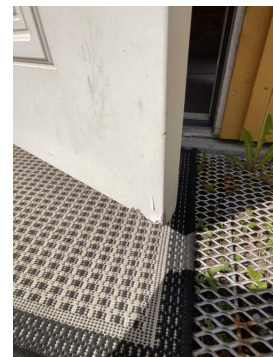
- Karmene i dører er værslitte utvendig og det er sprekker i trevirket.

Skader på nedre del av dør

- Det må foretas lokal utbedring.

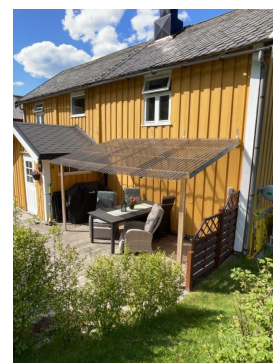
Det er heng i takkonstruksjon på terrassetak, ingen fare ved bruk på sommeren. Veldig viktig at takkonstruksjon slå sammen på vinteren

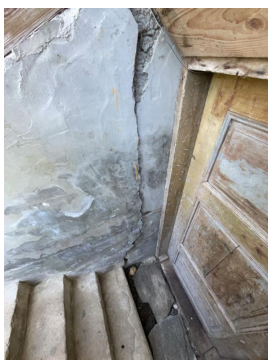
- Det er avvik:
 - Sprekk i støttemur ved overgang trapp og bolig
 - Trapp mangler håndløper på en side

Sprekk i støttemur på trapp ved overgang trapp og bolig

- Tiltak:
 - Håndløper må monteres for å lukke avviket.
 - Sprekk bør utbedres

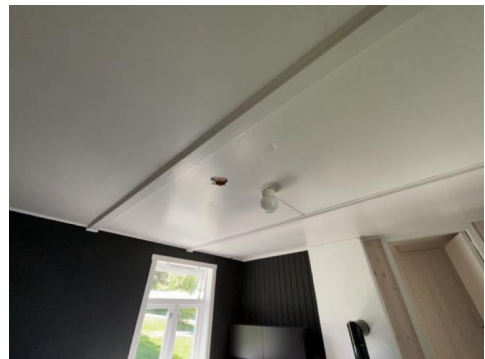
Skade i himling på soverom 4

- Tiltak:
 - Lokal utbedring må kunne påregnes. Det må også kunne påregnes noe flikking/utbedring når inventar tas ned og flyttes ut

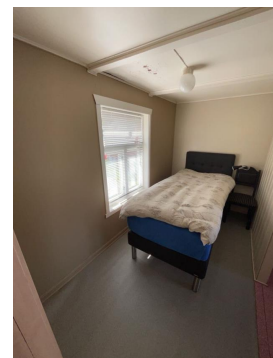
Skade i himling på soverom 2 og delvis løst belegg på gulv.

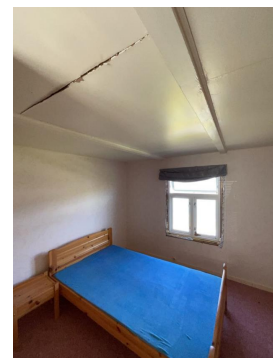
Skade i himling på soverom 1. Mangler utforinger og lister på vindu.

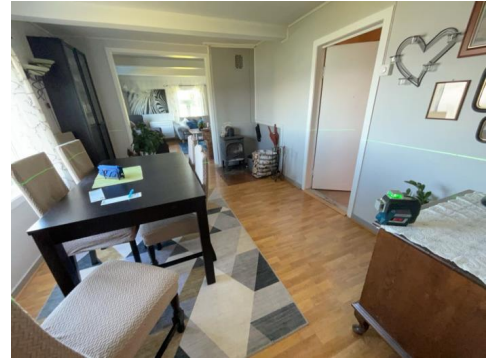
1. etasje

Plassering av laser ved kontroll av stue 1. Det er målt 25 mm høydeforskjell gjennom rommet. TG 2

- I tiltakskostand er det tatt hensyn til utbedring av gulv lokalt i selve rommet.

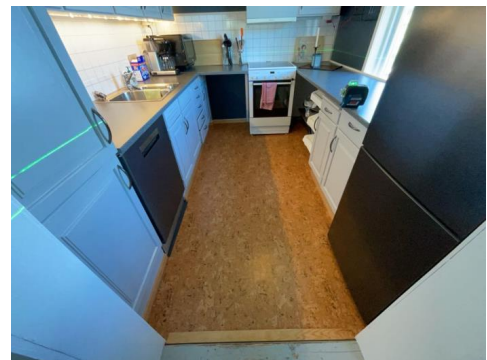
1. etasje

Plassering av laser ved kontroll av kjøkken. Det er målt 30 mm høydeforskjell gjennom rommet. TG 2. Over en avstand på 1,5 meter er det målt 30 mm fra døråpning til gulv foran vask. TG 3. Knirk i gulvet ved belastning.

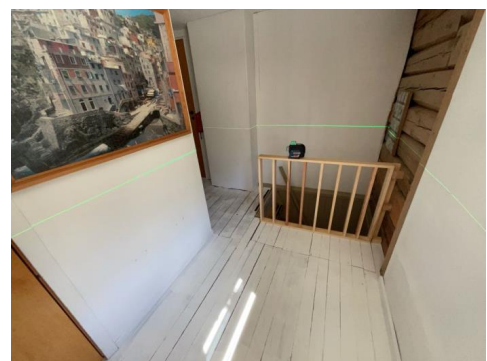
2. etasje

Plassering av laser ved kontroll av gang. Det er målt 43 mm høydeforskjell gjennom rommet. TG 3. Over en avstand på 2 meter er det målt 35 mm fra vegg ved trapp mot soveromsvegg og garderobeskap. TG 3. Knirk i gulvet ved belastning.

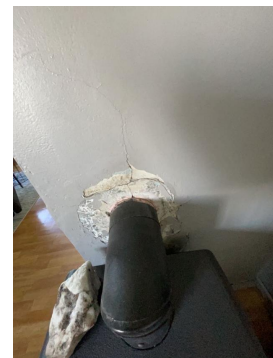
- Mer enn halvparten av forventet brukstid er passert på pipe.
- Pipa har en mindre skade.

Sprekk i pipe over røykrør i 1. etasje

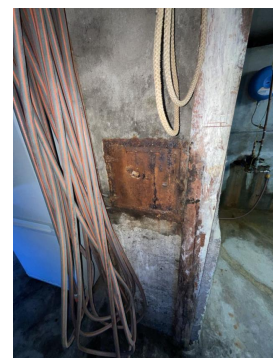
Hengsler på sotluke er knekt. Sotluke er låst fast med lås og det er ingen brannfare slik den står på befaringsdagen. Luke må utbedres/skiftes

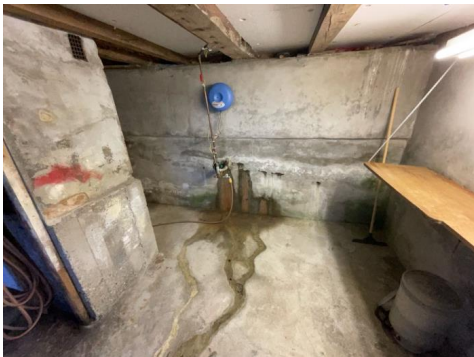
- Det er påvist indikasjoner på noe fuktgjennomtrenging i kjellergulv.
- Det er påvist indikasjoner på noe fuktgjennomtrenging inn i kjellermur.
- Det er påvist synlig fuktighet på mur/gulv i kjeller.

Synlig fukt gjennomtrengning i bakmur

- Det må foretas tiltak for å redusere/begrense fuktgjennomtrenging inn i kjeller.
- Andre tiltak:

Alternativt: For denne kjelleren kan det anbefales å få montert fast rotasjonsavfukter med hygrostat som styrer fuktprosent i kjellerrommet. Rotasjonsavfukteren drar luften ut og tørrluft fordeles. Ved å benytte denne løsningen vil behovet for utbedring av drenering reduseres.

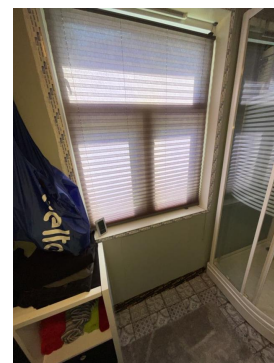
- Rommet mangler sluk, avløp på dusjkabinett er koblet direkte til avløpsrør.
- Knirk og stor skjevheter i etasjeskiller
- Naturlig ventilering
- Vindu i våtsone like utenfor dusjkabinett
- Skade på kantlist benkeplate over vaskemaskin
- Overgang gulv og yttervegg er tapet grunnet trekk.
- Overflater har nådd sin forventede levetid og rommet er ikke tett.

Vindu er tapet og det er tapet ned mot gulv

- Våtrommet må totalrenoveres. Alle forhold med tettesjikt, våtsone, sluk m.m. må dokumenteres.

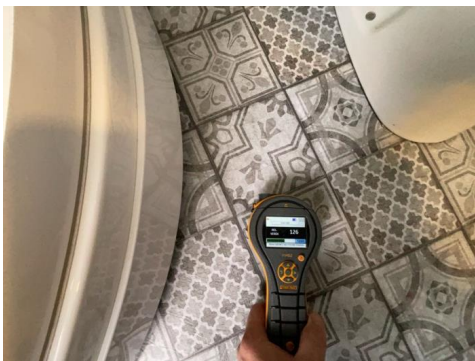
Fuktsøk på gulv ved dusjkabinett og toalett uten forhøyde fuktavvik

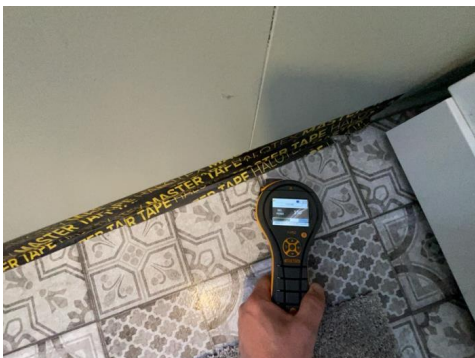
Fuktsøk på gulv ved dusjkabinett mot yttervegg uten forhøyde fuktavvik

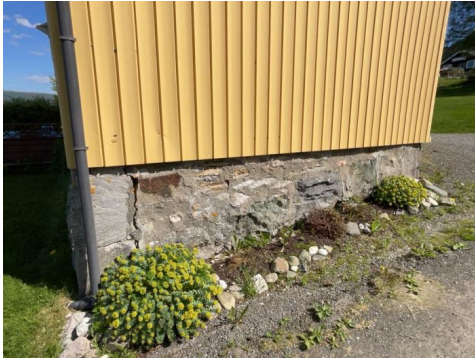
- Grunnmuren har sprekkdannelser.

Sprekk i mur på nedre hjørne krypkjeller

- Ikke behov for umiddelbare tiltak, men sprekker bør pusses, overvåkes over tid og tiltak må vurderes ut fra hvordan dette utvikler seg.

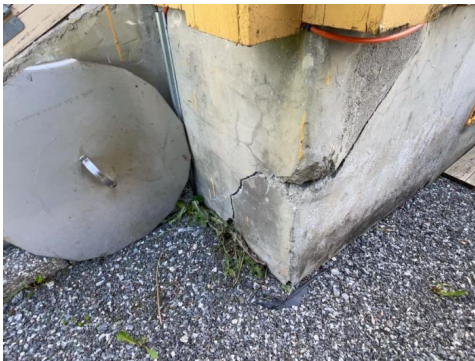
Sprekk i mur ved trapp til kjeller

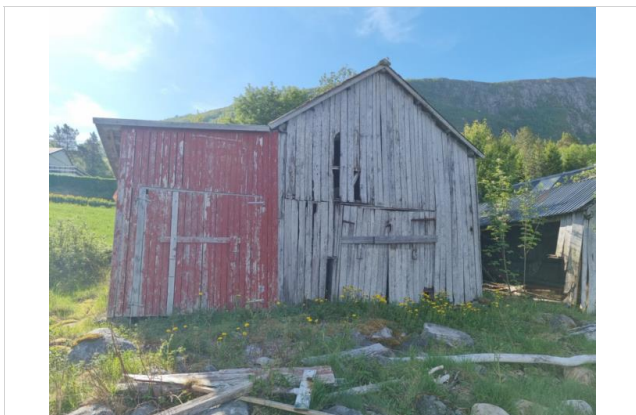
Det er opplyst under befaringen at det har vært taklekkasjer på naustet. Alder på takteking er brukt opp og ny takteking må kunne påregnes evt. utbedres lokalt.

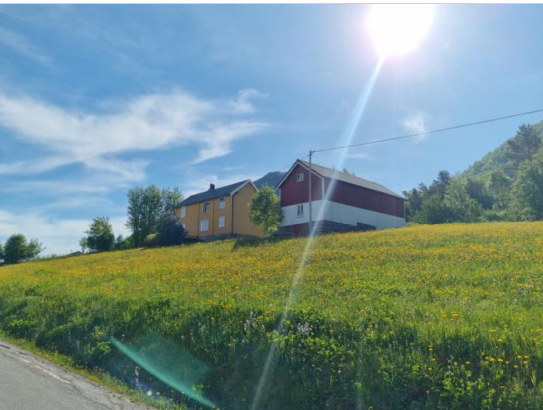
Vegg mot låvebru er presset inn og skadet.

Det er opplyst under befaringen at det har vært taklekkasjer på uthus/fjøs. Alder på takteking er brukt opp og ny takteking må kunne påregnes evt. utbedres lokalt.

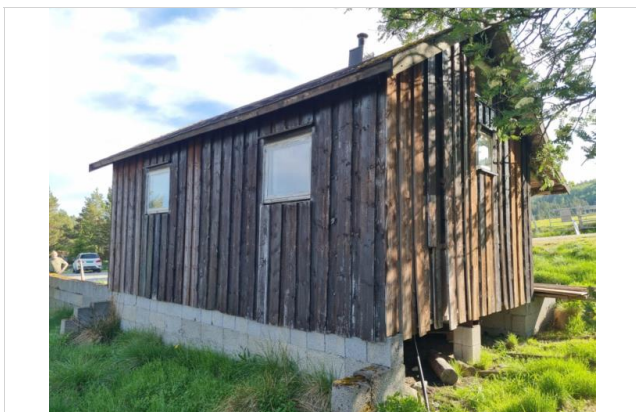
Mangler deler av kledning på gavelvegg mot sør og det er heng i takkonstruksjon over inngang.

Pipe/røykrør i tilknytning til vedovn tilfredsstillende ikke dagens krav. Må ikke benyttes før det utbedres!
