Tilstandsrapport

Andelsleilighet

Nordahl Bruns gate 9 C, 0165 OSLO

Oppdragsnr.: 13438-1717

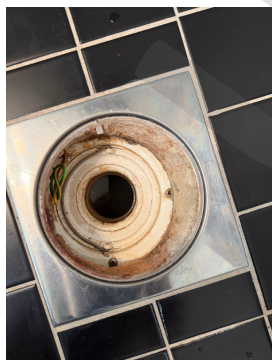
Det er plastsluk og ukjent tettesjikt/membran. Flislim/betong rundt slukring vanskeliggjør undersøkelse av membranløsninger.
