Tilstandsrapport

Andelsleilighet

Nordahl Bruns gate 9 C, 0165 OSLO

Rapportdato: 08.05.2026

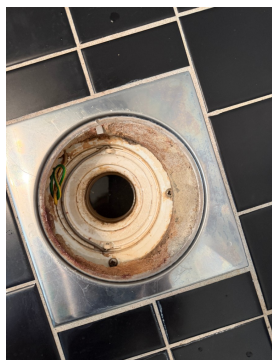
Det er plastsluk og ukjent tettesjikt/membran. Flislim/betong rundt slukring vanskeliggjør undersøkelse av membranløsninger.

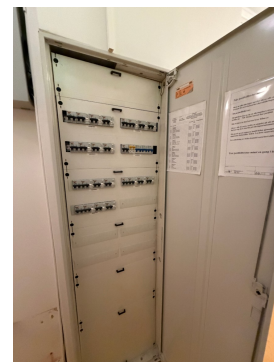
Det opplyses om at undertegnede ikke er fagmann på dette feltet og inspeksjonen er gjort visuelt. Dersom ytterligere gjennomgang av det elektriske anlegget ønskes anbefales en eltakst.
