# Tilstandsrapport

Enebolig

Frøbergvegen 312, 2320 FURNES

Oppdragsnr.: 22270-2149

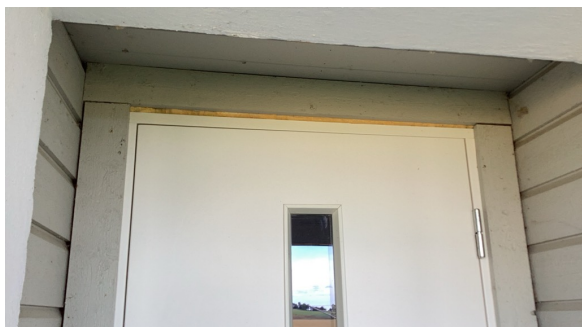
Omramming/listverk dekker ikke over på karm. Synlig isolasjonsskum.

- Det bør gjøres tiltak for å lukke avviket.

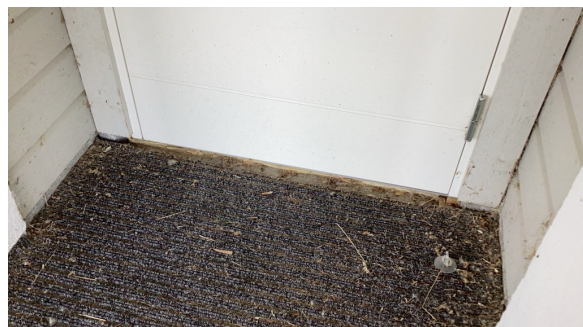
Det mangler tetting/beslag under dører.

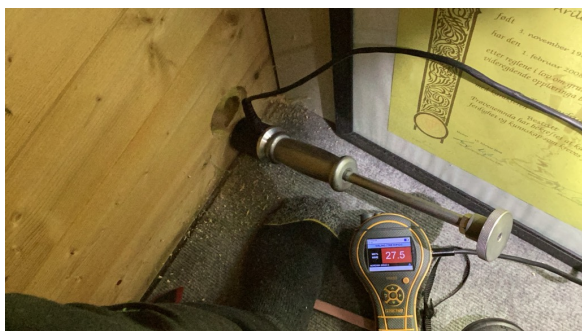
- Det er gjennom hulltaking påvist høyt fuktnivå inne i trekonstruksjonen i hulltakingen, men ikke påvist fuktskader i dette området. Høy luftfuktighet kan over tid føre til muggvekst eller sverting av materialer. Samtidig kan materialer og konstruksjoner bli ødelagt.

Fuktmåling ble foretatt, jeg målte skadelig fukt.

- Det påviste fuktnivå gir grunn til å overvåke konstruksjonen jevnlig for å se utvikling over tid, og eventuelt foreta tiltak for å unngå fuktskader.

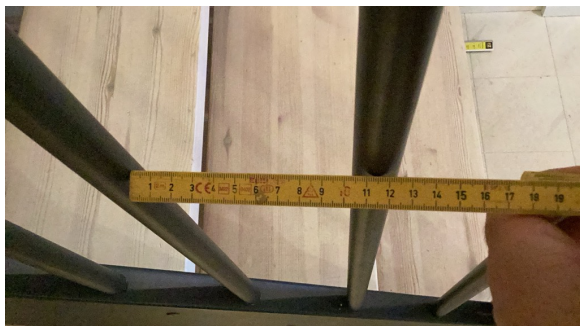
Avviket på åpninger er kun på 3-5mm og har liten betydning.

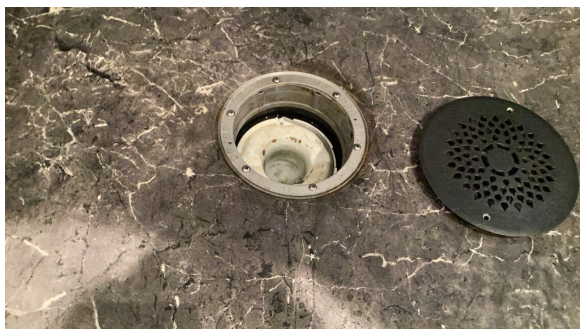
Kontroll av sluk.

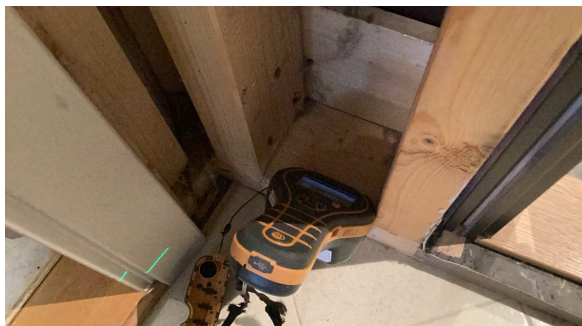
Ved fuktmåling ble det registrert tørre verdier.

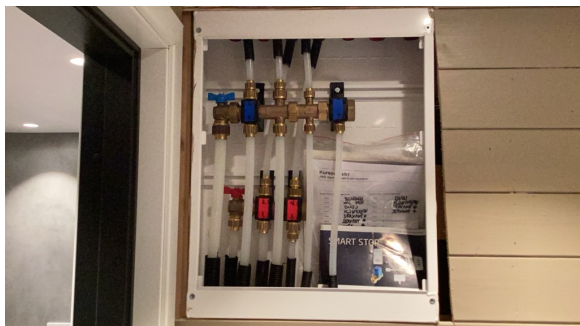
Kontroll av fordelerskap.
