Frøbergvegen 312, 2320 FURNES

**FURNES - Fin enebolig med oppgradert kjøkken og bad. Solrik beliggenhet. Kort vei til skole og barnehage.**

# Tilstandsrapport

## ENEBOLIG

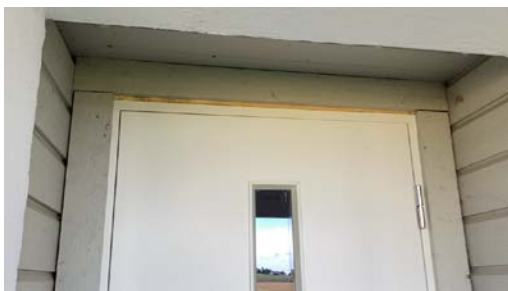
Omrømming/listverk dekker ikke over på karm. Synlig isolasjonsskum.

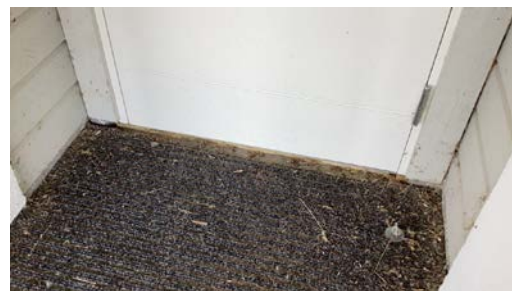
Det mangler tetting/beslag under dører.

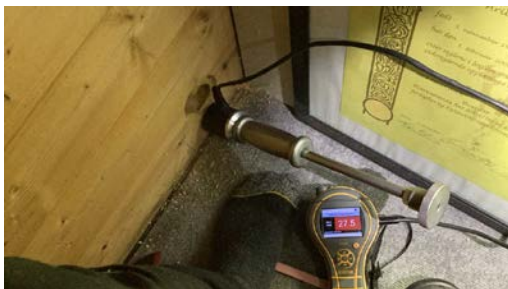
Fuktmåling ble foretatt, jeg målte skadelig fukt.

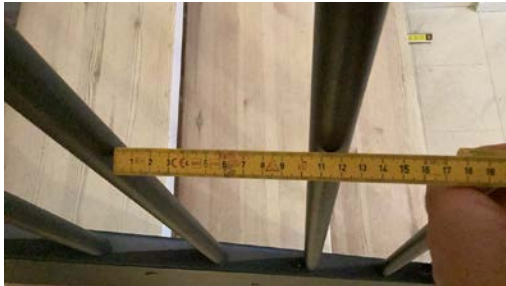
Avviket på åpninger er kun på 3-5mm og har liten betydning.

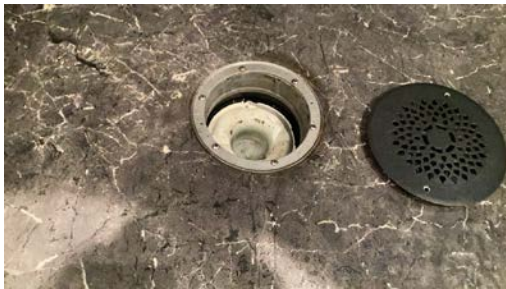
Kontroll av sluk.

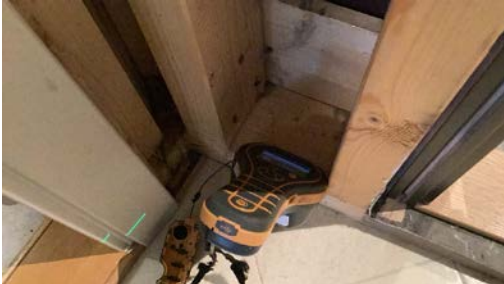
Ved fuktmåling ble det registrert tørre verdier.

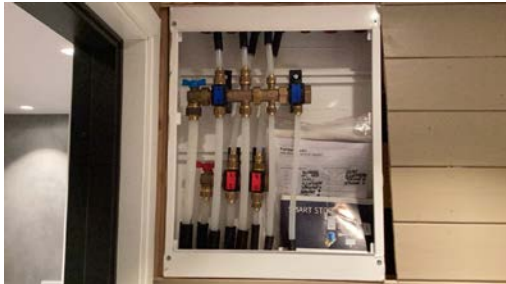
Kontroll av fordelerskap.
