Tilstandsrapport

Enebolig

Strømsborg 23, 2005 RÆLINGEN

Befaringsdato: 10.03.2025

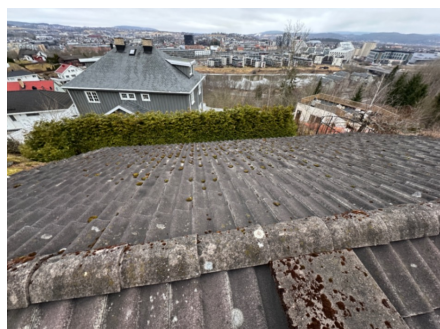
TG 2 Nedløp og beslag

Renner, nedløp og beslag i aluminium. Det var oppholdsvær på befaringsdagen slik at renner og nedløpsfunksjon ikke er stadfestet.

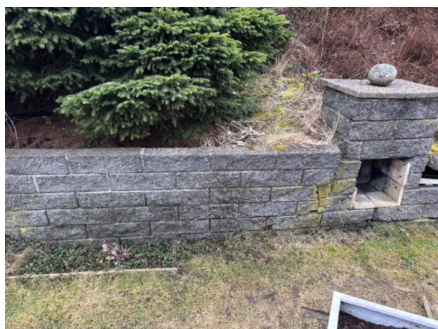
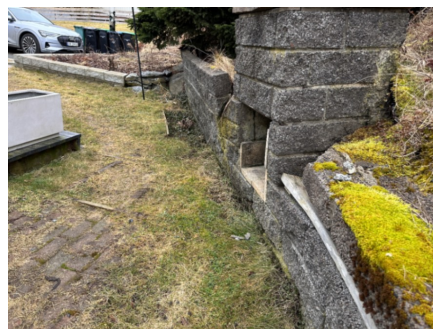
TG 2 Terrenforhold

Tomta ligger i svakt skrånende terreng.

- Det er påvist dårlig fall eller flatt terreng inn mot grunnmur og dermed muligheter for større vannansamlinger.
- Det er avvik:
