# Tilstandsrapport

Leilighet

Trollvegen 35B , 3924 PORSGRUNN

Befaringsdato: 19.01.2026

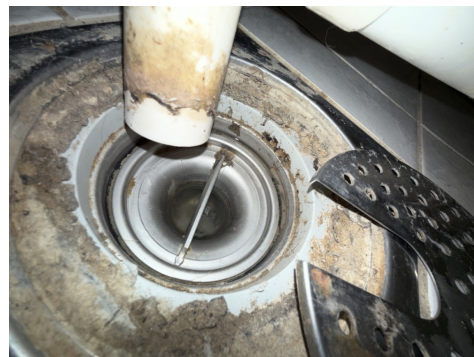
Membran fra oppussing, 2004.

Sluk og klemring av aluminium, ingen synlig slukmansjett under klemring.

Membranen ligger skjult i konstruksjonen og kan ikke undersøkes uten å gjøre destruktive inngrep ved å demontere fliser. Viktig å merke seg at membran er en bygningsdel som har en naturlig slitasje over tid med en forventet levetid.

TG2 vurderes da membran har passert forventet levetid og det er ingen synlig slukmansjett under klemringen.

Årsak: Forholdet har karakter som tilsier normal aldring av membran, samt utførelse hvor slukmansjett ikke er synlig under klemring.

Risiko: Svekket membran samt ingen synlig slukmansjett kan føre til økt risiko for fuktgjennomtrengning til underliggende konstruksjoner.

Anbefalt tiltak: Det anbefales å få våtrommet vurdert av fagperson for å avklare membranens tilstand, funksjon og behov for eventuell utbedring.

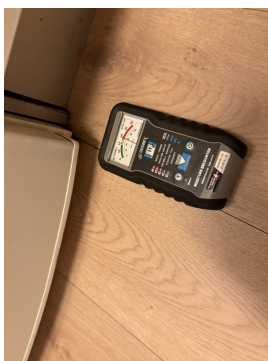
Innredningen fremstår i normalt god stand, alder tatt i betraktning. Det ble registrert fukt på gulv foran kjøleskap. Det er ikke avklart om forholdet skyldes aktiv lekkasje, og skadeomfanget er usikkert.

TG 2 vurderes grunnet påvist fukt foran kjøleskap.

Årsak: Forholdet har karakter som kan være forenlig med fuktpåvirkning fra kjøleskap eller tilknyttet installasjon, men årsaken kan ikke fastslås ut fra tilgjengelig informasjon.

Risiko: Vedvarende fuktpåvirkning kan føre til økt fuktbelastning og skade på gulv og tilstøtende materialer.

Anbefalt tiltak: Det anbefales nærmere undersøkelser utført av fagperson for å avklare årsak, omfang og eventuelt behov for utbedring.
