# Tilstandsrapport

Boligbygg med flere boenheter

Buggeland 7A , 4324 SANDNES

Befaringsdato: 12.11.2025

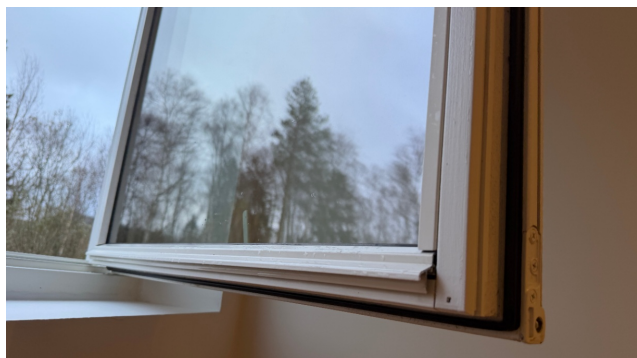
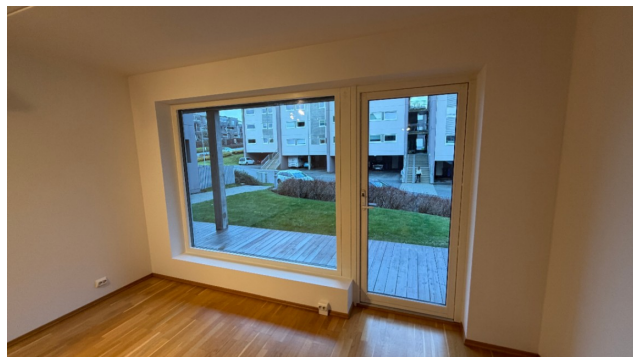
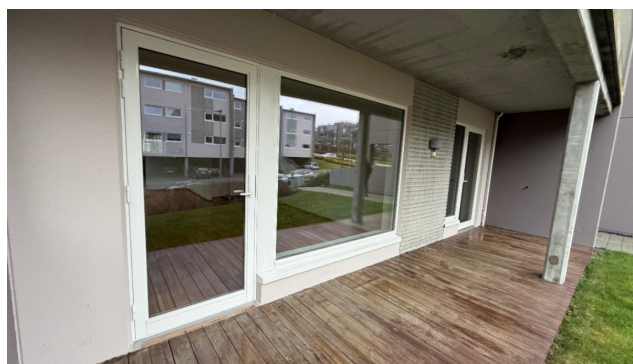
### ! TG 1 Vinduer

Bygningen har malte trevinduer med 3-lags glass.  
Normal brukslitasje i overflater og beslag.

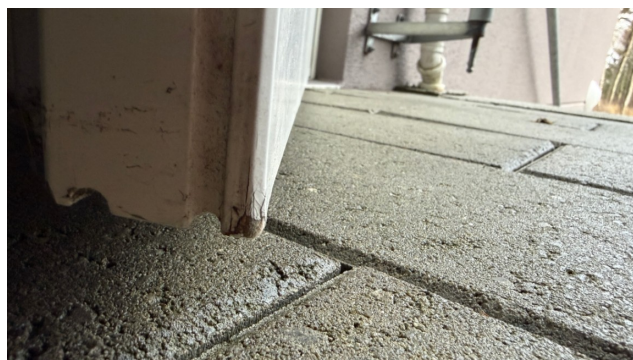
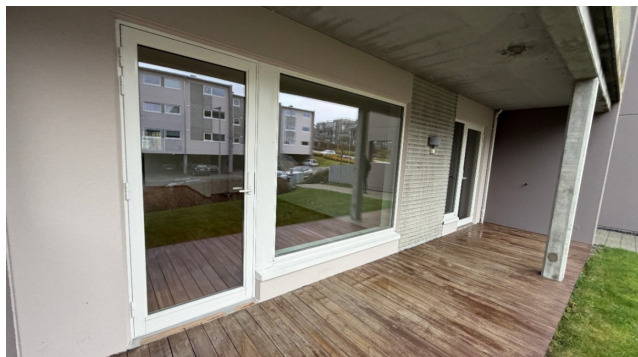
### ! TG 2 Dører

Bygningen har malt hovedytterdør og malt balkongdør i tre.  
Normal brukslitasje i overflater og beslag.

Terrassedører henger og har behov for mindre justering.  
Det er irring på hengsler og korrosjon på beslag ved ytterdør mot entre.  
Forholdene skyldes normal slitasje og manglende overflatebehandling over tid.

Dører bør justeres for korrekt funksjon.  
Hengsler og beslag renses og behandles med egnet olje eller korrosjonsbeskyttelse for å hindre videre rustdannelse.

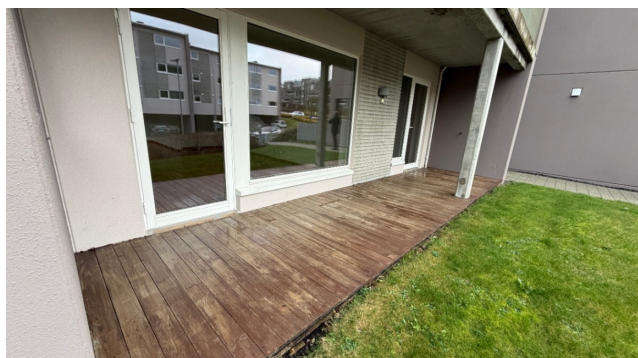
## ! TG 1 Balkonger, terrasser og rom under balkonger

Terrasse på mark. Normal vær- og bruks slitasje på terrassebord og rekkverk. Litt vedlikeholdsbehov, ingen umiddelbare tiltak. Noe motfall/retningsavvik på overflate.

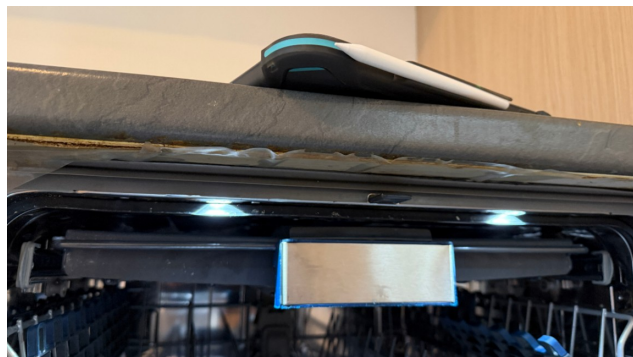
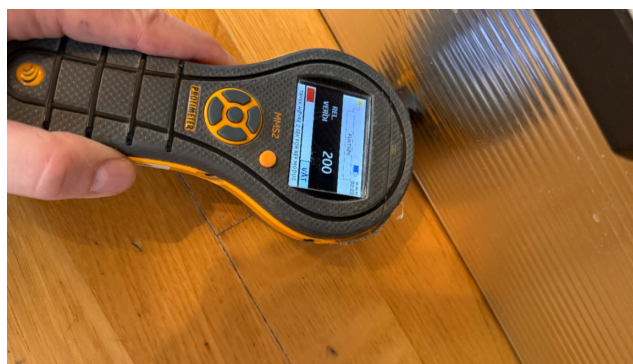
### ! TG 3 Overflater

- Det er stedvis påvist synlige skader på overflater.
- Overflater har en del slitasjegrad utover det en kan forvente.

Det er registrert fukt og vannmerker i parkett under kjøleskap. Eier opplyser at dette oppstod i forbindelse med avriming fra frysedel. Forholdet vil tørke ut naturlig.

Forutsatt opplyst årsak vil parkett kunne tørkes naturlig.

**Kostnadsestimat: Under 20 000**

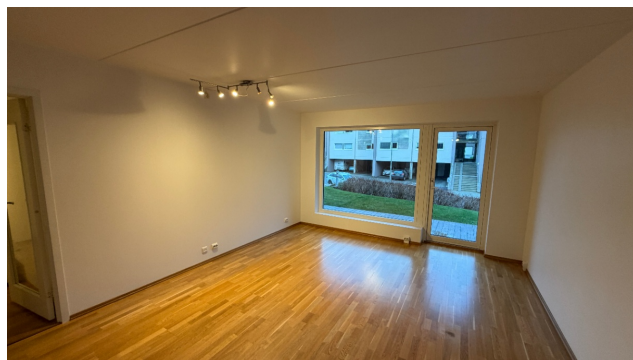
## ! TG 2 Etasjeskille/gulv mot grunn

Forholdet skyldes trolig mangelfull forankring av oppbygget undergulv (antatt Granab eller tilsvarende system).

Knirk oppstår når undergulv ikke er tilstrekkelig festet til bærende konstruksjon. Forholdet vurderes som et utførelsesavvik, men uten strukturell betydning.

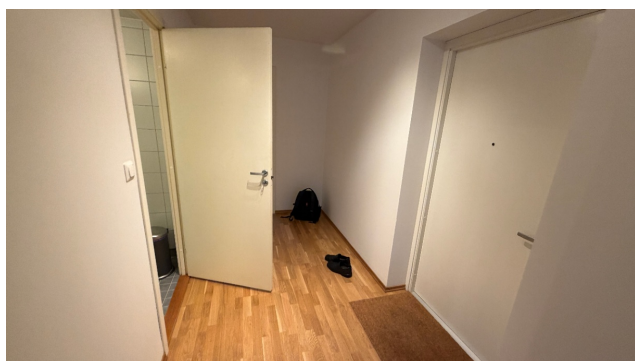
## ! TG 2 Innvendige dører

- Det er påvist avvik som tilsier at det bør foretas tiltak på enkelte dører.
- Det er påvist andre avvik:

Forholdene skyldes fuktpåvirkning, naturlige bevegelser i treverk og normal aldring.  
Svelling bør følges opp og dørflater overflatebehandles for å hindre videre fuktopptak.

- Andre tiltak:
- Enkelte dører må justeres.

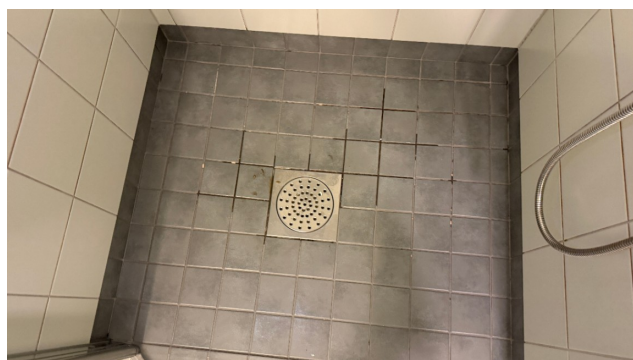
- Det er påvist avvik i fallforhold til sluk i forhold til krav i forskrift på byggetidspunktet.
- Det er påvist andre avvik:

Avskalling i fuger omliggende sluk i dusjnise. dette er overfladisk og uten tegn til lekkasje.

Utførelsen avviker fra anbefalt løsning/referanse når det gjelder membranoppbrett, men gulvets helhetlige utforming vurderes som funksjonell.

- Andre tiltak:
- Til tross for avviket i fall/høydeforskjell til sluk, vil gulvet fortsatt kunne lede vann mot sluket, men med redusert effektivitet. Dette kan potensielt øke risikoen for vannansamling i enkelte områder av badet.

Forholdet bør likevel observeres over tid, og oppbrett av membran kan vurderes ved fremtidig oppussing for økt sikkerhet mot fuktinntrengning.

Fuger bør repareres lokalt for å hindre vanninntrengning og opprettholde tett overflate.

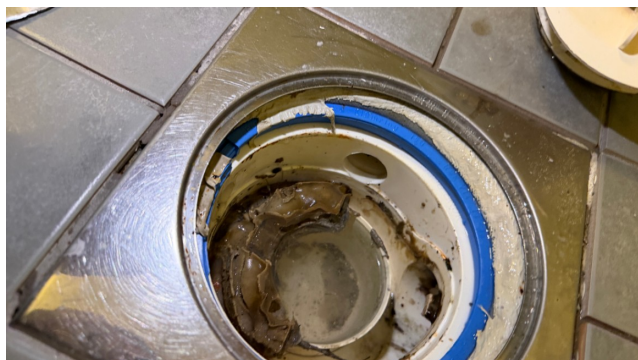
#### ! TG 2 Sluk, membran og tettesjikt

- Mer enn halvparten av forventet brukstid er passert på membranløsningen.
- Det er påvist andre avvik:

Det er registrert avskalling og mangelfull dekning av membran på mansjett i sluk.

Utførelsen avviker fra anbefalt løsning og kan gi redusert tetthet og økt risiko for lekkasje rundt sluk.

Forholdet bør utbedres av fagkyndig murer ved påføring av tilstrekkelig mengde membran og korrekt tildekning av mansjett.

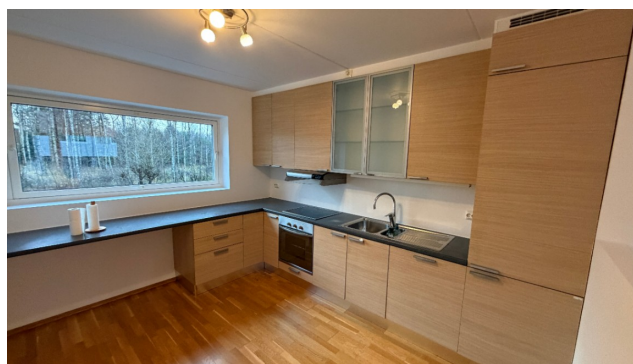
- Det er påvist skader/fuktskjolder i kjøkkengulvet.
- Det er ved bruk av fuktindikator rundt utsatte hvitevarer påvist indikasjoner på fuktighet.
- Det er påvist andre avvik:

Det er registrert fukt og vannmerker i parkett under kjøleskap.

Det er registrert svelling i benkeplate ved oppvaskmaskin og vaskekum, samt ujevnheter og svelling i området rundt blandebeholder. Dette skyldes trolig fuktpåvirkning fra lekkasje eller søl ved bruk.

Skadene vurderes som lokale og av estetisk karakter, men kan forverres ved fortsatt fukttillførsel. Anbefaler behandling for å hindre videre utvikling.

- Påviste skader må utbedres.
- Det må gjennomføres ytterligere undersøkelser.
- Andre tiltak:

Forutsatt opplyst årsak vil parkett kunne tørkes naturlig.

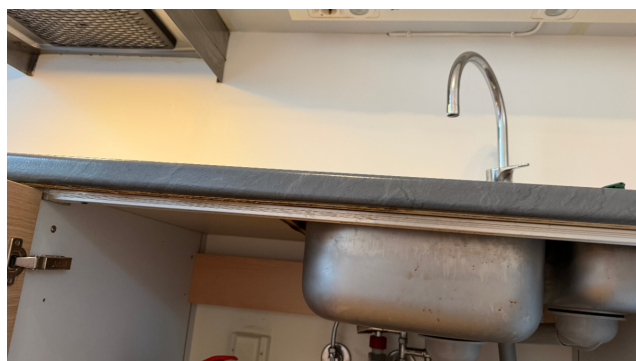
### Vannledninger

Innvendige vannledninger er av plast (rør i rør). Det er besiktiget i rørskap.

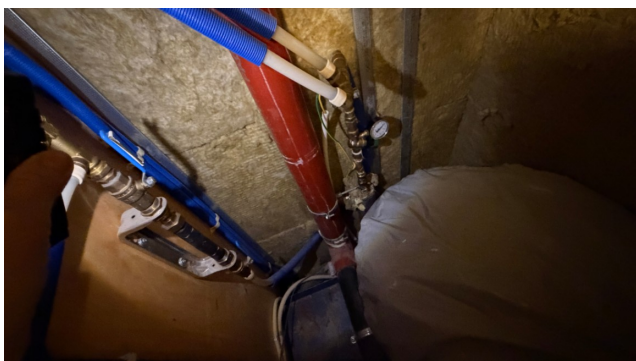
## ! TG 1 Avløpsrør

Det er avløpsrør av støpejern.

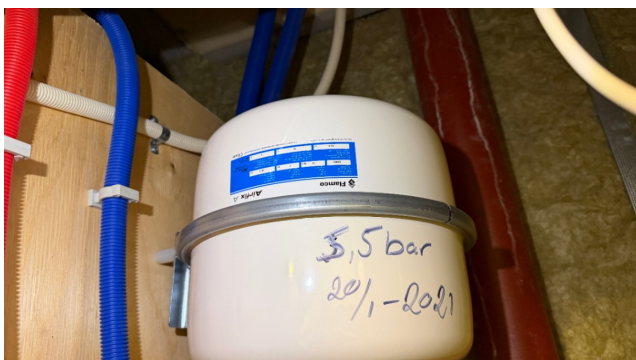
## ! TG 1 Varmtvannstank

Varmtvannstanken er på ca. 120 liter. Monter i sjakt.  
Strømtilkoblingen er ikke kontrollert.
