# Tilstandsrapport

Boligbygg med flere boenheter

Urtegata 22 B, 0187 OSLO

Befaringsdato: 19.01.2026

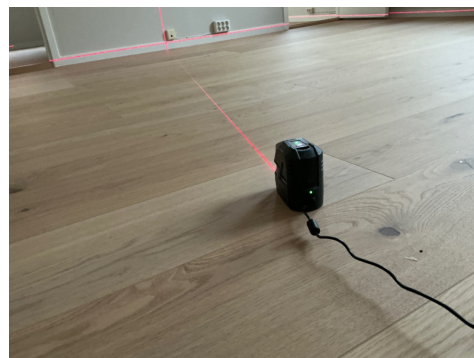
- Målt høydeforskjell på mellom 10 - 20 mm innenfor en lengde på 2 meter. Tilstandsgrad 2 gis med bakgrunn i standardens krav til godkjente måleavvik.

Nivellering stue + stk soverom, avvik.

- For å få tilstandsgrad 0 eller 1 må høydeforskjeller rettes opp. Ytterligere undersøkelser må foretas for å få kartlagt omfanget for utbedring.

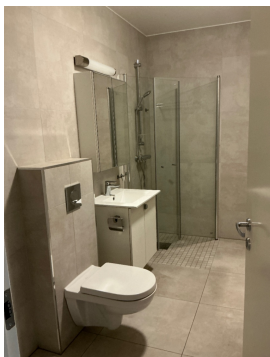
Veggene har fliser. Taket er malt.

- Det er påvist at noen fliser har bom (hulrom under).

- Selv om bom eller hullid ikke alltid er et umiddelbart problem, bør det overvåkes nøye før eventuell utvikling i sprekker i flisfuger e.l. oppstår. Dette må en foreta tiltak for, for å begrense utviklingen.

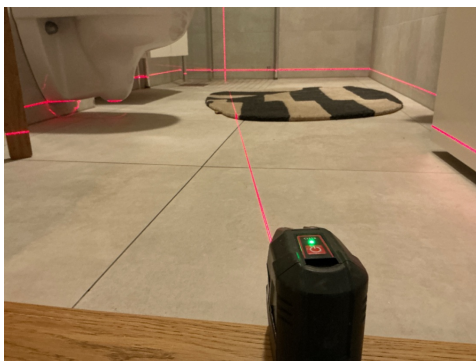
Gulvet er flislagt. Rommet har elektriske varmekabler. Fall mot sluk er målt til ca. 10 mm. Høydeforskjell fra toppen av sluket til toppen av membranen ved dørterskelen er ca. 30 mm.

- Det er påvist at noen fliser har bom (hulrom under).

- Selv om bom eller hullid ikke alltid er et umiddelbart problem, bør det overvåkes nøye før eventuell utvikling i sprekker i flisfuger e.l. oppstår. Dette må en foreta tiltak for, for å begrense utviklingen.

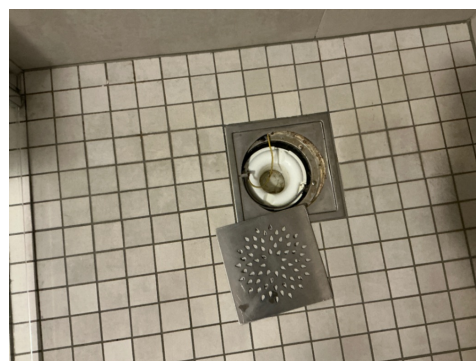
Det er plastsluk og ukjent tettesjikt/membran.

- Membran kan ikke konstateres (ikke synlig og det foreligger heller ikke dokumentasjon).

- Det må innhentes dokumentasjon.

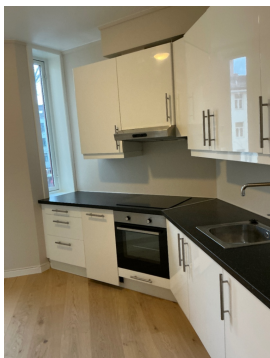
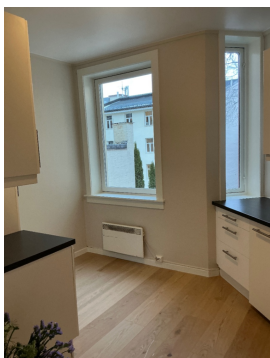
Noe slitasje på innredning, noe skjevheter, eldre rør mm.

Det må forventes noe fremtidig vedlikehold.

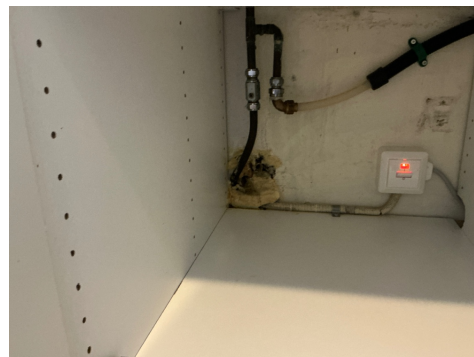
Innvendige vannledninger er av kobber.

- Mer enn halvparten av forventet brukstid er passert på innvendige vannledninger.

- Tidspunkt for utskiftning av vannledninger nærmer seg.
- I forbindelse med oppgradering av våtrom vil det være naturlig med utskiftning av rør.

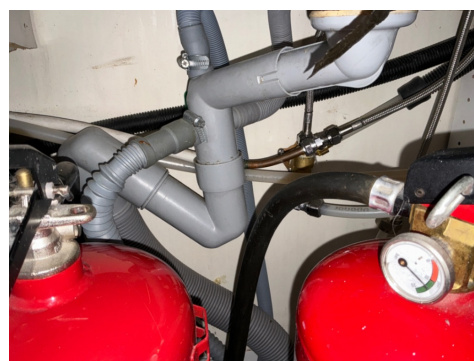
Innvendige vannledninger er av plast (rør i rør).

- Det er påvist at eventuelt lekkasjevann fra rør i rør system ikke ledes til sluk eller annen kompenserende løsning.

- Det bør foretas tiltak på anlegget som sikrer bedre løsning på eventuelt lekkasjevann fra rør i rør system.
