# Tilstandsrapport

📍 Trondheimsveien 189, 0570 OSLO

# gnr. 83, bnr. 193

Rapportdato: 11.09.2023

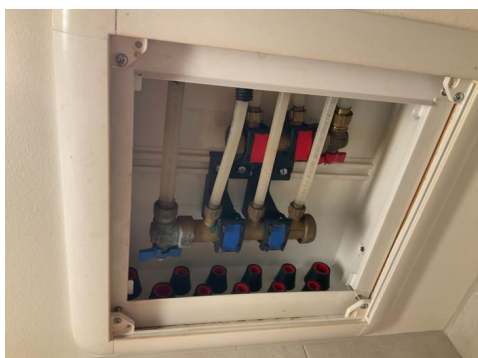
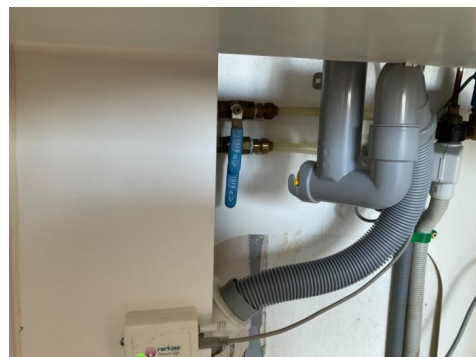
Plast rør i rør system på badrom med fordelerstokker plassert bak luke i tak. Stoppekraner til bad er plassert ved fordelerstokker, funksjonstestet ok.

Kobber vannrør på kjøkken. Stoppekraner plassert under oppvaskkum på kjøkken, funksjonstestet ok.

- Mer enn halvparten av forventet brukstid er passert på innvendige vannledninger.
- Rørkursene på rør-i-rør systemet på vannledninger er ikke merket.

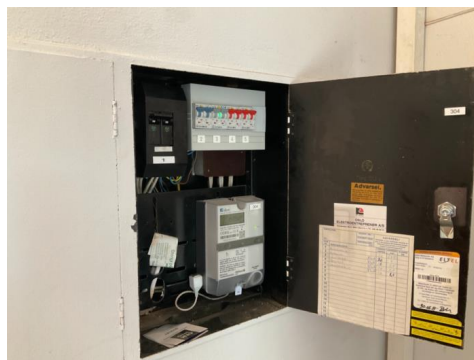
**Tilstandsgrad 2 er satt grunnet manglende dokumentasjon på utførte arbeider etter 1999.**
