# Tilstandsrapport

📍 Nordlifaret 30, 1473 LØRENSKOG

# gnr. 101, bnr. 35

Oppdragsnr.: 11838-25273

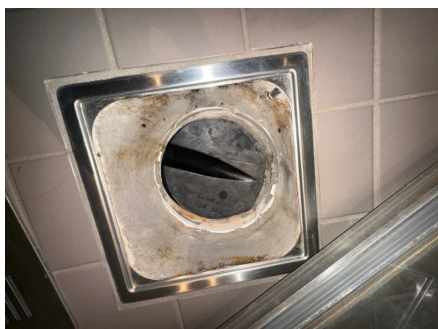
Sluk i plast, plassert i dusjnise

- Overvåk tilstanden jevnlig. For å få tilstandsgrad 0 eller 1 må tettesjiktet skiftes ut, men tidspunktet for når dette er nødvendig er vanskelig å si noe om.
- Det er viktig å merke seg at levetiden til en membran varierer basert på kvalitet, installasjon og bruk. Eldre membraner kan bli sprø og sprekke opp, noe som fører til at de mister sin vannnettende funksjon. Dette kan resultere i vannlekkasjer gjennom vegger og gulv og fuktskader.
