# Tilstandsrapport

Enebolig

Bråteveien 3 B, 1970 HEMNES

Befaringsdato: 08.09.2025

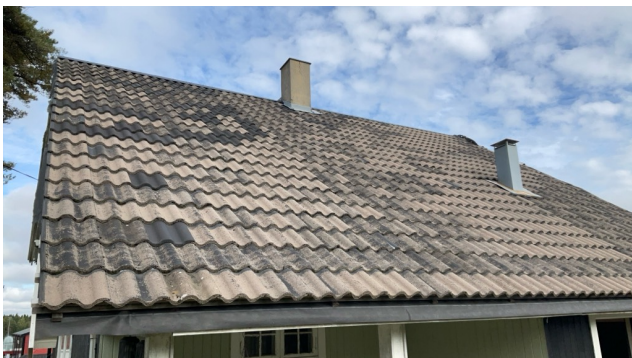
Taksteinen er ikke lagt rett og det er avvik på skjøter/alle skjøtene ligger ikke likt.

Bør utbedres.

Gjenstående arbeider må ferdigstilles.

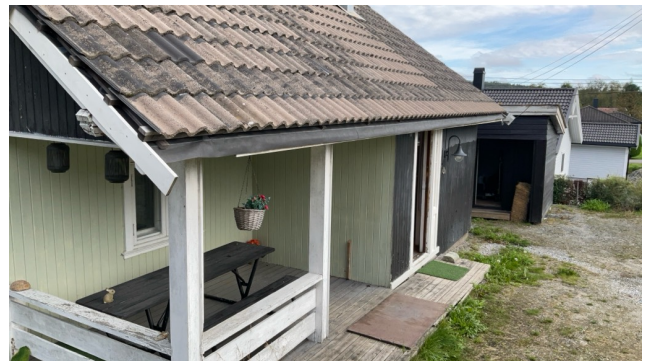
### ! TG 3 Nedløp og beslag

- Det mangler snøfangere på hele eller deler av taket, noe som var krav på byggemeldingstidspunktet.
- Mer enn halvparten av forventet brukstid er passert på renner/nedløp/beslag.
- Det er avvik:

Det må monteres beslag, takrenner og nedløp der hvor dette mangler.

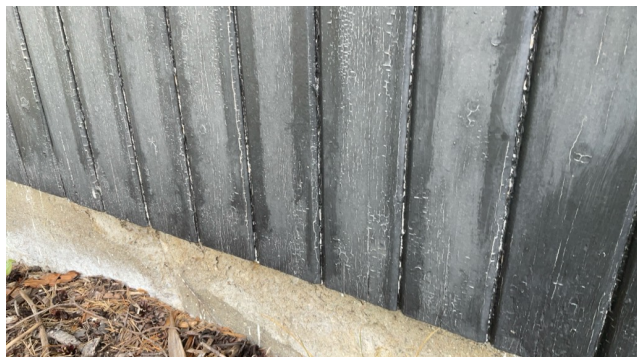
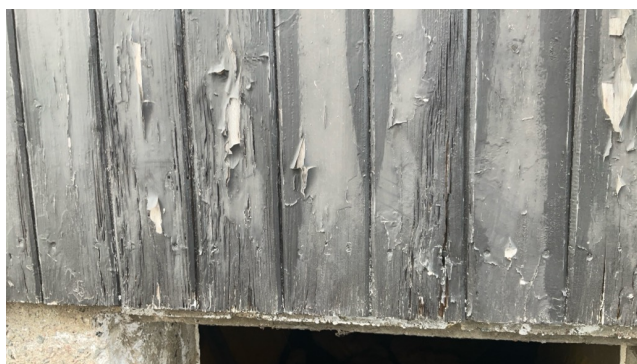
### ! TG 2 Veggkonstruksjon

- Det er ingen eller liten lufting i nedre kant av kledning mot grunnmur.
- Det er påvist spredte råteskader i bordkledningen.
- Det er værslitt/oppsprukket trevirke/trepaneler.

- Råteskadet trekledning må skiftes ut.
  - Andre tiltak:
  - Uten tilstrekkelig lufting bak bordkledningen kan fuktighet som trenger inn bak bordene eller gjennom veggen innenfra ikke tørke opp. Dette skaper ideelle forhold for råtesopp og muggvekst.
- Kledningen må rehabiliteres/pusses opp eller skiftes ut.

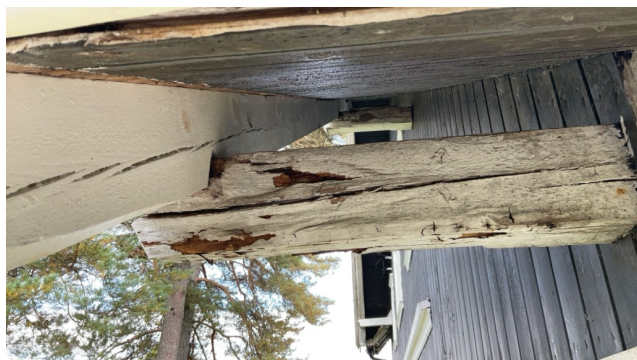
- Det er påvist fukt-/råteskader i takkonstruksjonen.

Det er råteskader på vindskier, blindsperrer, utstikkende bærebjelker mm.

Råteskade.

- Råteskadede konstruksjoner må skiftes ut.

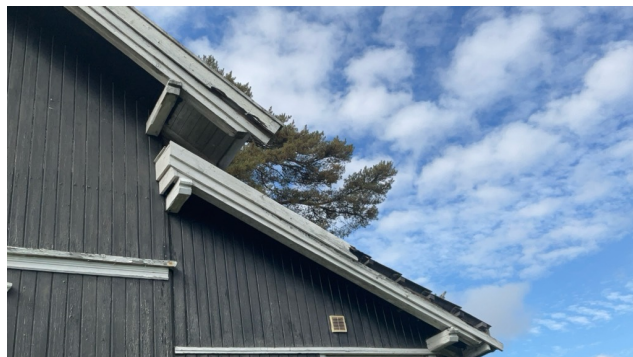
Råteskade.

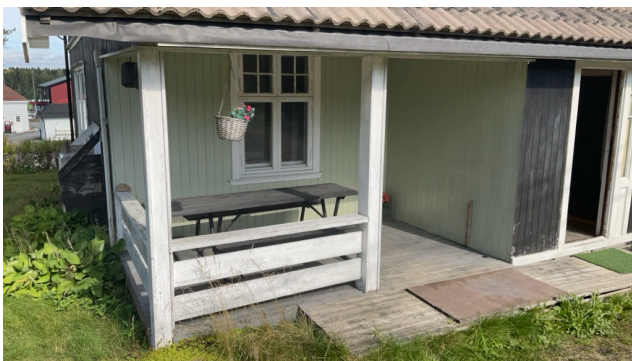
- Det er påvist fukt-/råteskader i konstruksjonen.

- Råteskadede konstruksjoner må skiftes ut.
- Gjennomføre ytterligere undersøkelser og foreta utbedring av skade.

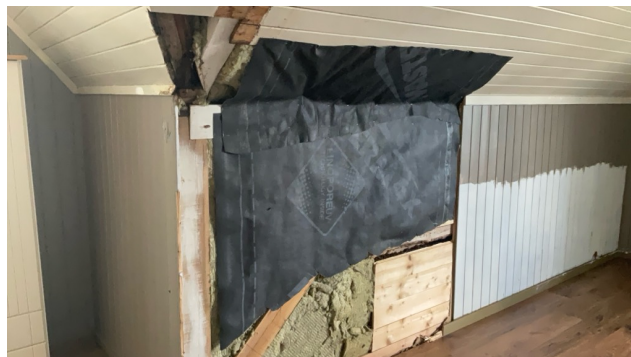
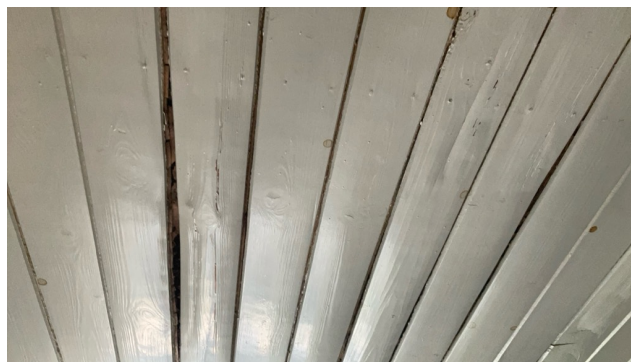
## ! TG 3 Overflater

- Det er stedvis påvist synlige skader på overflater.
- Overflater har en del slitasjegrad utover det en kan forvente.

- Overflater må utbedres eller skiftes.

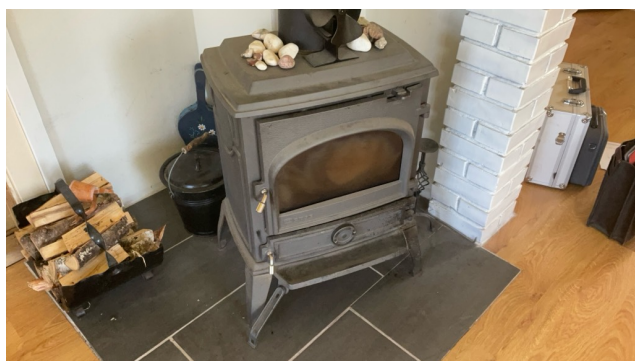
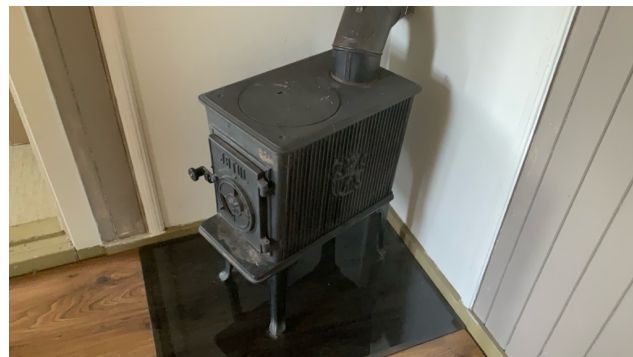
- Det er påvist sprekker i ildfast stein inne i ovnen.
- Mer enn halvparten av forventet brukstid er passert på pipe.

- Skadet stein i ovnen må skiftes ut for å lukke avviket.
- Tidspunkt for piperehabilitering nærmer seg.

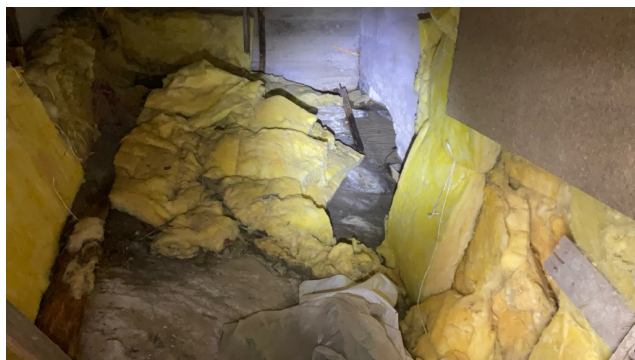
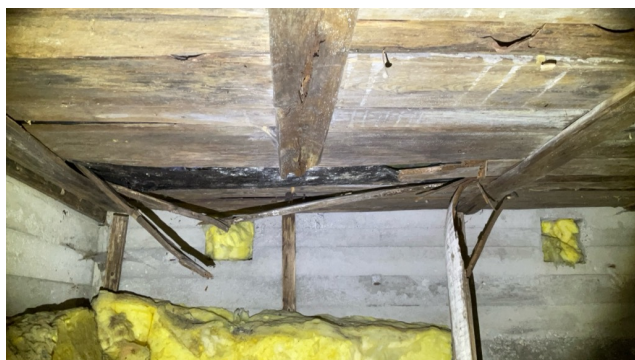
Det er fuktskade i gulvkonstruksjonen.

Det må gjøres fuktsikring, drenering mv. fra utsiden.

Gulvkonstruksjonen må utbedres/skiftes ut og det må gjøres nærmere undersøkelser for å fastsette omfanget av skadene.

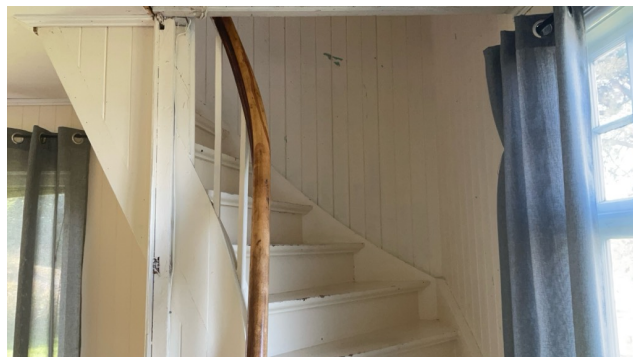
## ! TG 2 Innvendige trapper

- Rekkverket er såpass lavt at det på grunn av sikkerhetsmessige forhold anbefales økning av høyde.
- Håndløper bør monteres, men det var ikke krav på byggetidspunktet.

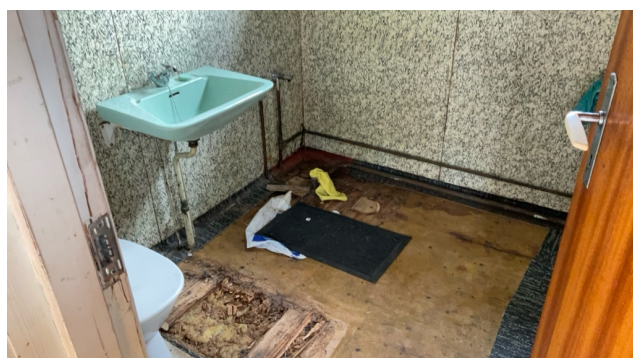
- Våtrommet må oppgraderes for å tåle normal bruk etter dagens krav.
- Baderommet er av eldre dato og har slitasje og skader.

- Våtrommet må totalrenoveres. Alle forhold med tettesjikt, våtsone, sluk m.m. må dokumenteres.
- Manglende oppgradering av våtrommet medfører høy risiko for at konstruksjonene ikke vil tåle vanlig bruk av vann eller lekkasjer. Dette kan føre til fuktskader på tilstøtende konstruksjoner.

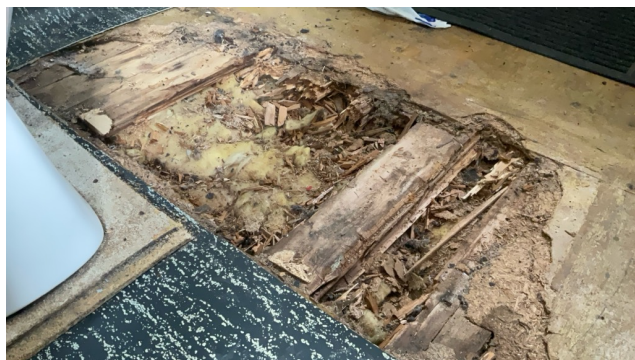
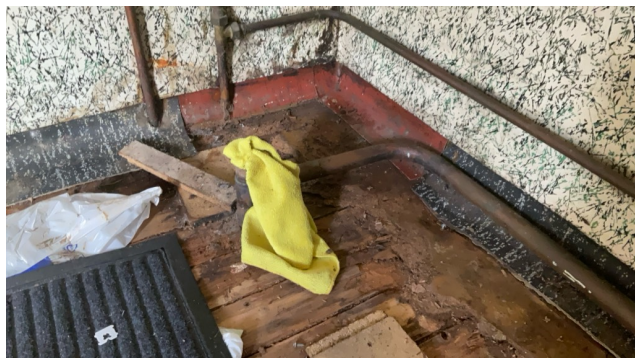
- Ved andre fuktundersøkelser enn hulltaking, er det påvist indikasjoner på fuktskader.

Det er fuktskade i gulvet.

- Det må foretas tiltak for å lukke avviket.

Baderommet må rehabiliteres.

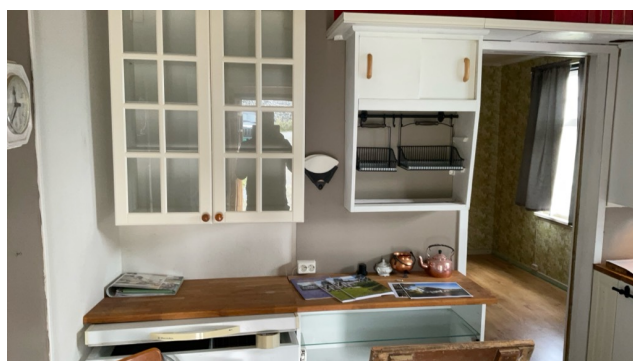
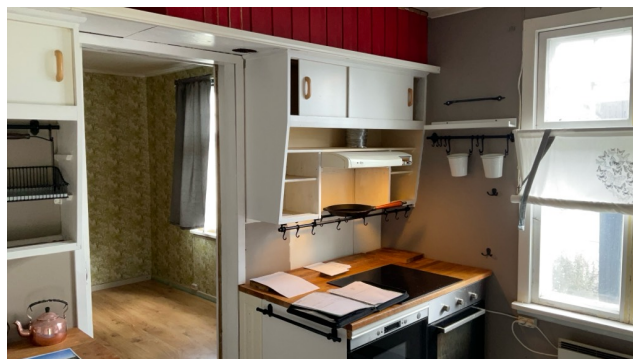
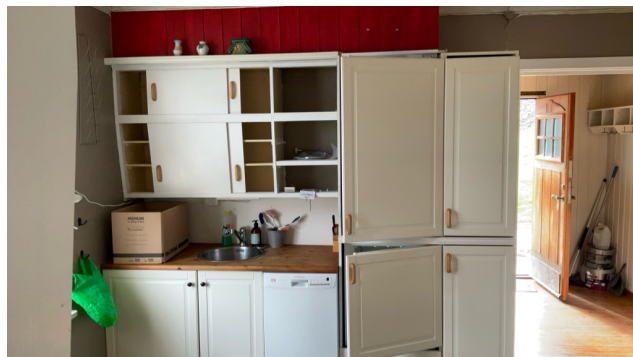
- Det er avvik:
- Det er ikke montert komfyrvakt i kjøkkenet som er krav på dette kjøkkenet ut ifra alder.

- Det er ikke påvist tegn på at det er montert lekkasjedeteksjon ved oppvaskmaskin/oppvaskkum, dette er et krav på kjøkkenet ut ifra alder. Innredningen har enkel standard med slitasje og slitasjemerker. Ufagmessig montering/installasjon. Det mangler sokler og det mangler bein stedvis. Kjøleskapet er defekt.

- Det bør monteres lekkasjedeteksjon ved oppvaskmaskin/oppvaskkum.
- Tiltak:
- Komfyrvakt må monteres.

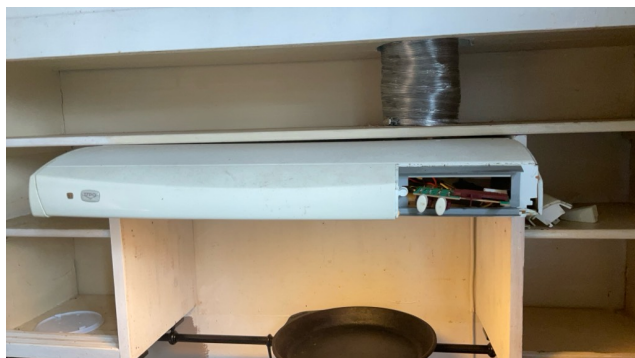
### ! TG 2 Avtrekk

- Det er avvik:
- Bryterpanelet på ventilatoren er løst/ødelagt.

Må utbedres eller skiftes ut.

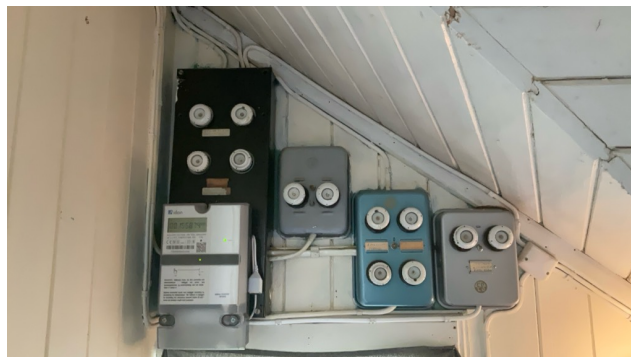
8. Er det tegn til at det har vært termiske skader (tegn på varmgang) på kabler, brytere, downlights, stikkontakter og elektrisk utstyr? Sjekker samtidig tilstanden på elektrisk tilkobling av varmtvannsbereider, jamfør eget punkt under varmtvannstank  
**Nei**
9. Er der synlig defekter på kabler eller er disse ikke tilstrekkelig festet?  
**Ja**

Kostnadsestimat er vurdert for kontroll av anlegget og for mindre utbedringer.  
Dersom anlegget skal fornyes må det forventes en vesentlig høyere kostnad.

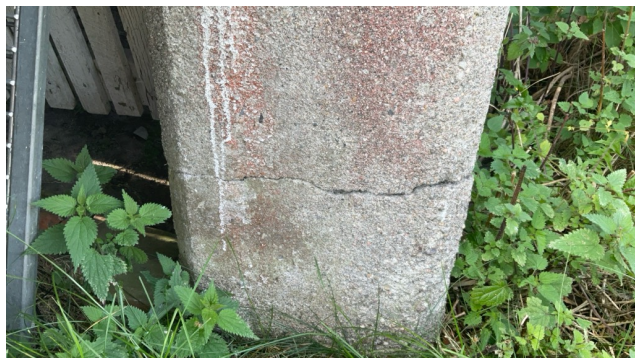
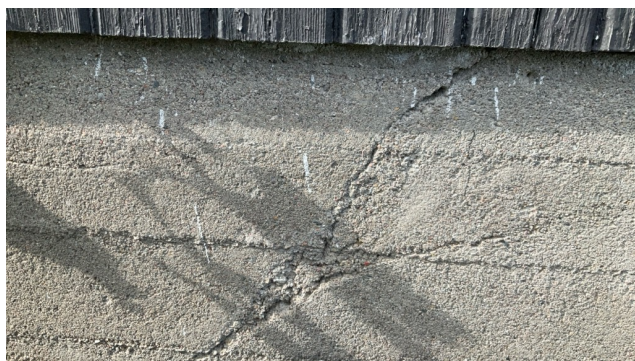
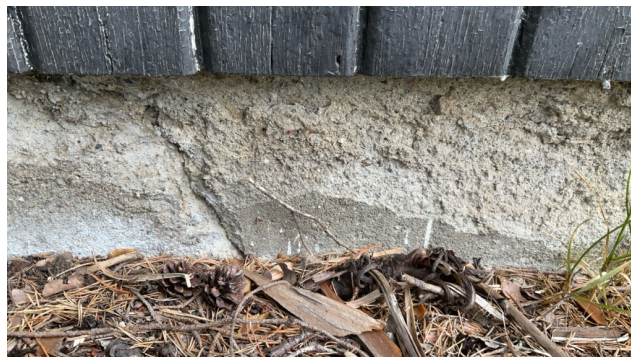
- Grunnmuren har sprekkdannelser.

Det er sprekker og skjevheter i punktfundamentering/søyler.  
Det er stedvis riss og avskaling på grunnmuren.

- Lokal utbedring må utføres.
