# Tilstandsrapport

Enebolig

Bekkedalsveien 59, 3770 KRAGERØ

Rapportdato: 29.04.2025

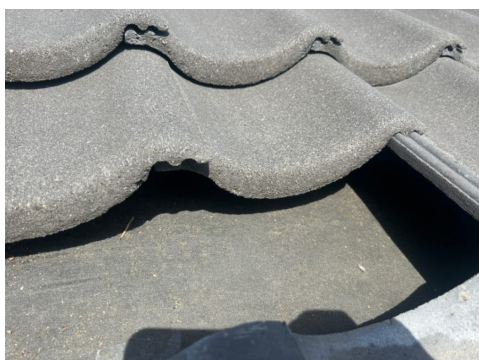
Taket er tekket med takstein av betong og har underliggende lekter og bordtak av tre.

Takstein/undertak

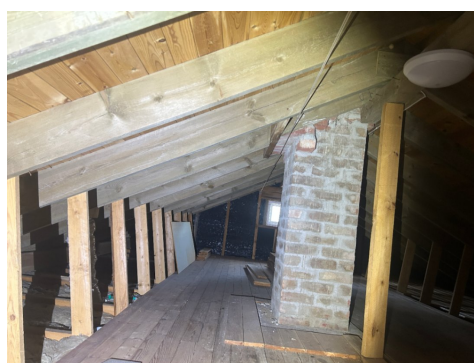
Tak av takstoler med lastoverføring på yttervegger.  
Taket har konstruksjon med innredet loft med luftesjikt i konstruksjonen og kaldt loft.

Kaldt loft.

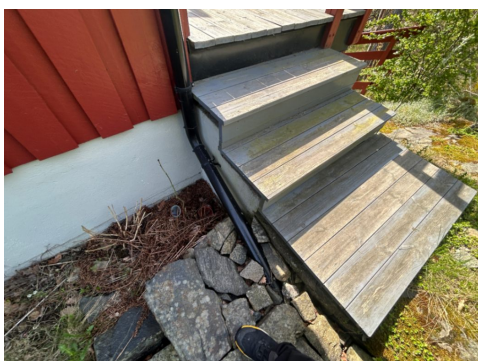
Trapp til terrasse

- Rekkverk må monteres for å lukke avviket.

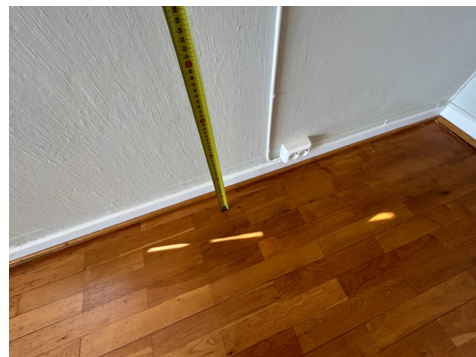
Tregulv som skille ned mot underliggende etasje. Det er skjevheter som er målbare men som ikke er til sjenanse for bruken av etasjen. Gulvet er ikke åpnet, derfor kan våre antagelser vedrørende oppbygging være feil. Målinger av gulv er kun stikkprøver i 2 rom, målt rundt vegg og midt på gulvet. Målinger er begrenset av at rommene er møblert og det anbefales derfor en kjøper å kontrollere skjevheter når rommet er tørt for møbler.

Måling av retning.

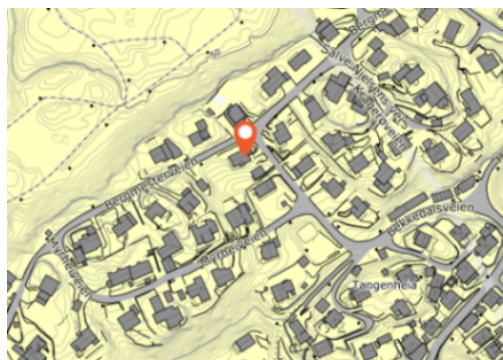
Utsnitt fra radonkart

- Det bør gjennomføres radonmålinger.

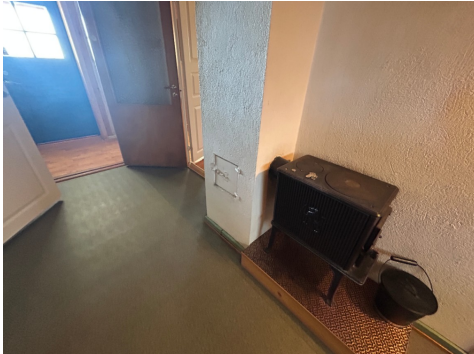
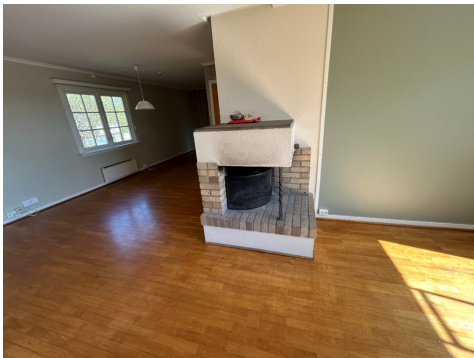
Feieluke/vedovn.

Plassbygget peis.

- Det anbefales å montere ildfast plate under luker på pipe.

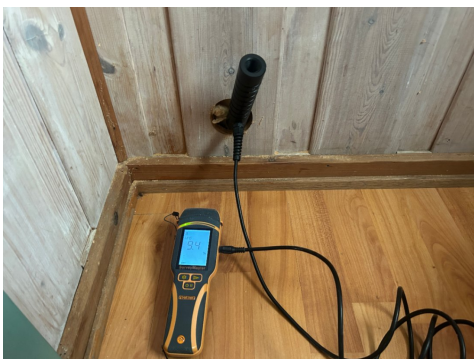
Gulvet har plater. Veggene har panel. Hulltaking er foretatt og det er påvist avvik i konstruksjonen. Hulltaking er foretatt ved/i Kjellervegg mot grunn. . Fuktkvotemåling (vekt%) i konstruksjonen ble målt til 15. Påforede vegger av tre har fuktverdier innenfor det normale, det er registrert høyere verdier på murvegger mot grunn.

Måling av fukt i svill/påforet vegg med pigger.

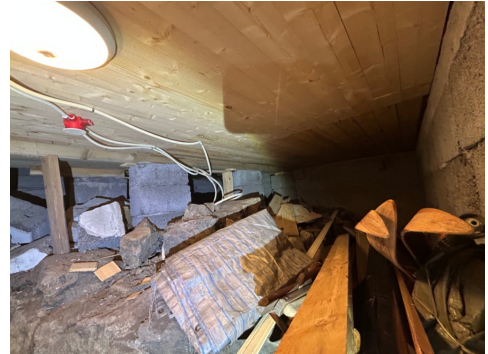
Krypekjeller under bygning mot grunn.  
Adkomst via luke i mur.  
Kjelleren er godt utluftet.

Krypekjeller.

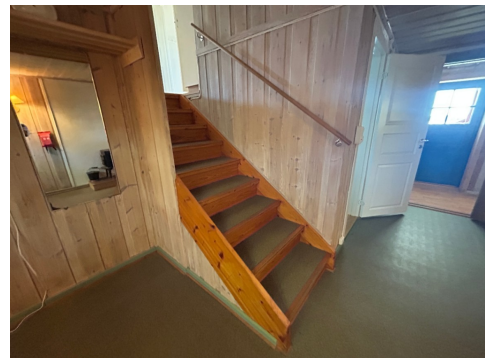
Trapp fra kjeller.

- Rekkverk må monteres for å lukke avviket.
- Håndløper må monteres på vegg for å tilfredsstille krav på byggetidspunktet.

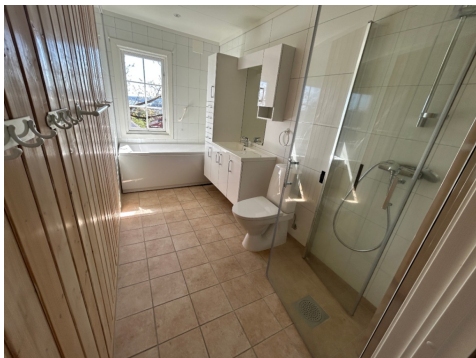
Våtrom/innredninger.

- Det er vindu/dør med ikke fuktbestandige materialer i våtsonen (ved vask, dusj, badekar, osv.), løsningen eller byggematerialet er uegnet
- Vegger har overflater som ikke tåler vann (trepanel).

Tiltak er ikke nødvendig eller regningsssvarende, rommet fungerer med avviket.

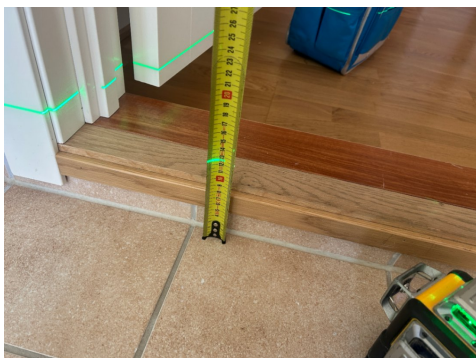
Gulvet er flislagt. Rommet har elektriske varmekabler. Fall mot sluk er målt til 25.

Oppkant ved dør.

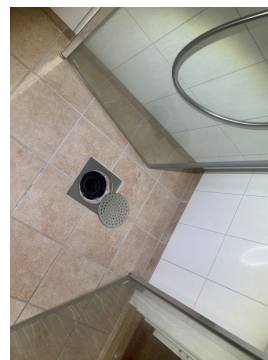
Bilde av sluk.

- Overvåk tilstanden jevnlig. For å få tilstandsgrad 0 eller 1 må tettesjiktet skiftes ut, men tidspunktet for når dette er nødvendig er vanskelig å si noe om.

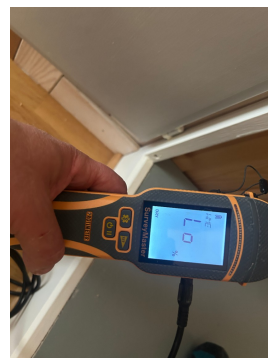
Hulltaking er foretatt uten å påvise unormale forhold. Hulltaking er foretatt ved/i Bak dusj.

Fuktsøk i svill med pigg.

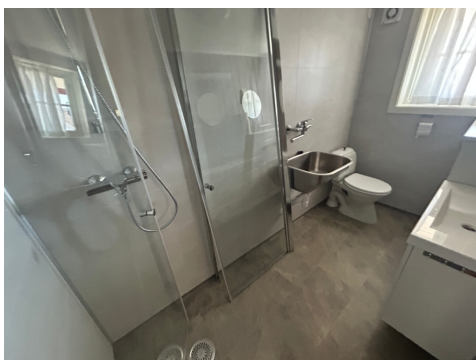
Kombinert bad og vaskerom med belegg på gulv og våtromsplater på vegg.  
Rommet er innredet med klosett, nedsenket vask med innredning og speil, dusjnisje med glassdører og utslagsvask.  
Rommet har også nødvendig utstyr for å koble til vaskemaskin.

Våtrom/innredninger.

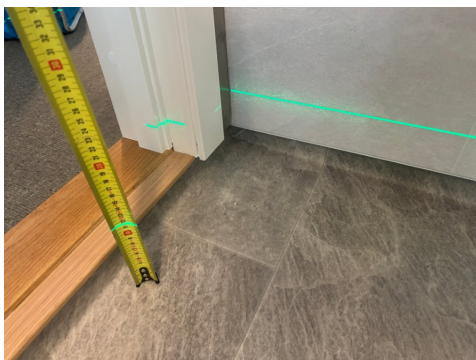
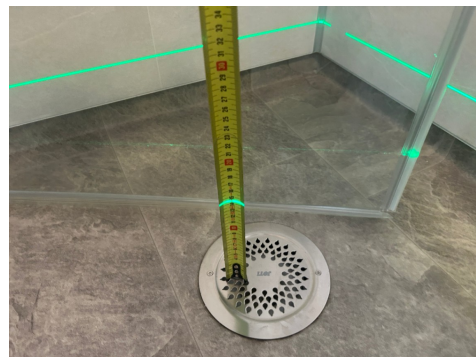
Gulvet har vinylbelegg. Rommet har elektriske varmekabler. Fall mot sluk er målt til 25.

Fallforhold.

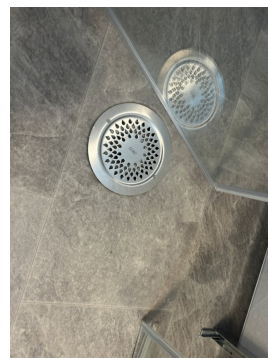
Det er plastsluk og synlig vinylbelegg som tettesjikt.

Bilde av sluk.

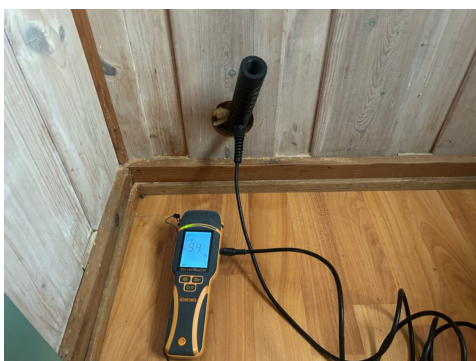
Hulltaking er foretatt uten å påvise unormale forhold. Fuktkvotemåling (vekt%) i konstruksjonen ble målt til 9. Hulltaking er foretatt ved/i Bak vask..

Fuktsøk i svill med pigg.

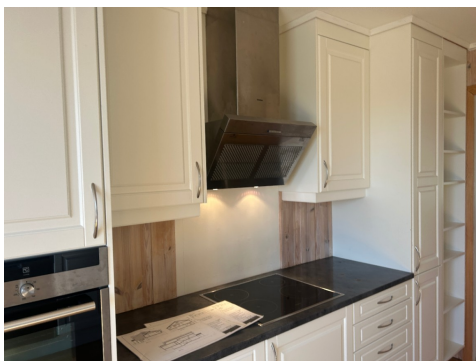
- Det er påvist skader på overflater/kjøkkeninnredning utover normal slitasjegrad.

Overflater på benkeplate er skadet.

Kjøkkeninnredning.

- Det må påregnes lokal utbedring/utskiftning.

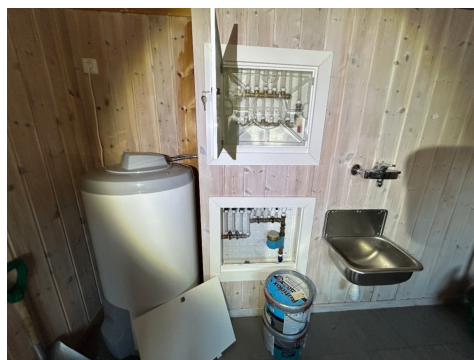
Rørskap i kjeller.

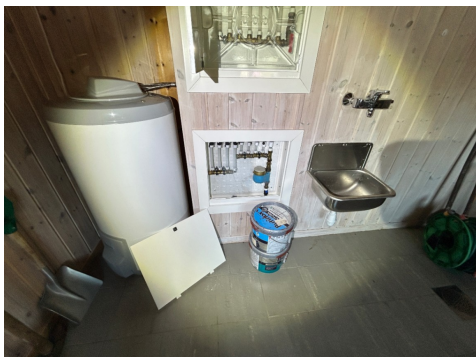
Varmtvannsbereider.

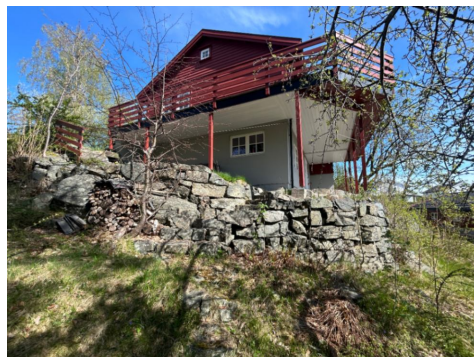
Det mangler rekkverk/annen sikring på forstøtningsmuren(e) ut ifra dagens krav.
