Tilstandsrapport

Horisontaldelt tomannsbolig

Henrik Wergelands veg 67 , 2407 ELVERUM

Befaringsdato: 30.04.2026

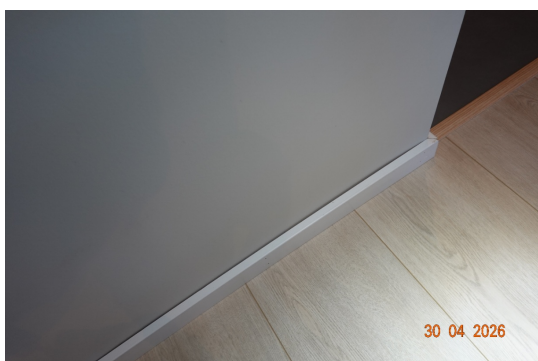
! TG 2 Overflater

Stedvis glipper i overgang gulvlist/vegg.

Det bør utføres utbedring av glipper i overgang mellom gulvlist og vegg.

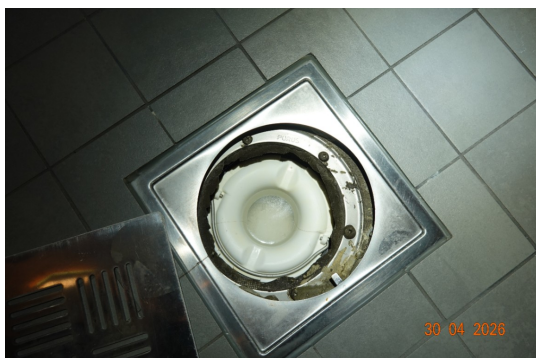
! TG 0 Sluk, membran og tettesjikt

Plastsluk.
Synlig membran og slukmansjett i sluk.

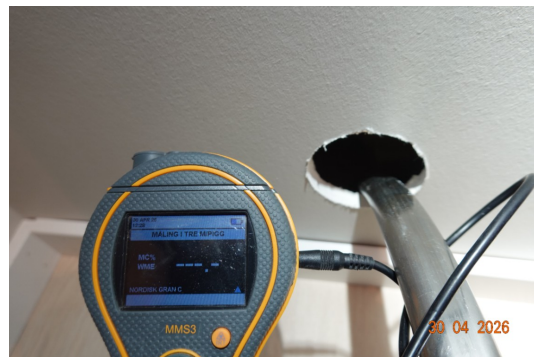
! TG 0 Tilliggende konstruksjoner våtrom

Hulltaking er foretatt nederst på delevegg mot våtsonen. Ved bruk av fuktmåler ble det ikke registrert unormale verdier.
