# Tilstandsrapport

Selveierleilighet

Kirkegata 2 F, 3770 KRAGERØ

Rapportdato: 11.04.2024

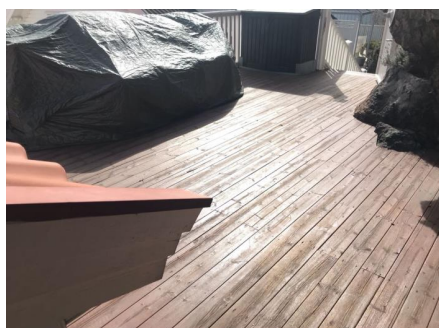
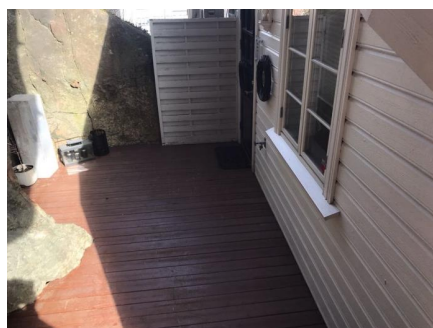
Det er terrasse i trekonstruksjon. Dekke og rekkverk med normal alders- og bruksslitasje.

ca. 35 kvm.

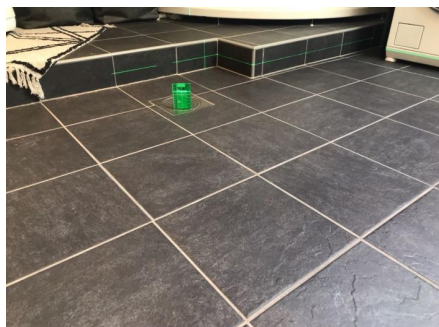
### TG 2 Overflater Gulv

Det er flislagt gulv og varmekabler.

- Det er påvist avvik i fallforhold til sluk i forhold til krav i forskrift på byggetidspunktet.
- Det er påvist at høydeforskjell fra topp slukrist til gulv/synlig topp membran ved dørterskel er mindre enn 25 mm.

Det er mindre fall til sluk enn det som er kravet iht. gjeldende forskrift for da badet ble laget. Gulvet er tilnærmet flatt, uten fall til sluk.

- Våtrommet fungerer med dette avviket.

For å lukke avviket må det foretas utbedringer.

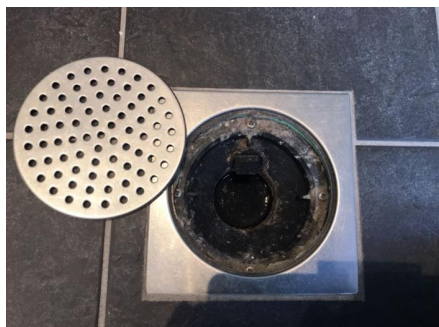
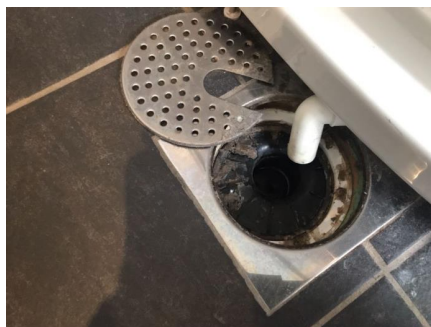
### TG 2 Sluk, membran og tettesjikt

Det er plastsluk og ukjent membranløsning.

- Mer enn halvparten av forventet brukstid er passert på membranløsningen.

- Overvåk tilstanden jevnlig. For å få tilstandsgrad 0 eller 1 må tettesjiktet skiftes ut, men tidspunktet for når dette er nødvendig er vanskelig å si noe om.

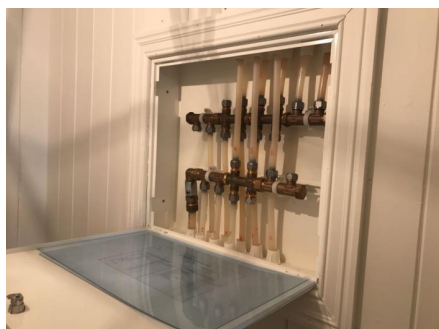
### ! TG 2 Vannledninger

Det er vannrør av plast (pex).

Vrider til stoppekran mangler.

Håndtak til stoppekran må skaffes.
