# Tilstandsrapport

Selveierleilighet

Kirkegata 2 F, 3770 KRAGERØ

Befaringsdato: 16.05.2025

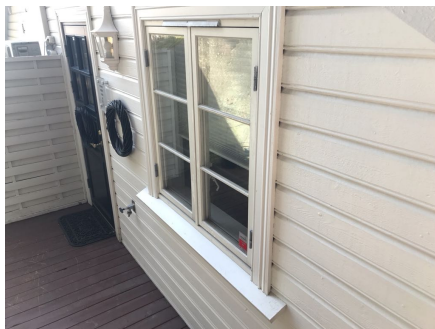
### TG 1 Vinduer

Det er vinduer med isolerglass.

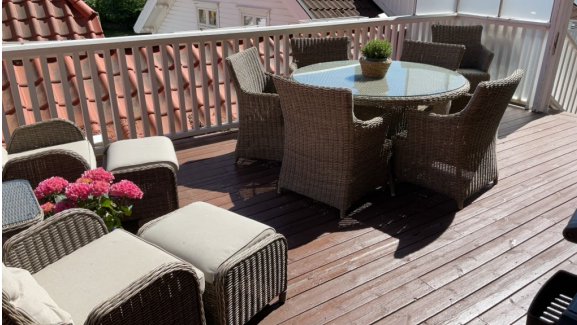
### TG 1 Balkonger, terrasser og rom under balkonger

Det er terrasse i trekonstruksjon. Dekke og rekkverk med normal alders- og bruksslitasje.

Ca. 35 kvm.

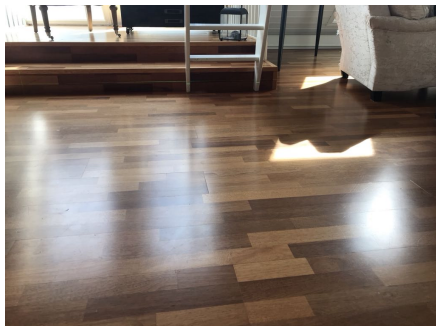
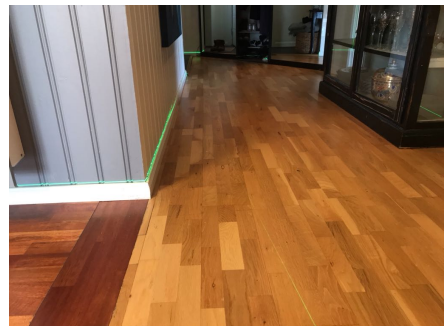
### TG 1 Etasjeskille/gulv mot grunn

Etasjeskillere er trebjelkelag.

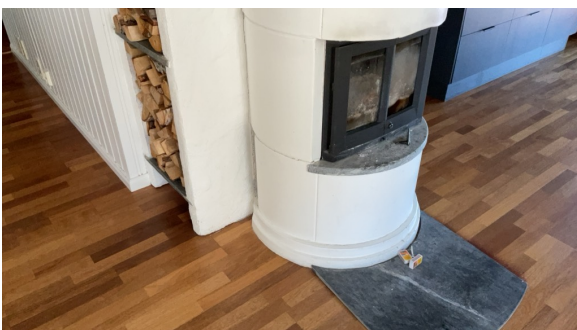
### TG 1 Pipe og ildsted

Det er pipe av teglstein, antatt fra byggeår.

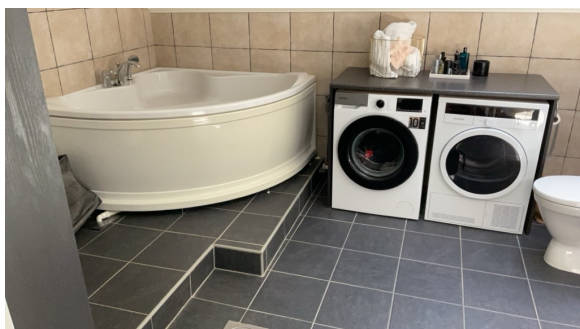
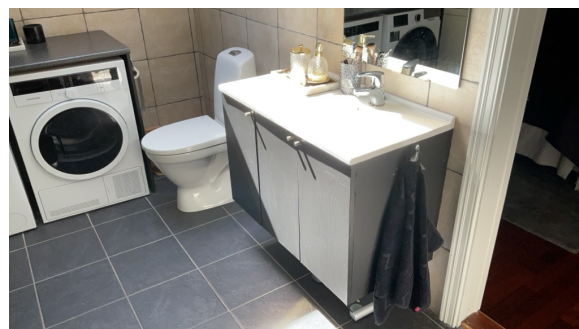
Badet er bygget etter teknisk forskrift 1997-2010. Det er ikke fremlagt dokumentasjon. Eier opplyste at badet er ca. 20 år gammelt.

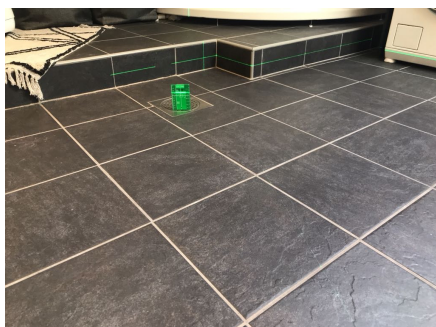
#### TG 2 Overflater Gulv

Det er flislagt gulv og varmekabler.

- Det er påvist at høydeforskjell fra topp slukrist til gulv/synlig topp membran ved dørterskel er mindre enn 25 mm.
- Det er påvist avvik i fallforhold til sluk i forhold til krav i forskrift på byggetidspunktet.

Det er mindre fall til sluk enn det som er kravet ihht. gjeldende forskrift for da badet ble laget. Gulvet er tilnærmet flatt, uten fall til sluk.

- Våtrommet fungerer med dette avviket.

For å lukke avviket må det foretas utbedringer.

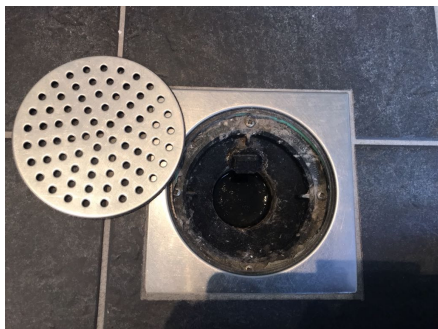
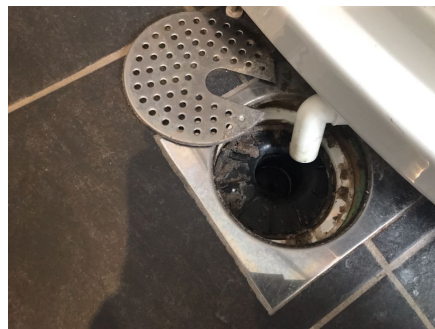
#### TG 2 Sluk, membran og tettesjikt

Det er plastsluk og ukjent membranløsning.

- Mer enn halvparten av forventet brukstid er passert på membranløsningen.

- Overvåk tilstanden jevnlig. For å få tilstandsgrad 0 eller 1 må tettesjiktet skiftes ut, men tidspunktet for når dette er nødvendig er vanskelig å si noe om.

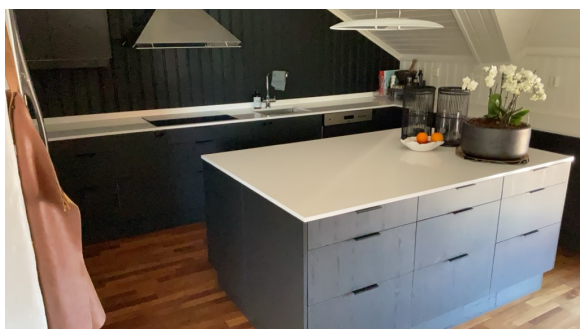
#### TG 1 Overflater og innredning

Innredning med glatte fronter og sten/kompositt benkeplate.

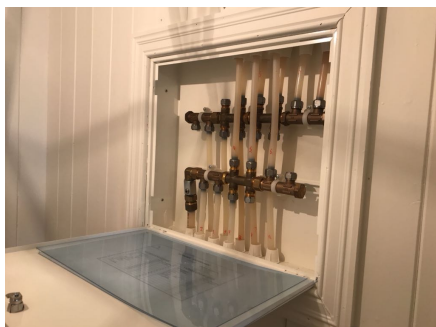
#### TG 2 Vannledninger

Det er vannrør av plast (pex).

Vrider til stoppekran mangler.

Håndtak til stoppekran må skaffes.

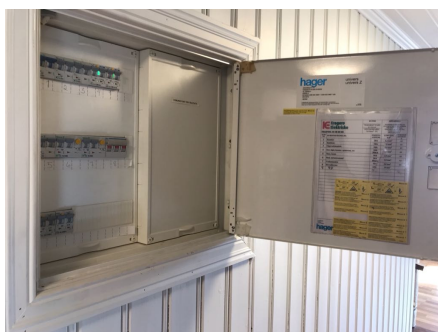
Det er sikringsskap med automatsikringer.
