Tilstandsrapport

Fritidsbolig

Muurflatveien 8, 2460 OSEN

Befaringsdato: 15.04.2024

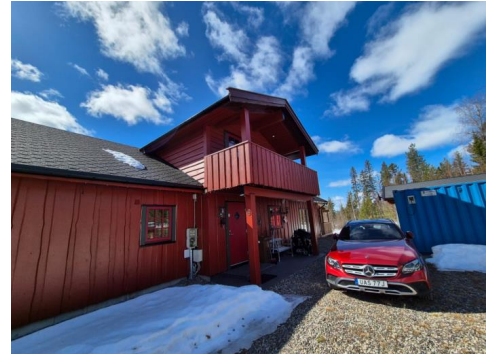
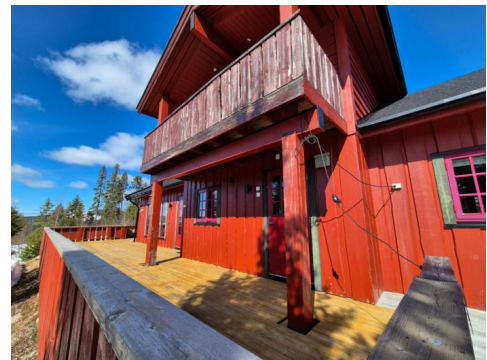
TG 3 Balkonger, terrasser og rom under balkonger

Åpen terrasse ved 1.etasje mot vest og nord, opplyst terrasse fra 2010 med utvidelse fra 2018. Opplyst fundamentert på støpte pilarer, ukjent vedr frostsikring. Gulv med 28 mm impregnerte terrassebord, beiset rekkverk.

- Det er ikke montert rekkverk.
- Rekkverket er for lavt i forhold til dagens krav til rekkverkshøyder.
- Det er påvist andre avvik:

- Det er ikke krav om utbedring av rekkverkshøyde opp til dagens forskriftskrav.
- Rekkverk må monteres for å lukke avviket.
- Det må foretas tiltak for å lukke avviket.

Kostnadsestimat: Under 10 000

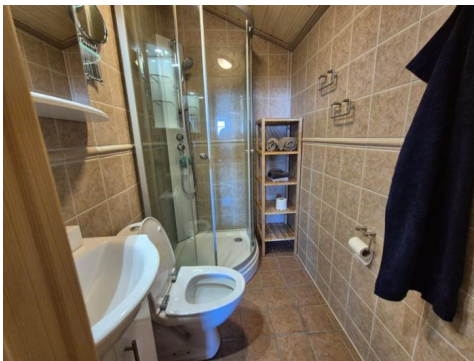
2.ETASJE > BAD

- Det er påvist at høydeforskjell fra topp slukrist til gulv/synlig topp membran ved dørterskel er mindre enn 25 mm.
- Det er påvist avvik i fallforhold til sluk i forhold til krav i forskrift på byggetidspunktet.
- Det er påvist andre avvik:

Fallforholdene ved gulvet fremstår ikke å tilfredsstillende krav i teknisk forskrift etter TEK97 med krav 1:50 minst 0,8 m ut fra sluket (tilsvarer 16 mm). Usikkerhet vedr lekkasjesikring ved terskel.

- Våtrommet fungerer med dette avviket.
- Andre tiltak:

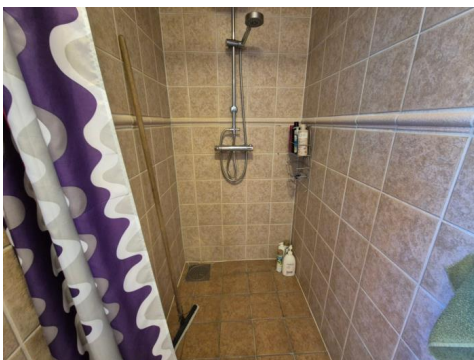
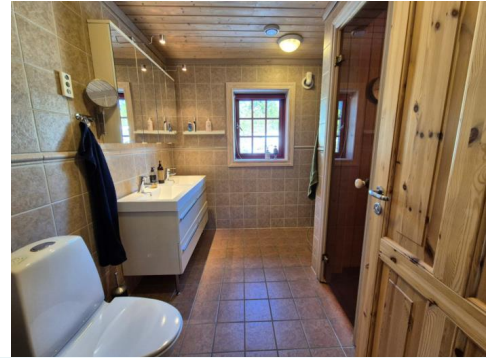
1. ETASJE > BAD

- Det er påvist at høydeforskjell fra topp slukrist til gulv/synlig topp membran ved dørterskel er mindre enn 25 mm.
- Det er påvist avvik i fallforhold til sluk i forhold til krav i forskrift på byggetidspunktet.
- Det er påvist sprekker i fliser.
- Det er påvist andre avvik:

Fallforholdene ved gulvet fremstår ikke å tilfredsstillende krav i teknisk forskrift etter TEK97 med krav 1:50 minst 0,8 m ut fra sluket (tilsvarer 16 mm). Deler av gulvet fremstår med motfall. Usikkerhet ved lekkasjesikring ved terskel. Enkelte sprukne gulvfliser i dusjsonen.

- Våtrommet fungerer med dette avviket.
- Andre tiltak:

Kostnadsestimat: Ingen umiddelbar kostnad

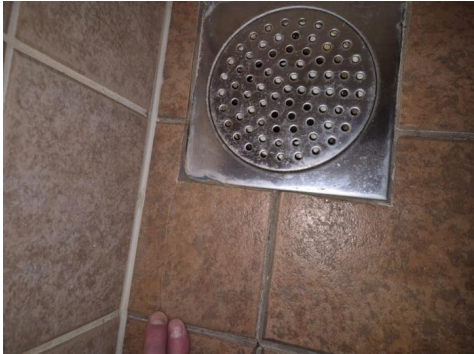
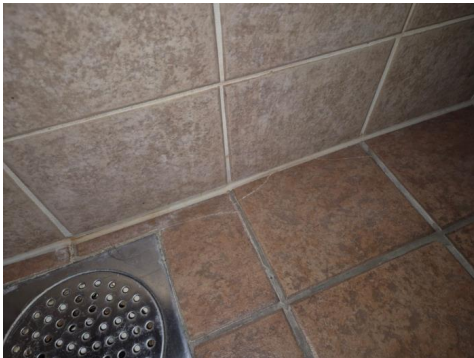
1.ETASJE > BAD

TG 2 Sluk, membran og tettesjikt

Usikkerhet vedr lekkasjesikring mot terskel.

Våtrommet synes å ha fungert i 14 år uten tegn til skader, men tilstanden bør overvåkes. Ingen tiltak som anses prekært. Jevnlig kontroll av overflater anbefales. Fuksikring ved terskel bør kontrolleres. Dusjkabinett kan evt vurderes hvis nødvendig.

Kostnadsestimat: Ingen umiddelbar kostnad

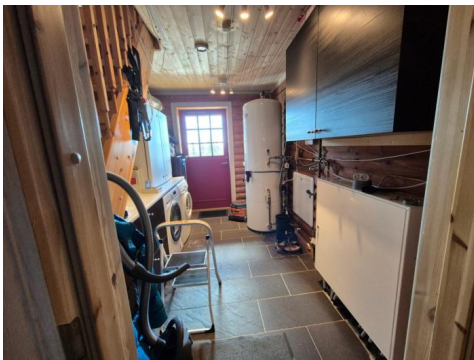
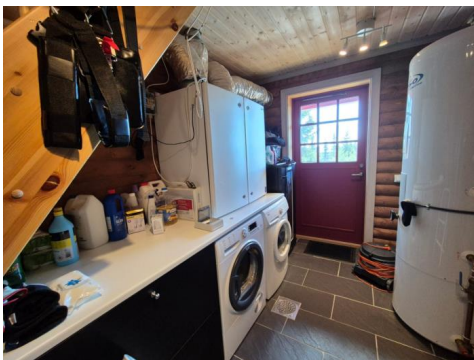
1. ETASJE > VASKEROM / TEKNISK

- Det er påvist at høydeforskjell fra topp slukrist til gulv/synlig topp membran ved dørterskel er mindre enn 25 mm.
- Det er påvist avvik i fallforhold til sluk i forhold til krav i forskrift på byggetidspunktet.
- Det er påvist andre avvik:
- Det er uegnede materialer i våtsoner

Fallforholdene ved gulvet fremstår ikke å tilfredsstillende krav i teknisk forskrift etter TEK97 med krav 1:50 minst 0,8 m ut fra sluket (tilsvarer 16 mm). Deler av gulvet fremstår med motfall. Usikkerhet ved lekkasjesikring ved terskel.

Slukmansjett eller smøremembran kunne ikke påvises ved slukpotte. Ukjent fuktsikring under fliser, evt fuktsikring kan være utført med smøremembran eller banemembran. Overgang gulv/vegg (bak gulvlister) og nederste 50 mm av veggpartier anses uten fuktsikring, fremstår utført med panel/gulvlist.

Slukmansjett eller membran kunne ikke påvises. Usikkerhet om utførelse ved veggflater tåler vannbelastning. Usikkerhet ved lekkasjesikring bak gulvlister og mot terskler.

- Uegnete materialer må fuktbeskyttes/utskiftes.
- Våtrommet fungerer med dette avviket.

- Overvåk tilstanden jevnlig. For å få tilstandsgrad 0 eller 1 må tettesjiktet skiftes ut, men tidspunktet for når dette er nødvendig er vanskelig å si noe om. Ved renovering, påse at alle forhold med tettesjiktet, våtzone, sluk, røranlegg mv. dokumenteres.

Våtrommet synes å ha fungert i 14 år uten tegn til skader, men tilstanden bør overvåkes. Ingen tiltak som anses prekært. Jevnlig kontroll av overflater anbefales. Fuktsikring ved terskler samt bak gulvlister bør kontrolleres.
