# Tilstandsrapport

3-roms fritidsleilighet

Tynvegen 7520, 2985 TYINKRYSSET

Befaringsdato: 31.01.2025

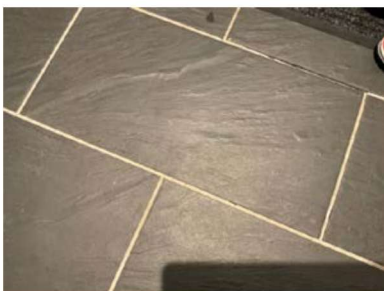
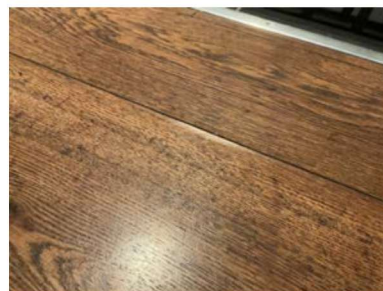
- Det er påvist andre avvik:
- Det ble registrert bom og enkelte løse fliser v/inngangsparti.
- Stedvis fuktsvelling på laminatskjøter.

- Andre tiltak:
- Fliser må skiftes for å lukke avvik.
- Gulv fungerer med fuktsvelling. Det må vises forsiktighet med vannbruk ved vasking av gulv. For å få TG0/TG1 må overflater skiftes.

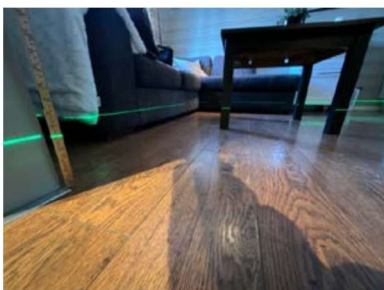
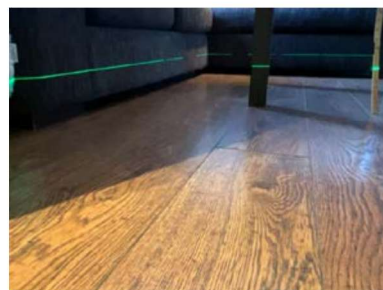
- Det er målt høydeforskjell på mellom 15-30 mm gjennom hele rommet. Tilstandsgrad 2 gis med bakgrunn i standardens krav til godkjente måleavvik.
- Målt høydeforskjell på mellom 10 - 20 mm innenfor en lengde på 2 meter. Tilstandsgrad 2 gis med bakgrunn i standardens krav til godkjente måleavvik.

- For å få tilstandsgrad 0 eller 1 må høydeforskjeller rettes opp. Det vil imidlertid sjelden være økonomisk rasjonelt som et enkeltstående tiltak i en bolig som dette. Dersom boligen en gang skal renoveres, kan man vurdere slike tiltak.

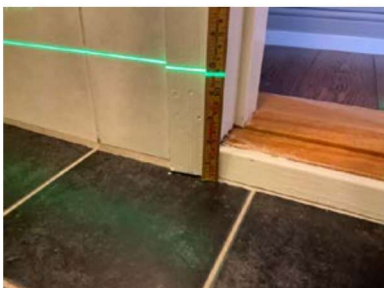
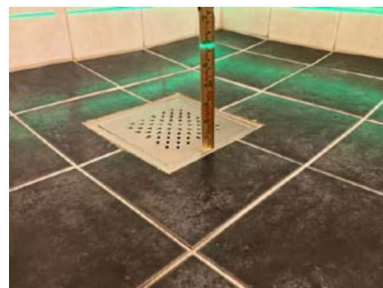
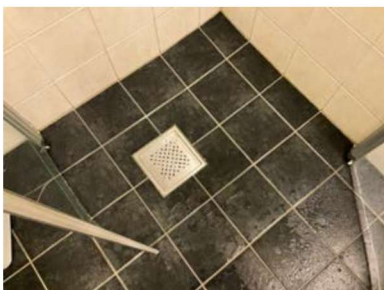
### TG 2 Sluk, membran og tettesjikt

- Mer enn halvparten av forventet brukstid er passert på membranløsningen.
- Mer enn halvparten av forventet brukstid er passert på slukløsningen.
- Det er påvist andre avvik:
- Membranløsning smurt direkte på eldre plastsluk. Usikker løsning.
- Usikker gjennomføring v/toalett.

- Installering av tett dusjkabinett anbefales.
- Overvåk tilstanden jevnlig. For å få tilstandsgrad 0 eller 1 må slukløsningen skiftes ut og sannsynligvis må også membransjiktet skiftes/utbedres. Det er imidlertid vanskelig å si noe om tidspunktet for når dette er nødvendig.
