# Tilstandsrapport

📍 Nordjordet 77, 1475 FINSTADJORDET

# gnr. 98, bnr. 5

Rapportdato: 08.04.2025

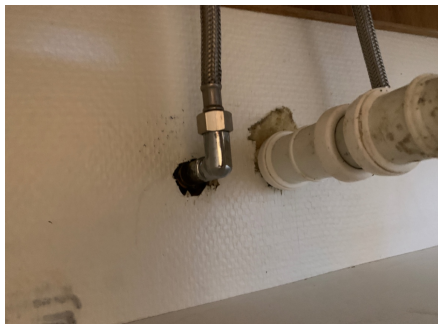
Mangler tetting rundt rør for servanten(våtsonen)

Utette rørgjennomføringer i våtsonen

Rør bør fuges.

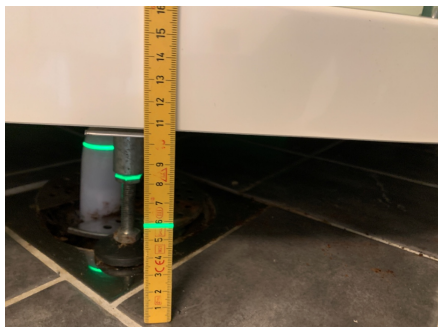
- Det er påvist at høydeforskjell fra topp slukrist til gulv/synlig topp membran ved dørterskel er mindre enn 25 mm.

Okei fall fra topp flis ved dør till topp flis ved sluk, men under dagens krav

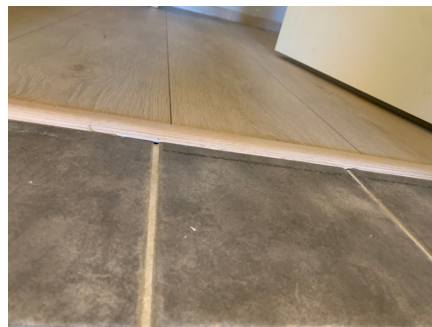
Det er ingen forhøyning/ stoppkant ved dørene.

Mangler stoppkant ved en evt lekkasje

Det bør etableres stoppkant ved dørene slik at evt lekkasjevann ikke får mulighet til å renne ut i tilstøtende rom.

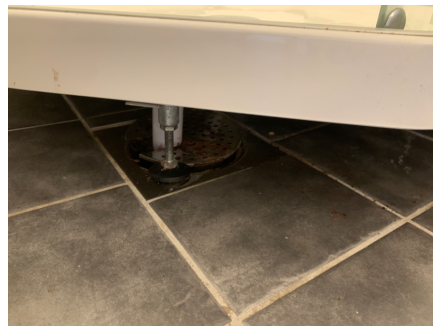
- Mer enn halvparten av forventet brukstid er passert på membranløsningen.
- Mer enn halvparten av forventet brukstid er passert på slukløsningen.

Fot for dusjkabinett vanskeliggjør slukets tilgjengelig noe

- Overvåk tilstanden jevnlig. For å få tilstandsgrad 0 eller 1 må slukløsningen skiftes ut og sannsynligvis må også membransjiktet skiftes/utbedres. Det er imidlertid vanskelig å si noe om tidspunktet for når dette er nødvendig.

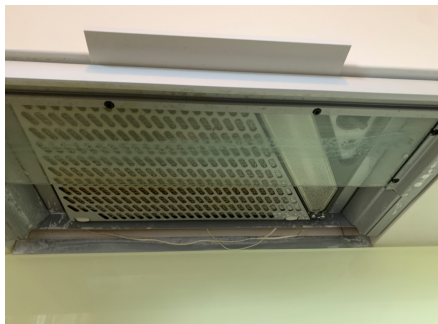
Flexirrør tilkoblet ventilatoren er skadet og har ikke tiltenkt effekt.

Spjellventilator over kokesonen

Skade på rør, hindrer fri flyt av luft

Rør bør skiftes.

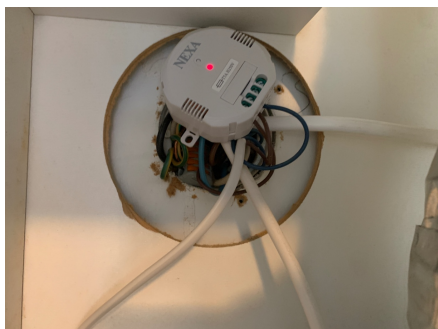
**El. punkt i ventilator skap mangler deksel. Berøringsfare og anses som strakstiltak. Utløser tg 3.**

Åpent el punkt i kjøkkenskap. Berøringsfare
