# Brattsvingen 4 2450 RENA

## Tilstandsrapport Eierskifte

Boligtype: Fritidsbolig

Byggeår: 2017

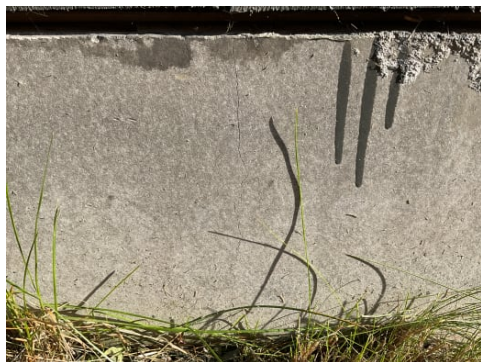
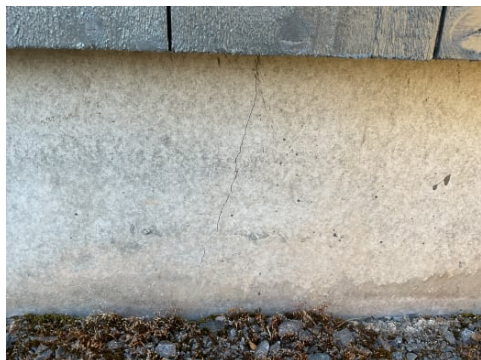
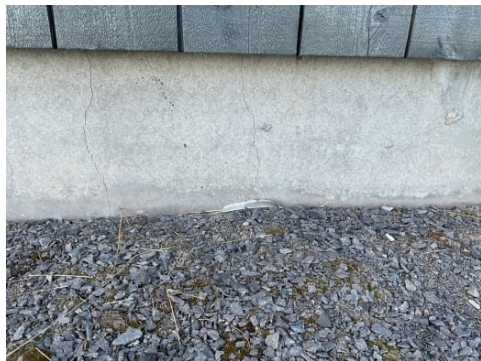
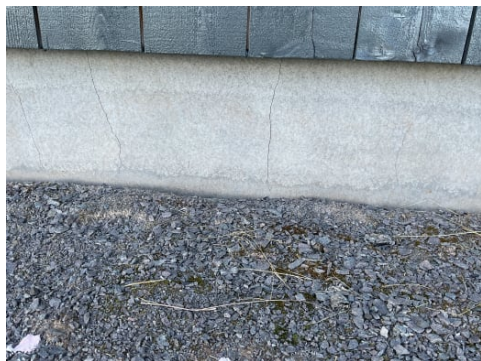
Sprekker i grunnmur.

Det registreres riss/ sprekker i grunnmuren.

Det er ukjent om sprekken er gjennomgående.

Løpende observasjoner anbefales for å bekrefte eller avkrefte en negativ utvikling.

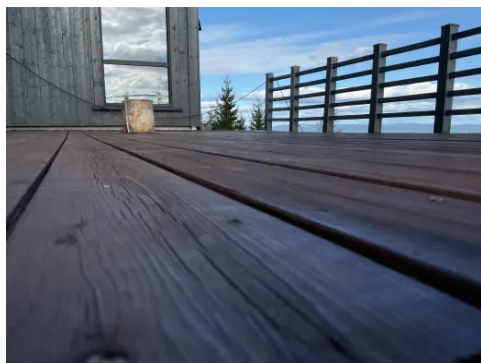
Skjevheter i gulvet.

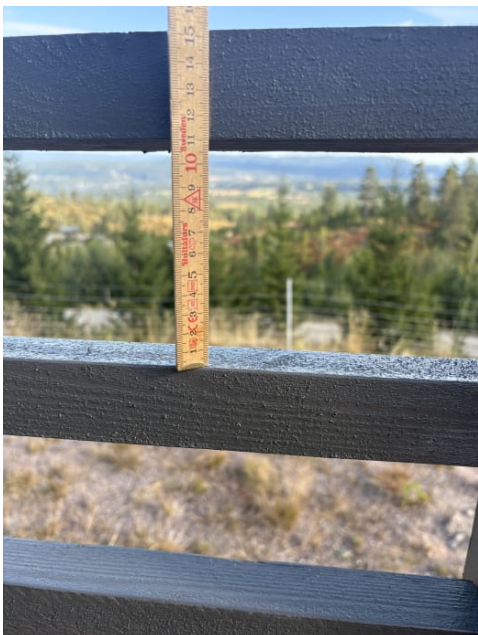
Åpning i rekkverket.

For å lukke avviket må høyden på rekkverket heves til dagens krav på 100 cm.

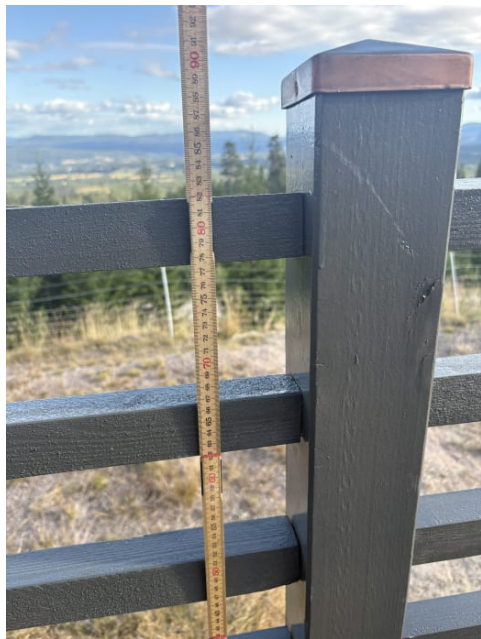
Høyde rekkverk.

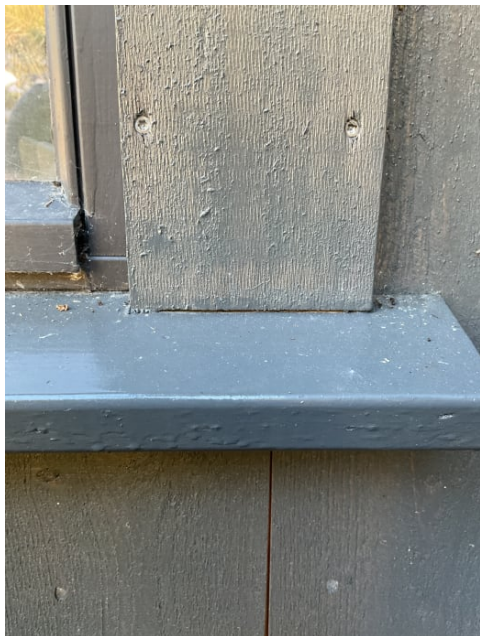
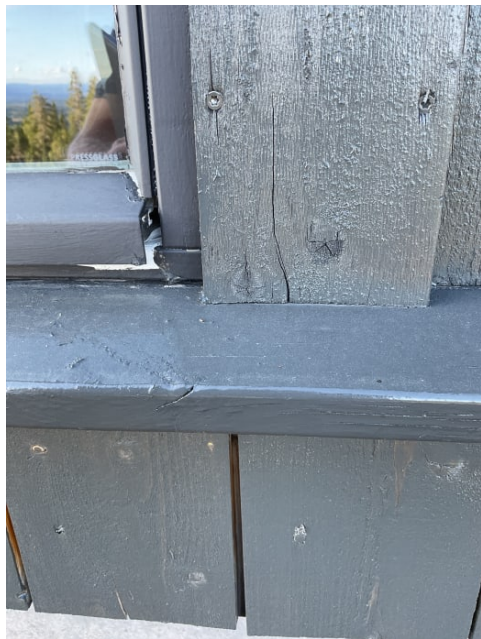
Panel går ned til vannbrett, noe som kan føre til råteskader i panel.

Kort avstand mellom panel og vannbrett.

Reparasjon av vannbrett må utføres.

Økt avstand mellom panel og vannbrett.

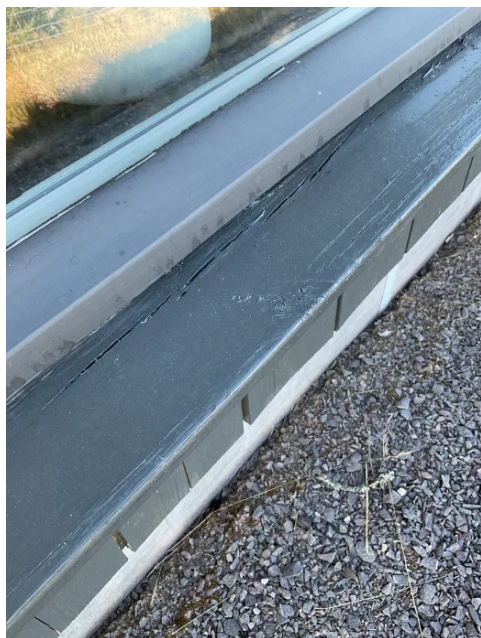
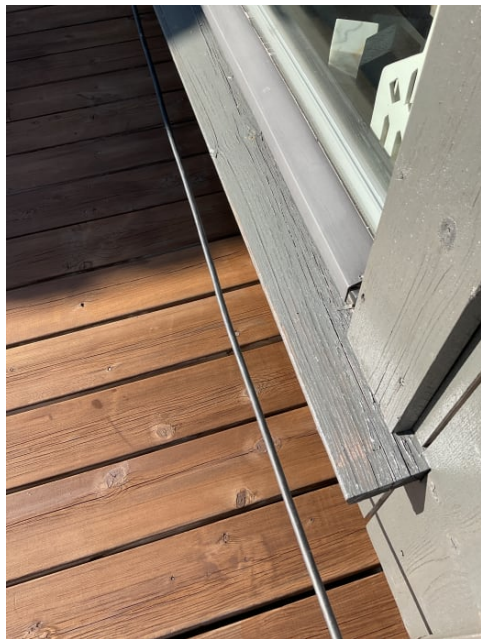
Værslitt vannbrett.

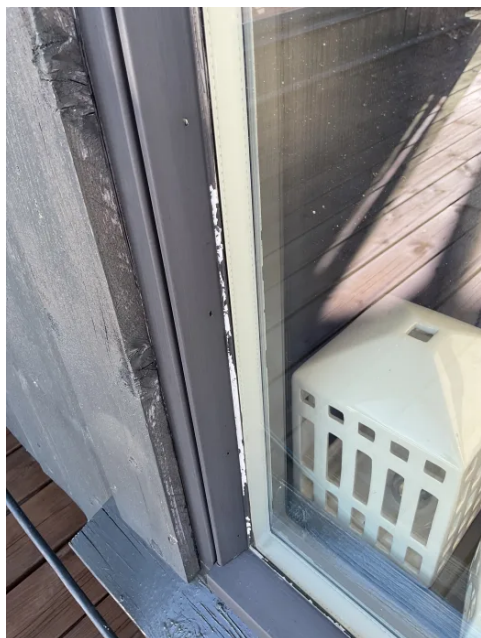
Avflassing av maling.

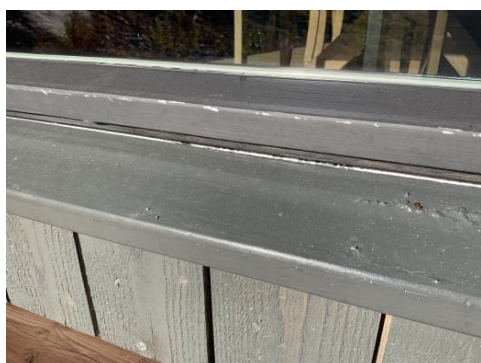
Løst vannbrett.

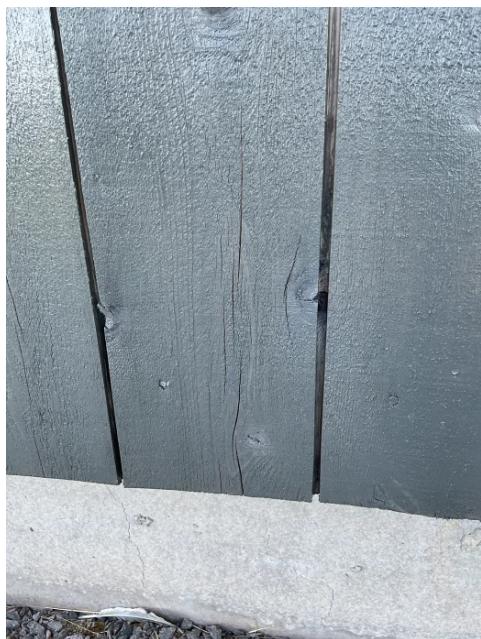
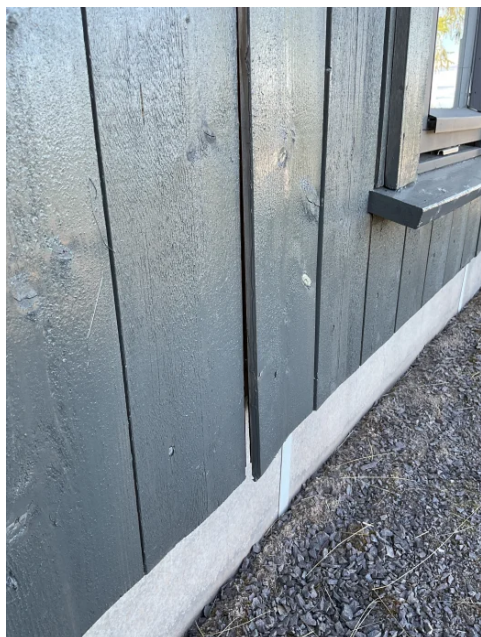
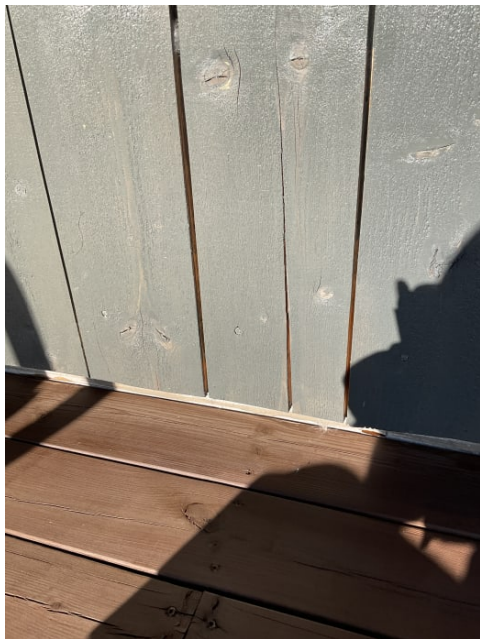
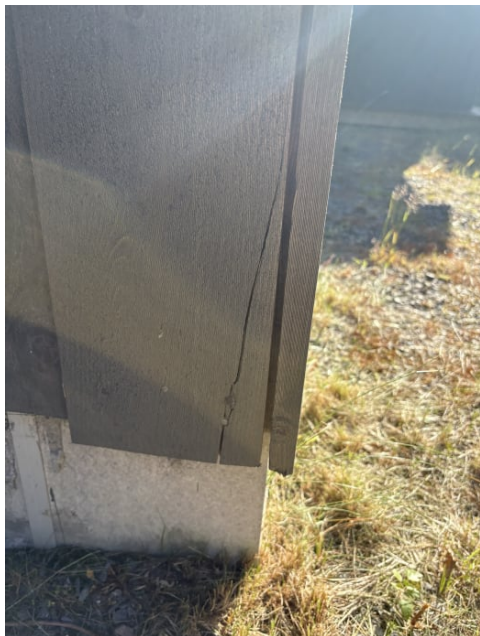
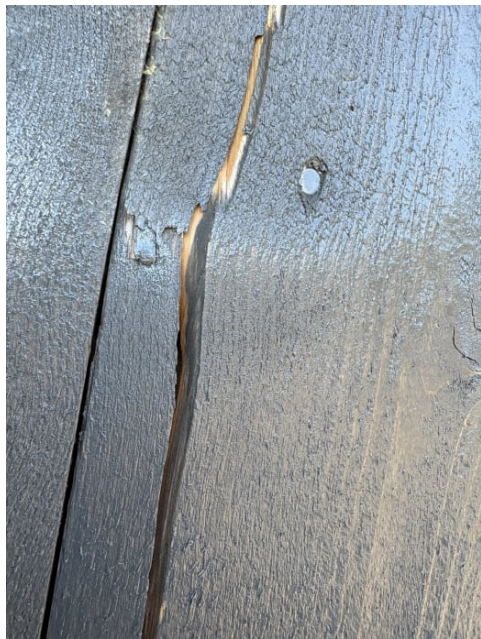
Sprekker i kledning.

| Det registreres sprekker i fasadene | |

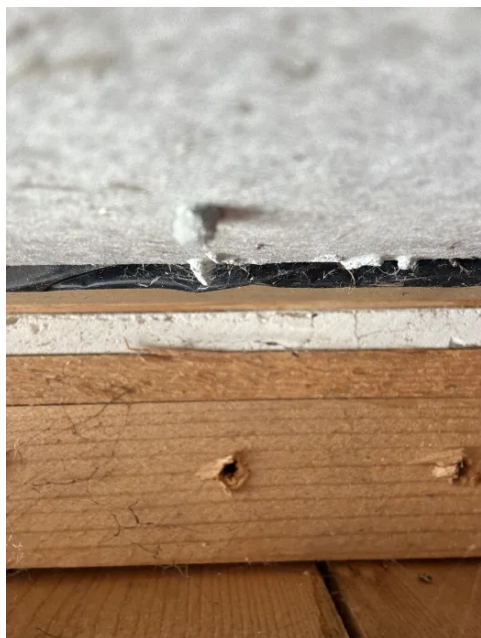
Kledningen er ikke luftet.

Manglende lufting av kledning.

| Det bør foretas tiltak for å bedre lufting av kledningen. | |

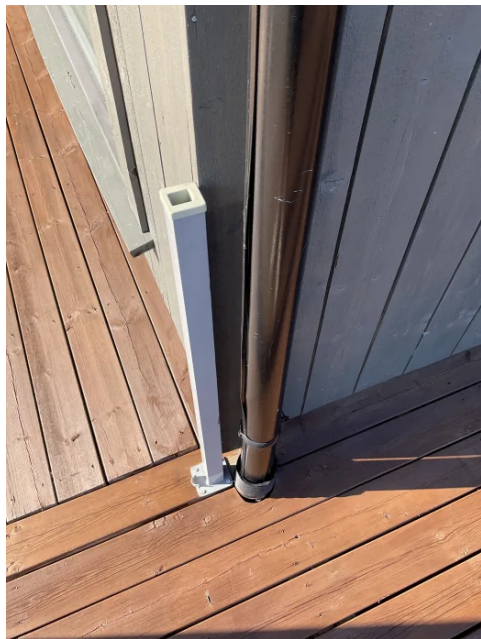
| Det ble registrert buling/skade i nedløpsrør som er et symptom på frostspreng. | |

Frostsprenng i nedløp.

| Utbedring av skader må påregnes. | |

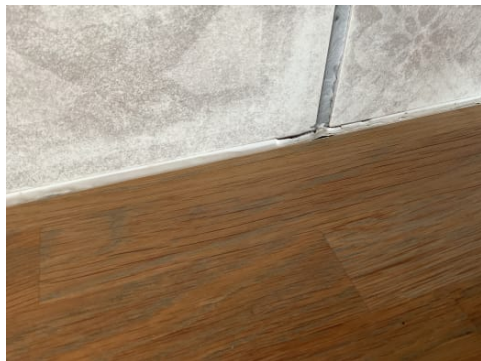
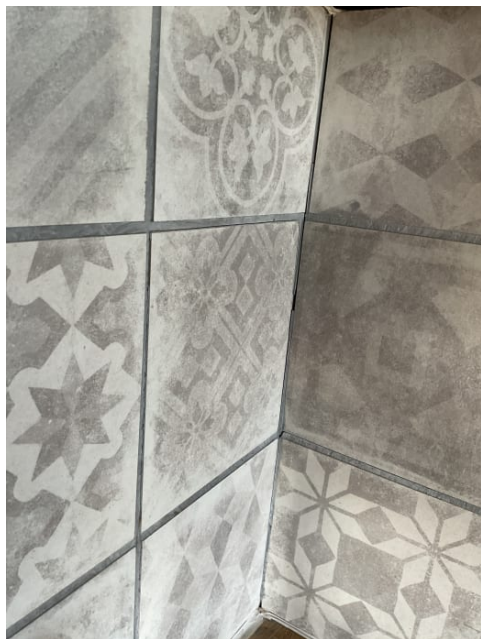
Det registreres sprekk i fugemassen mellom benk og benkerygg og i hjørne på innredning.

Sprekker i fug.

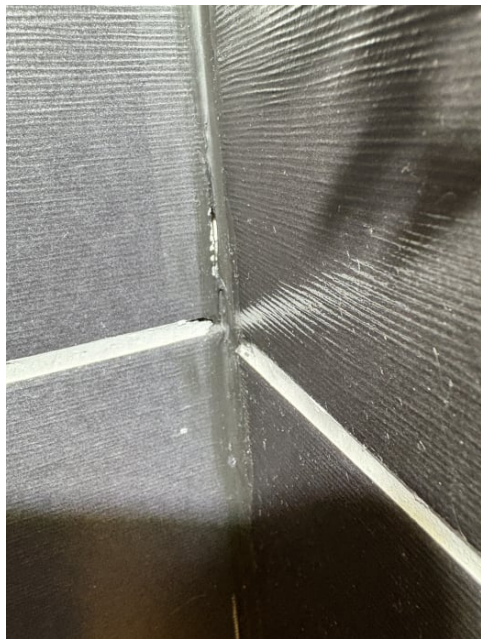
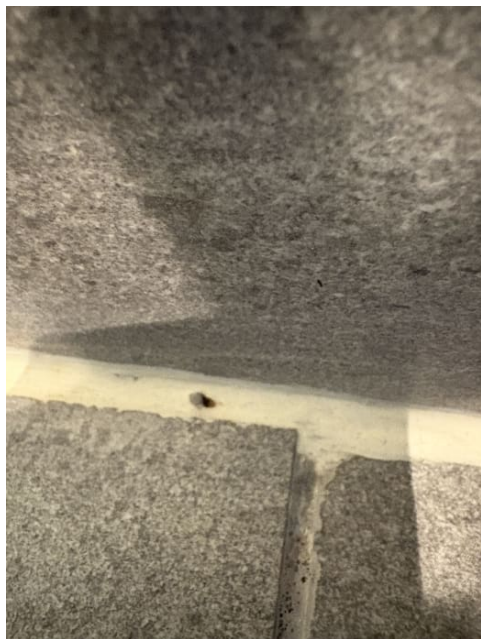
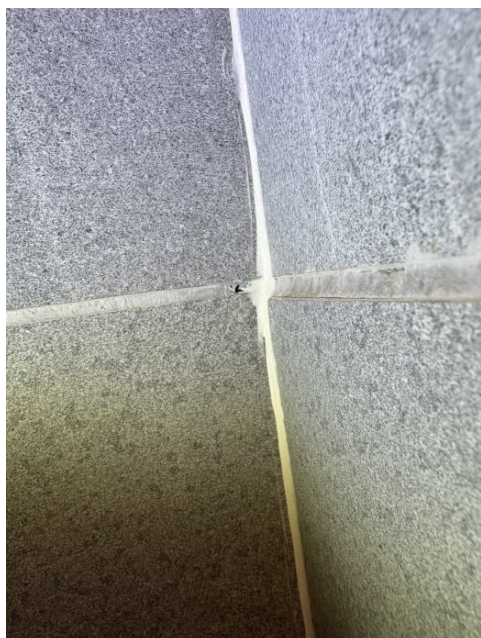
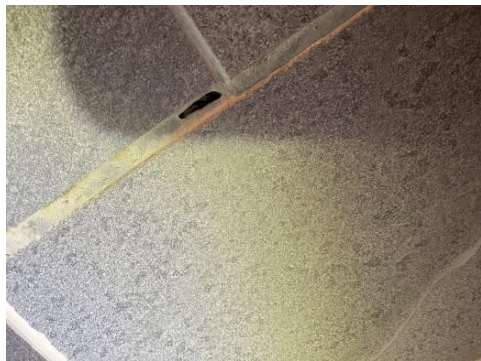
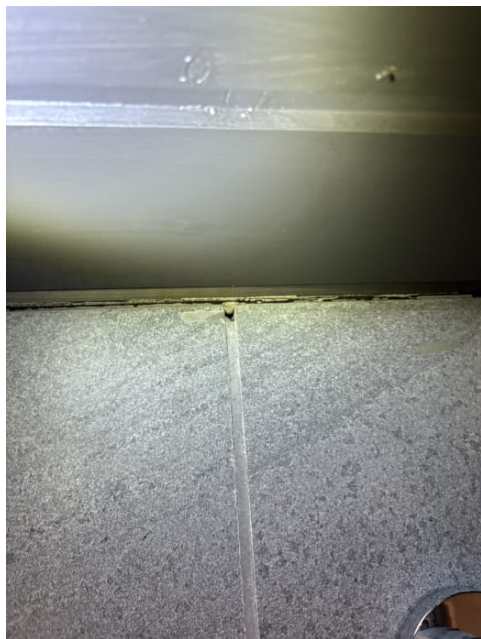
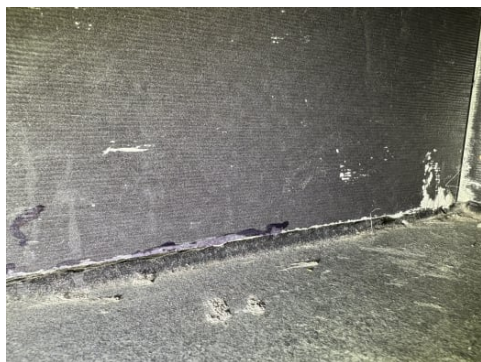
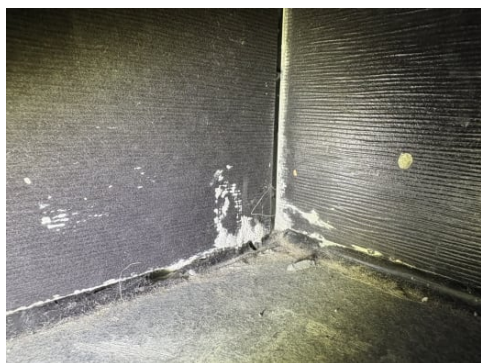
Sprekker i fugemase/silikon

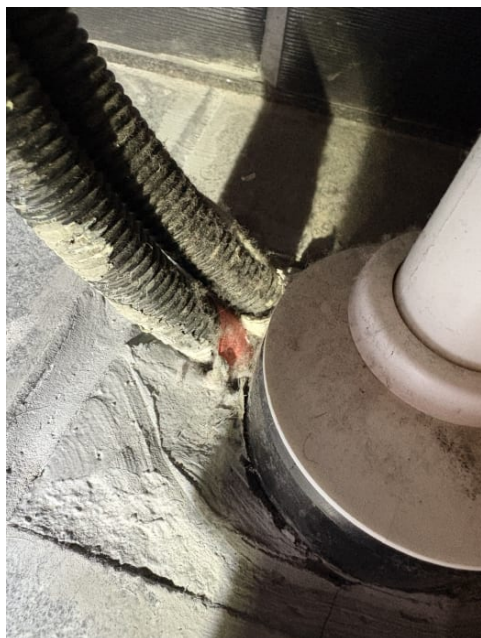
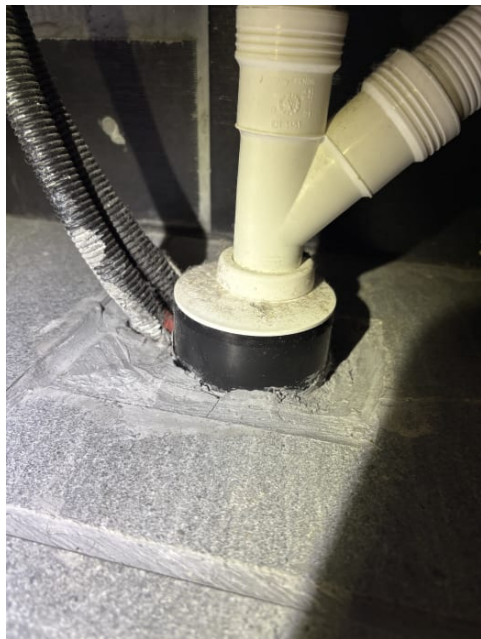
Rørføringer gjennom gulv har ikke synlig membran / mansjetter over gulvet.

Manglende tetting av gjennomføring i gulv.

Løsningen/utførelsen rundt rørgjennomføringer gir fare for fukt inn i konstruksjoner. Lokal utbedring må vurderes.

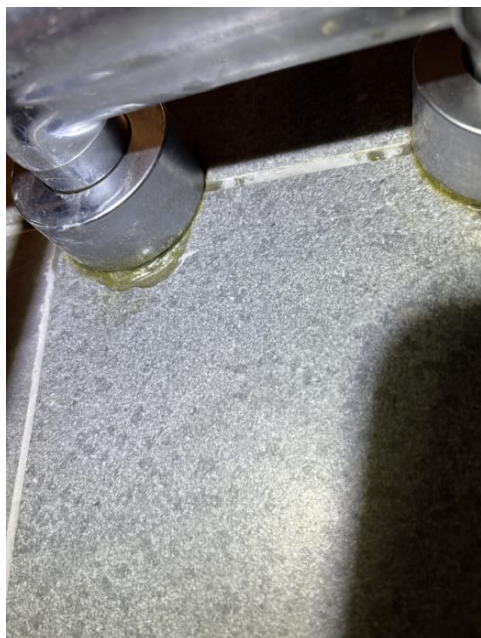
Rørgjennomføringer er kun tett med fugemasse / silikon.

Gjennomføring tett med fugemasse.

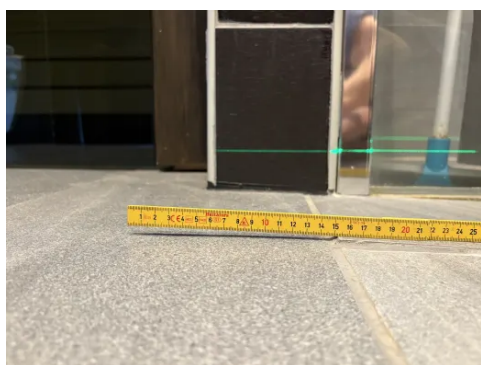
Det måles store omkanter på fliser.

Omkant på fliser gulv.

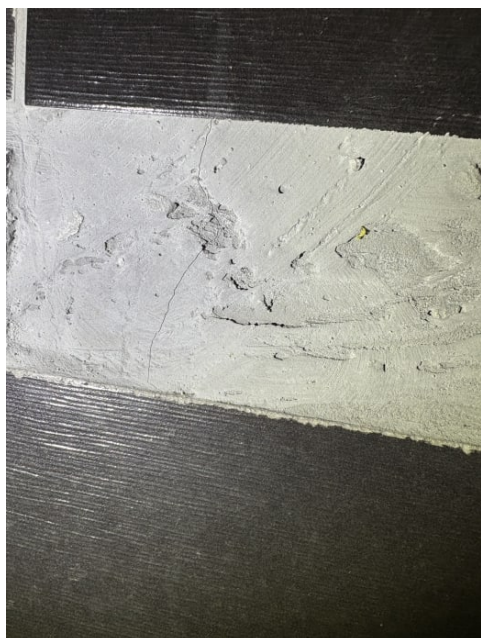
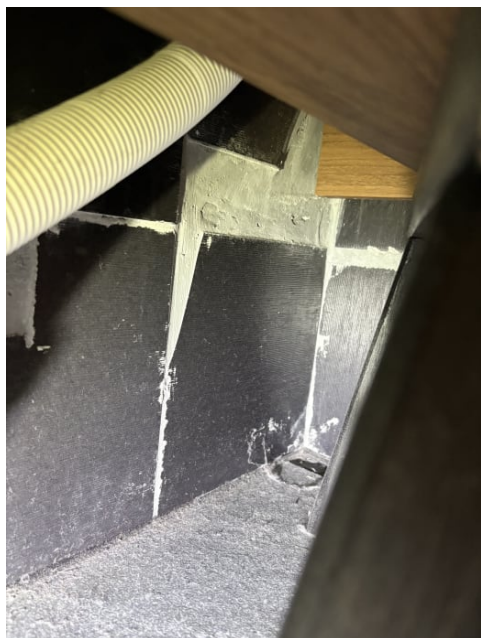
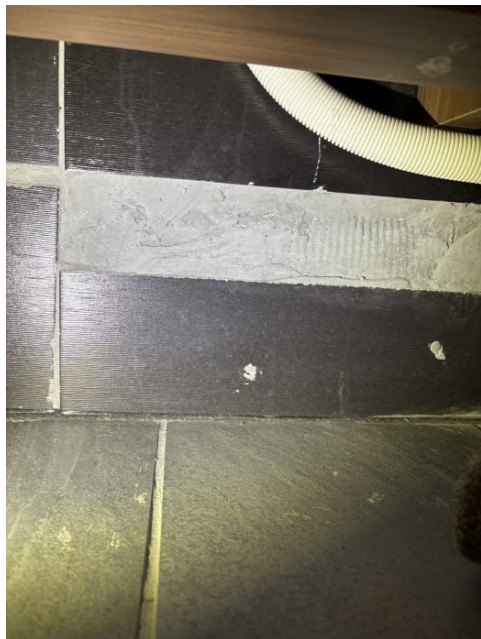
Manglende flis under innredning.

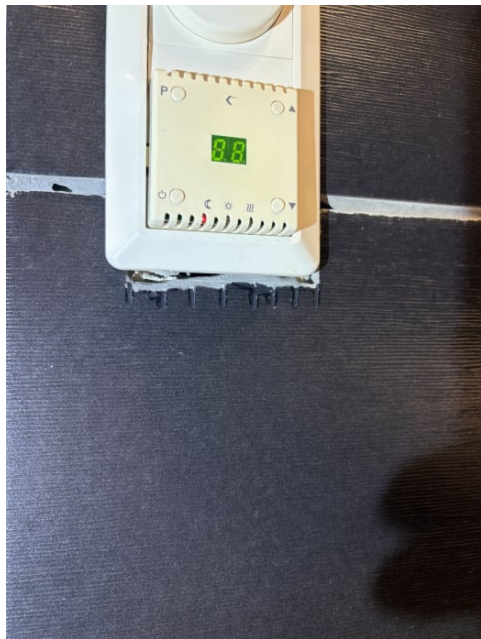
Utett løsning rundt lysbryter.

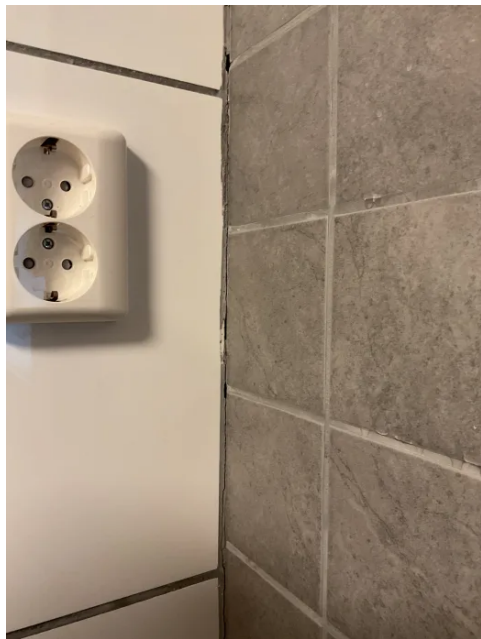
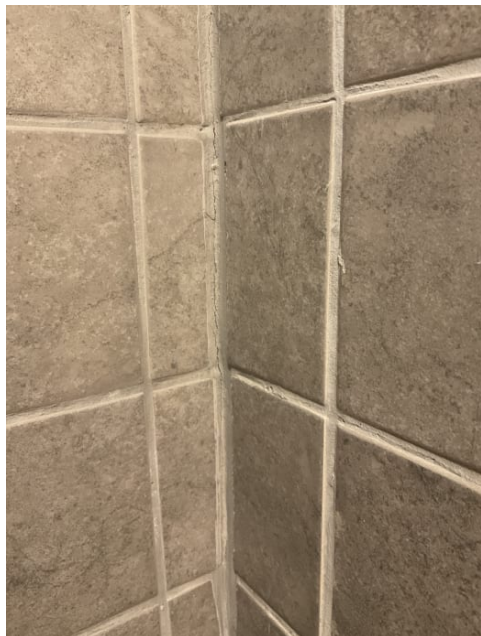
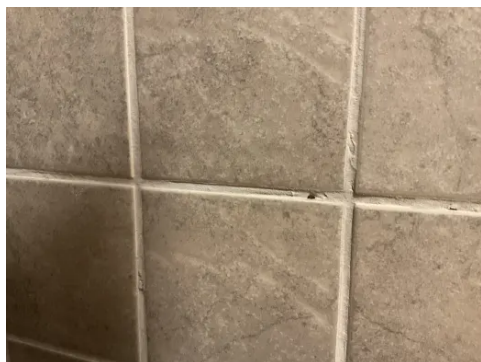
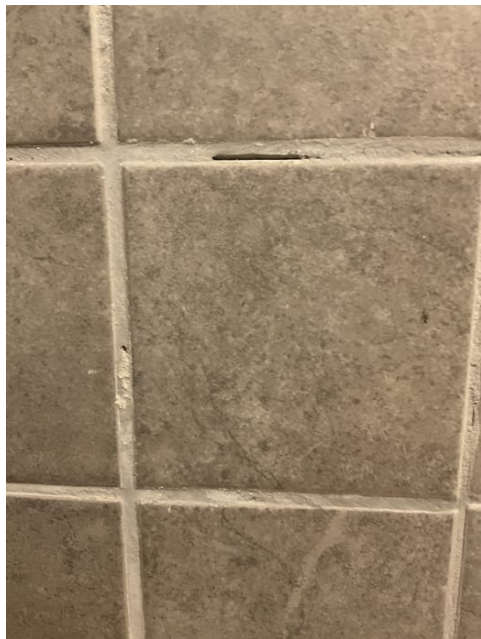
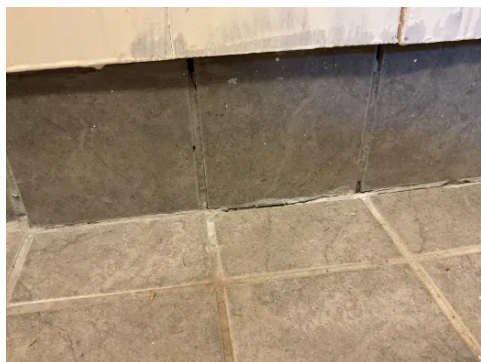
Sprekker i fugemasse/silikon.

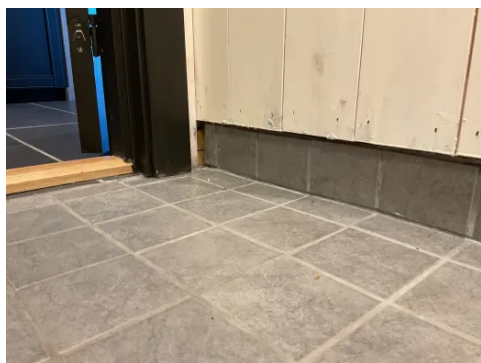
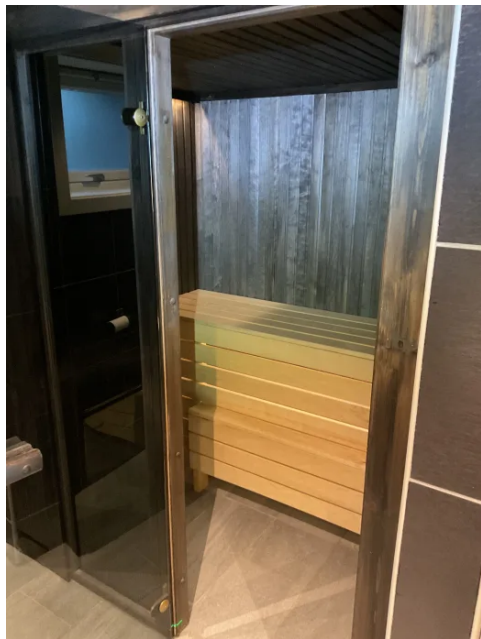
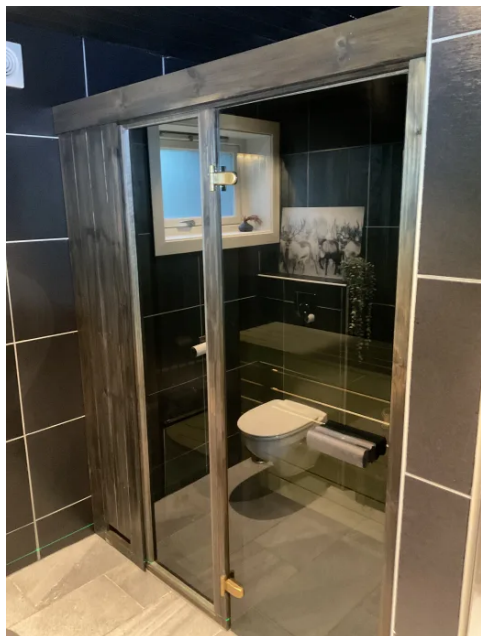
Ufulstendig membran ved dør og manglende sokkelflis.

Løsningen/utførelsen rundt rørgjennomføringer og avslutninger ved dør, gir fare for fukt inn i konstruksjoner. Lokal utbedring må vurderes.

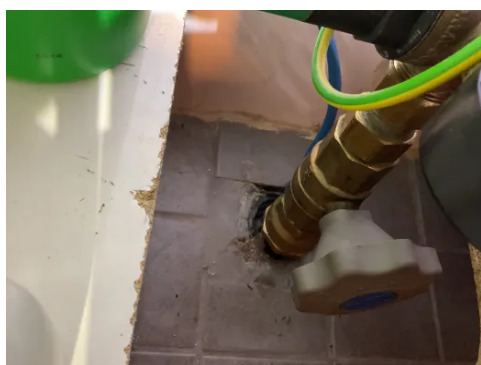
Utette gjennomføringer i gulv.
