Brattsvingen 4, 2450 RENA

**Flott og moderne hytte fra 2017  
med 4 sov. og fantastisk  
beliggenhet i Birkenåsen. Solrik  
terrasse med nydelig utsikt!**

| Tilstandsrapport ..... | 33 |

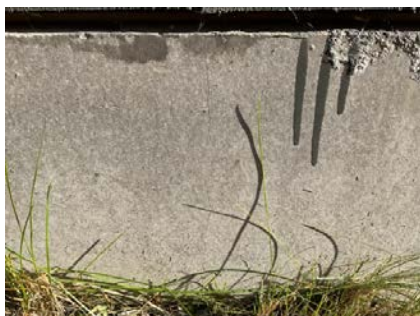
Sprekker i grunnmur.

Det registreres riss/ sprekker i grunnmuren.

Det er ukjent om sprekken er gjennomgående.

Løpende observasjoner anbefales for å bekrefte eller avkrefte en negativ utvikling.

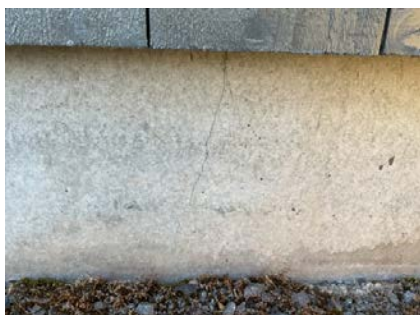
Sprekker i grunnmur.

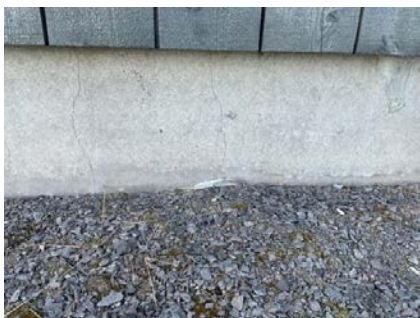
Sprekker i grunnmur.

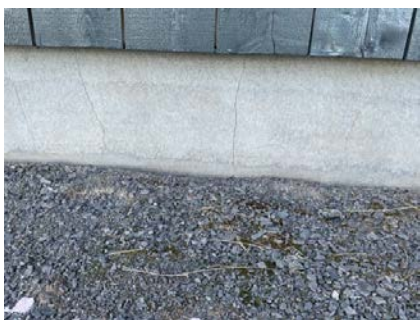
Sprekker i grunnmur.

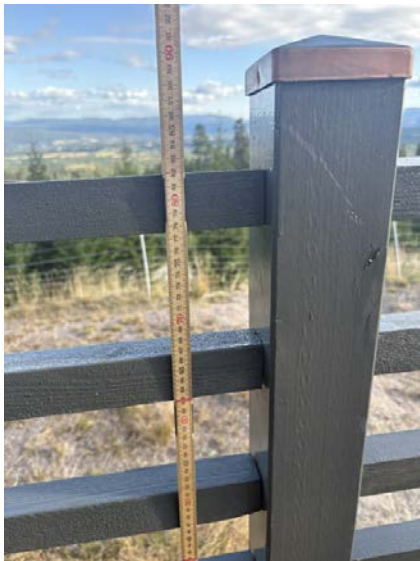
Høyde rekkverk.

For å lukke avviket må høyden på rekkverket heves til dagens krav på 100 cm.

Utbedring av ovennevnte forhold må påregnes.

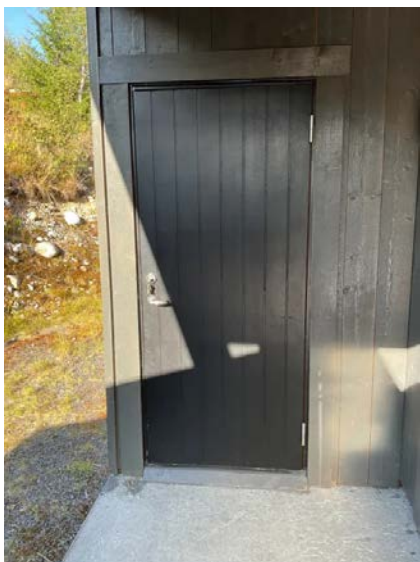
Enkelte vindu tar i karm og har behov for justering.

Panel går ned til vannbrett, noe som kan føre til råteskader i panel.

Boddør.

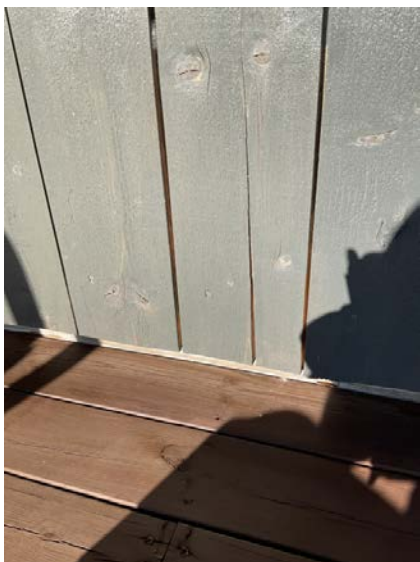
Sprekker i kledning.

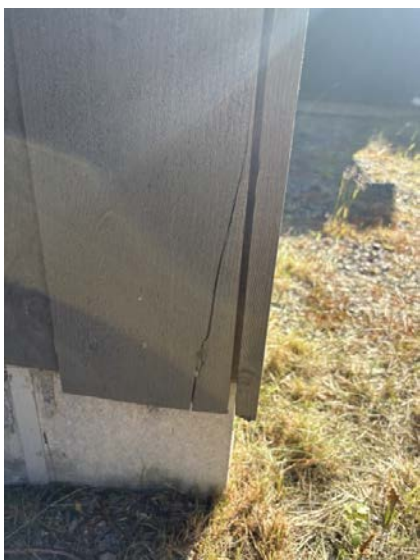
Sprekker i kledning.

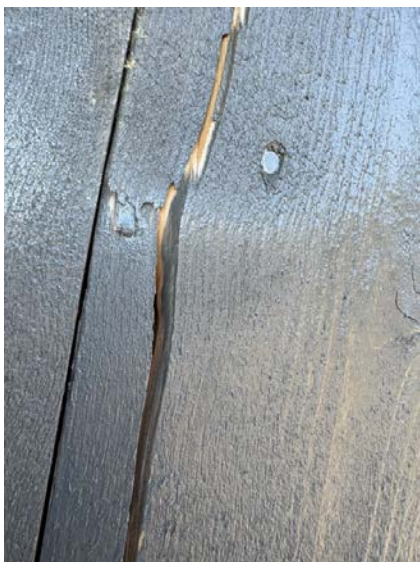
Sprekker i kledning.

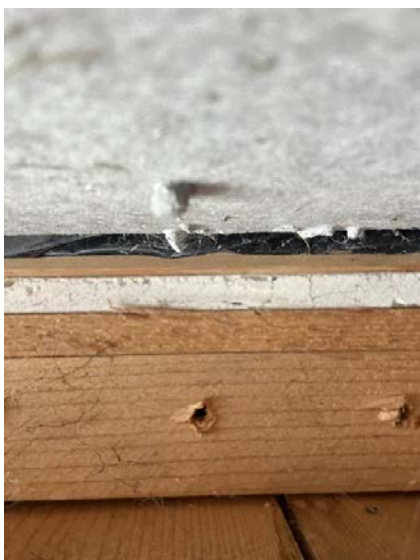
Manglende lufting av kledning.

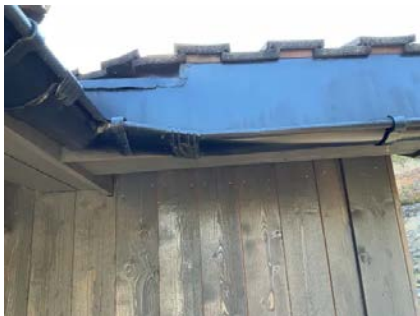
Ødelagt takrenne.

Utbedring av skader må påregnes.

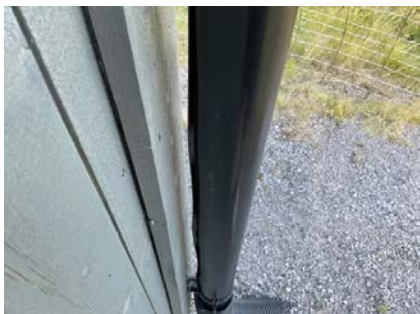
Det ble registrert buling/skade i nedløpsrør som er et symptom på frostspreng.

Frostspreng i nedløp.

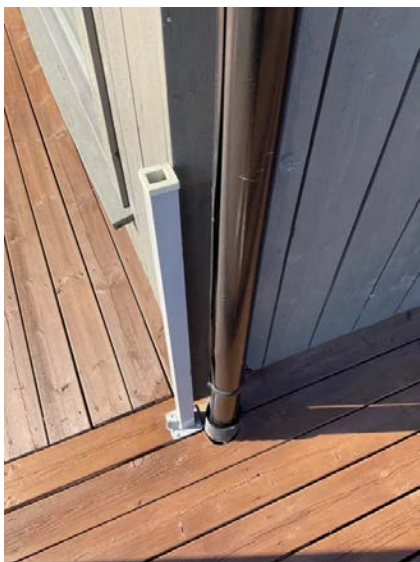
Frostsprengh i nedløp.

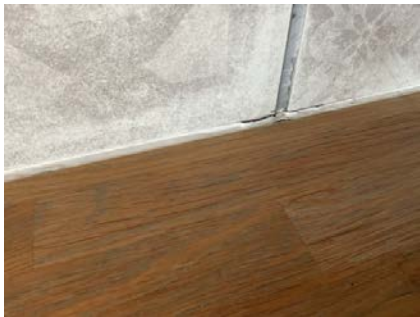
Sprekker i fug.

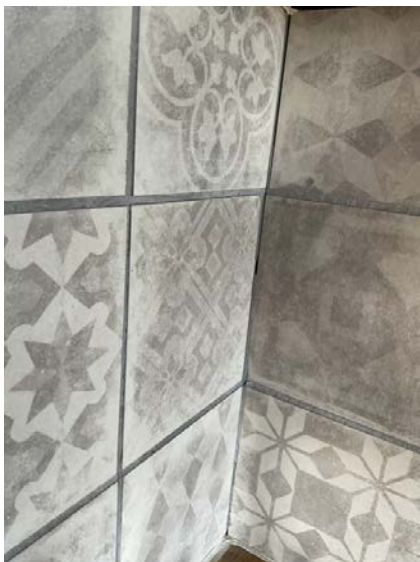
Sprekker i fug.

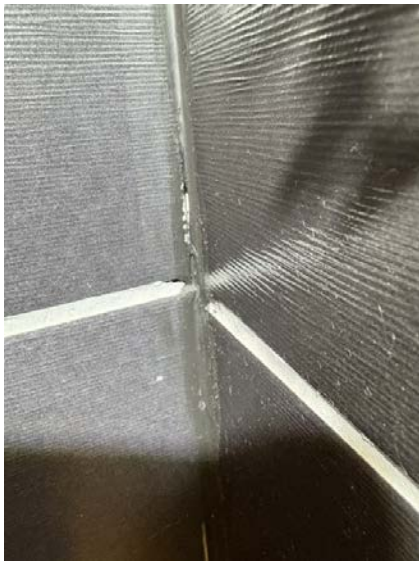
Sprekker i fugemase/silikon

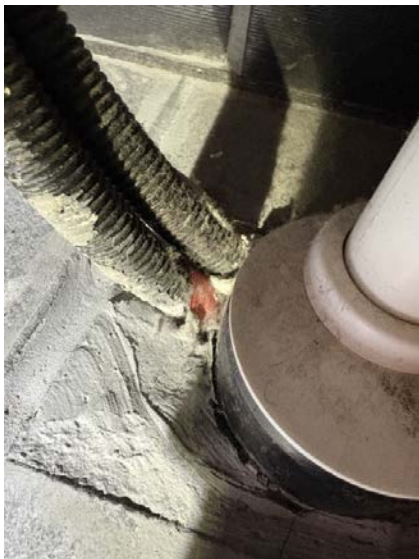
Løsningen/utførelsen rundt rørgjennomføringer gir fare for fukt inn i konstruksjoner. Lokal utbedring må vurderes.

Manglende tetting av gjennomføring i gulv.

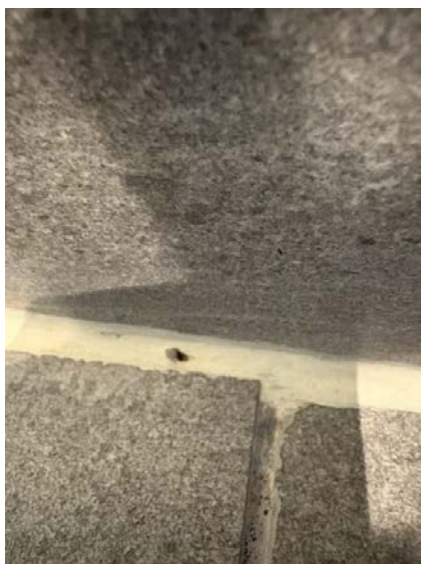
Sprekker i fugemase/silikon

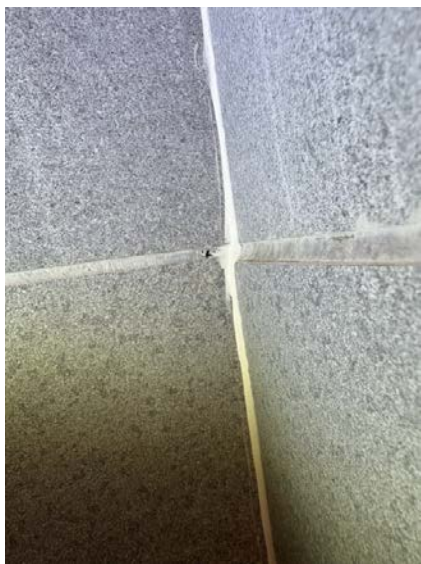
Sprekker i fugemase/silikon

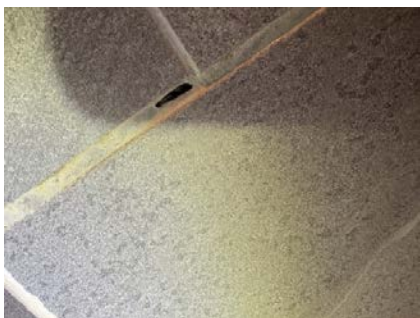
Sprekker i fugemase/silikon

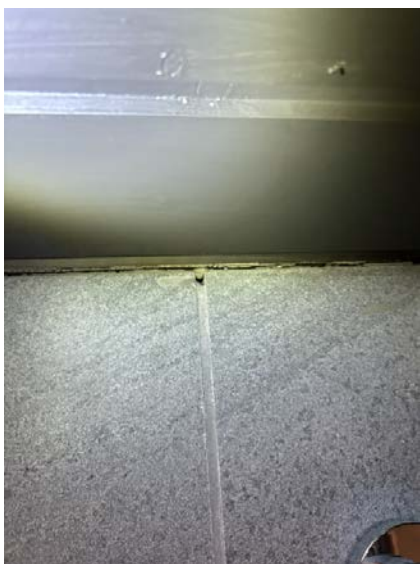
Sprekker i fugemase/silikon

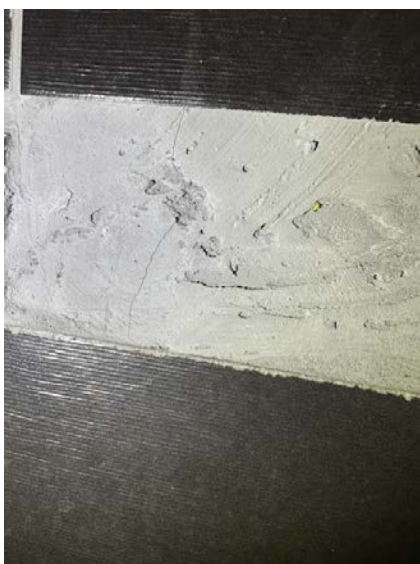
Manglende flis under innredning.

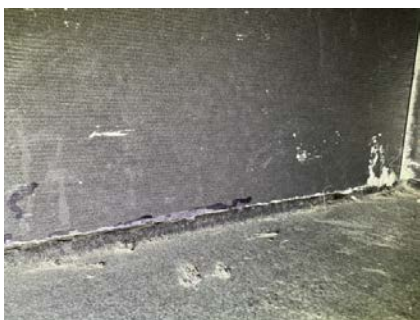
Sprekker i fugemase/silikon

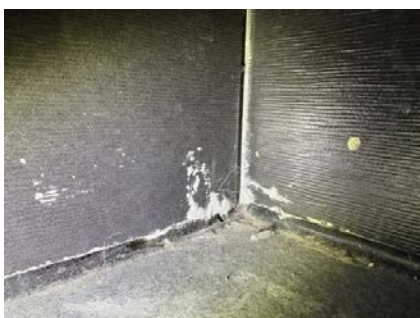
Sprekker i fugemase/silikon

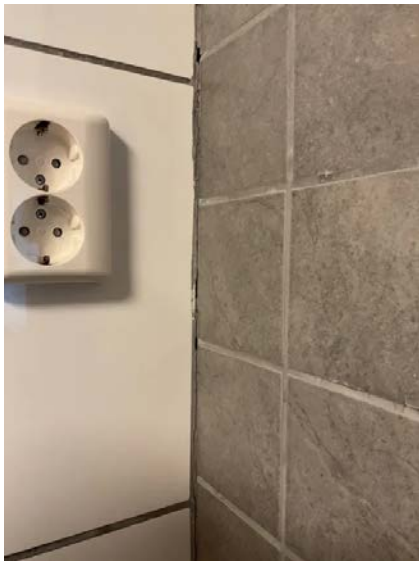
Sprekker i fugemasse/silikon.

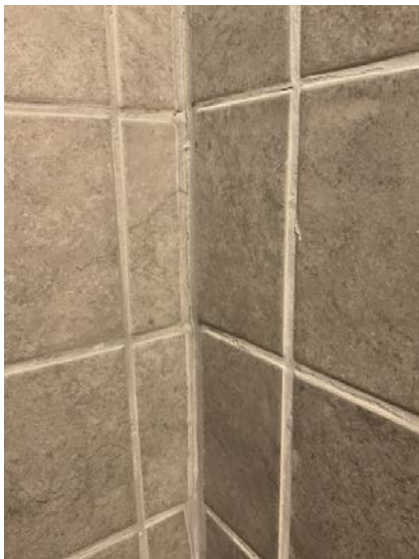
Sprekker i fugemasse/silikon.

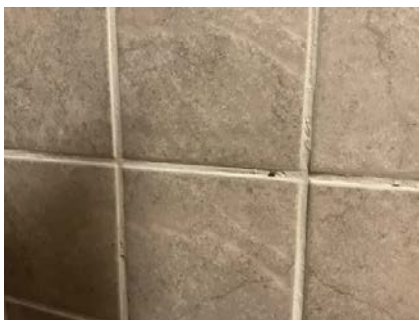
Sprekker i fugemasse/silikon.

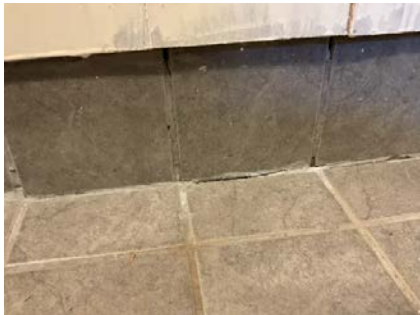
Sprekker i fugemasse/silikon.

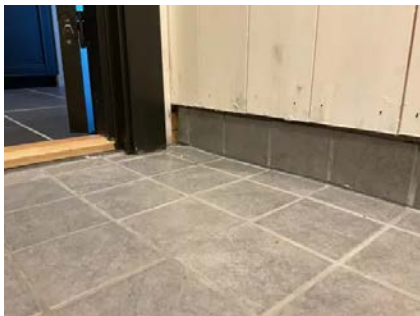
Ufulstendig membran ved dør og manglende sokkelflis.

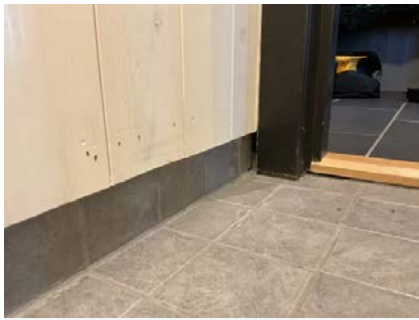
Ufulstendig membran ved dør og manglende sokkelflis.
