Brattsvingen 4, 2450 RENA

Flott og moderne hytte fra 2017 med 4 sov. og fantastisk beliggenhet i Birkenåsen. Solrik terrasse med nydelig utsikt!

Nøkkelinformasjon	2
Om eiendommen	4
Tilstandsrapport	33
Egenerklæring	80
Energiattest	85
Nabolagsprofil	91
Andre vedlegg	93
Budskjema	102

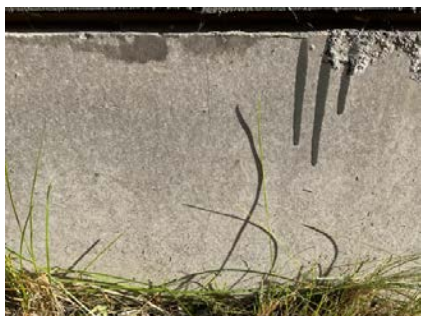
Sprekker i grunnmur.

Det registreres riss/ sprekker i grunnmuren.

Det er ukjent om sprekken er gjennomgående.

Løpende observasjoner anbefales for å bekrefte eller avkrefte en negativ utvikling.

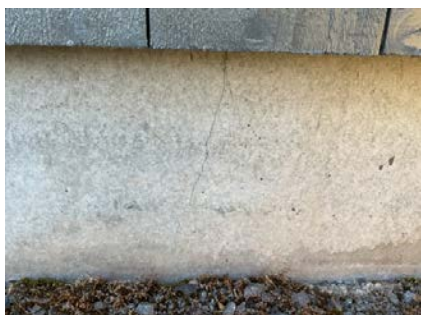
Sprekker i grunnmur.

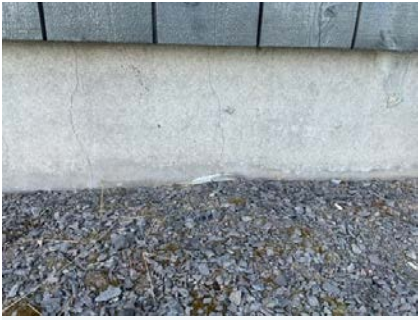
Sprekker i grunnmur.

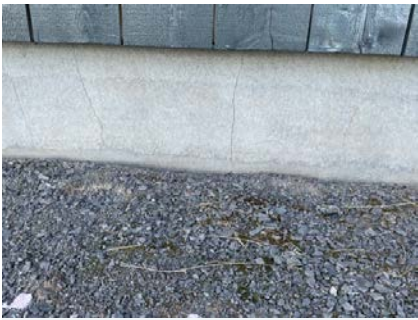
Sprekker i grunnmur.

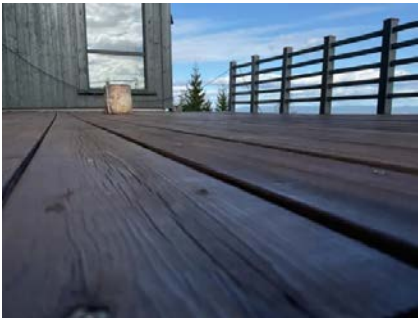
Skjevheter i gulvet.

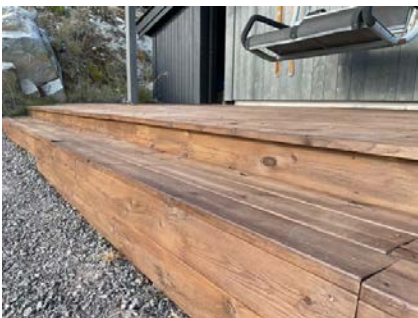
Skjevheter i gulvet.

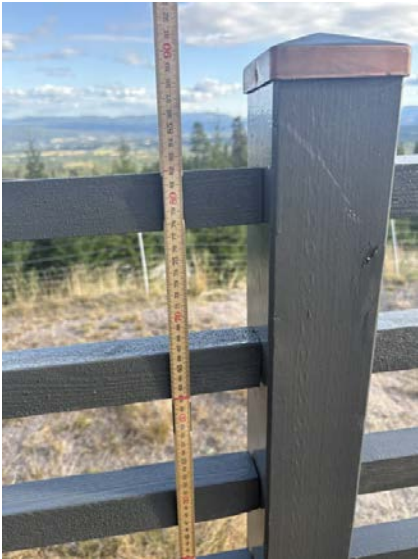
Høyde rekkverk.

For å lukke avviket må høyden på rekkverket heves til dagens krav på 100 cm.

Utbedring av ovennevnte forhold må påregnes.

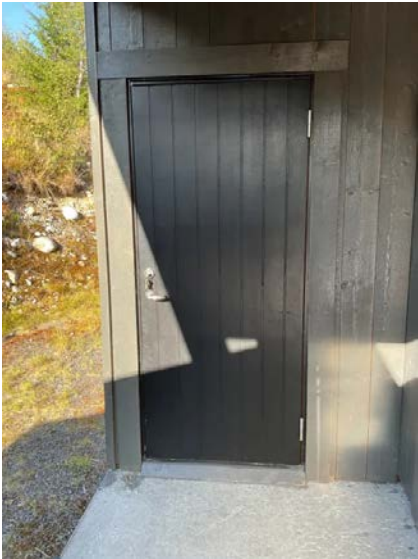
Boddør.

Enkelte vindu tar i karm og har behov for justering.

Panel går ned til vannbrett, noe som kan føre til råteskader i panel.

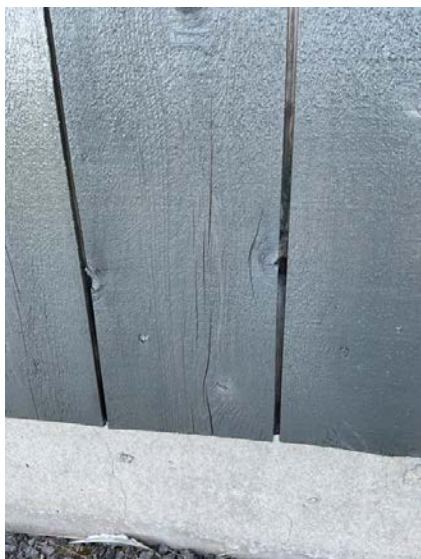
Sprekker i kledning.

Det registreres sprekker i fasadene

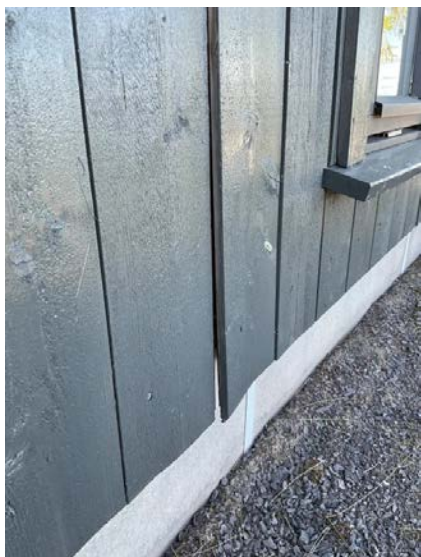
Sprekker i kledning.

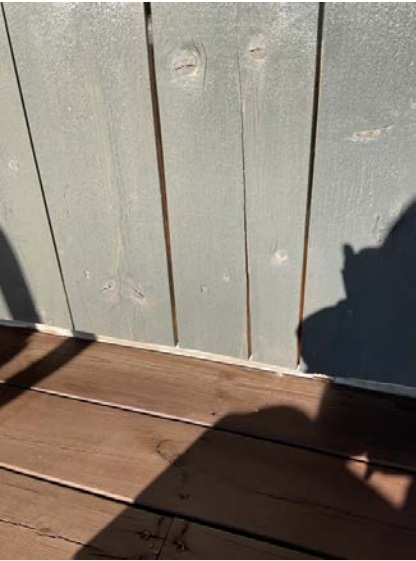
Sprekker i kledning.

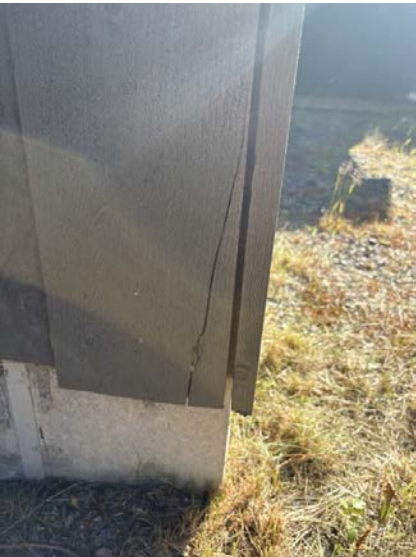
Sprekker i kledning.

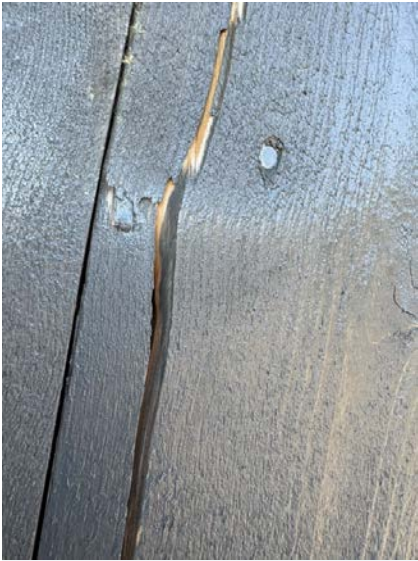
Sprekker i kledning.

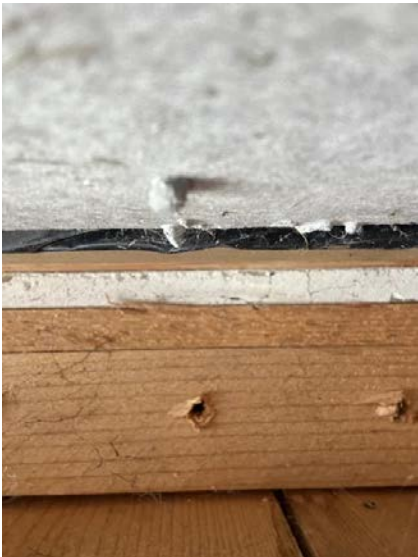
Manglende lufting av kledning.

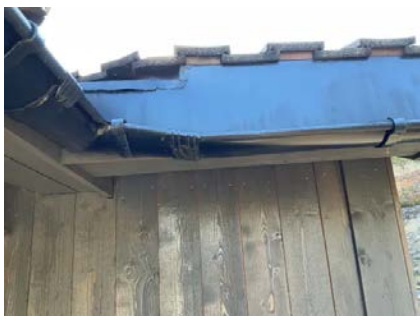
Ødelagt takrenne.

Type	Metall
Er det utført arbeider på anlegget etter byggeår?	Nei
Er det synlige skader på renner/nedløp?	Ja
Oppsummering av renner og nedløp	
Det registreres nedbøy/skjevheter i takrenner.	
Det ble registrert buling/skade i nedløpsrør som er et symptom på frostspreng.	
Anbefalte tiltak / ytterligere undersøkelser anbefales	
Utbedring av skader må påregnes.	
Utbedringskostnader	Under 10 000
TG-3

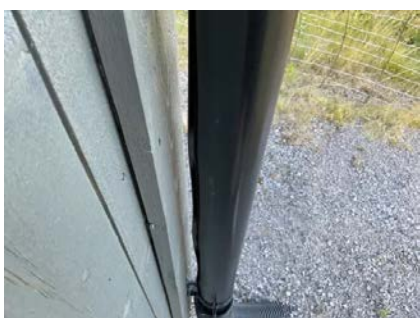
Det ble registrert buling/skade i nedløpsrør som er et symptom på frostspreng.

Frostspreg i nedløp.

Utbedring av skader må påregnes.

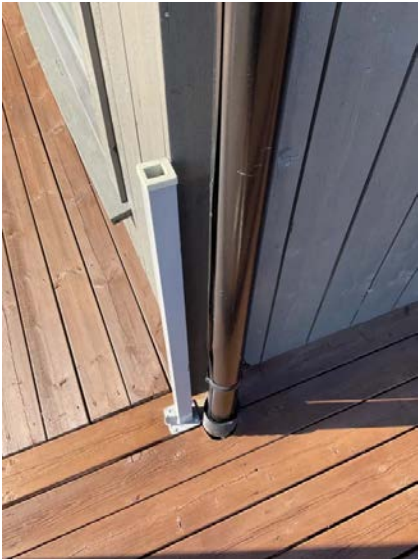
Frostspreg i nedløp.

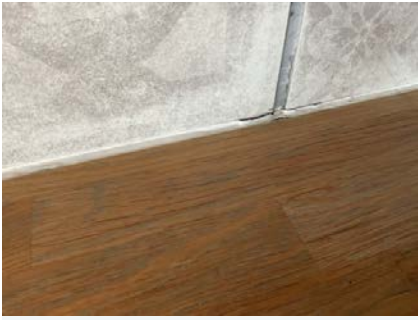
Sprekker i fug.

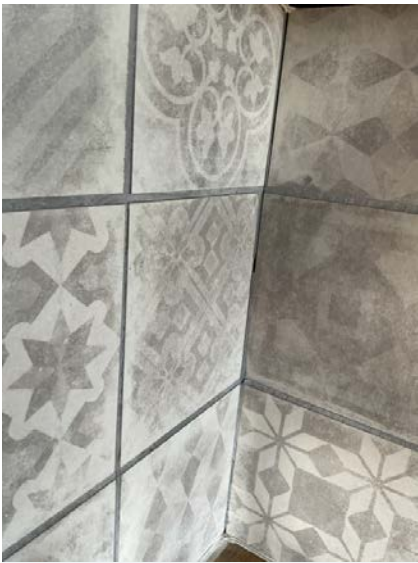
Sprekker i fug.

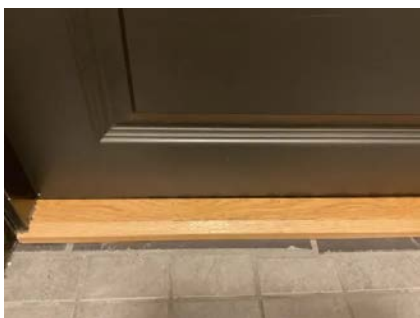
Manglende tilluft vaskerom.

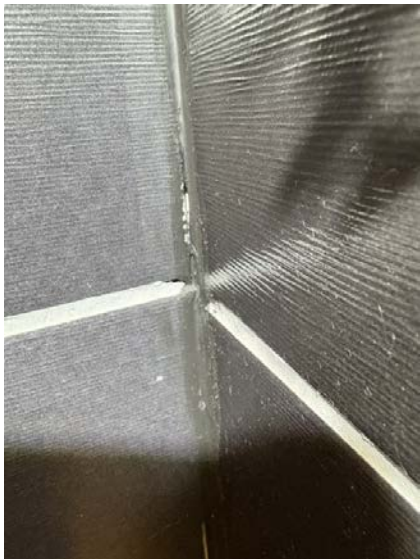
Sprekker i fugemase/silikon

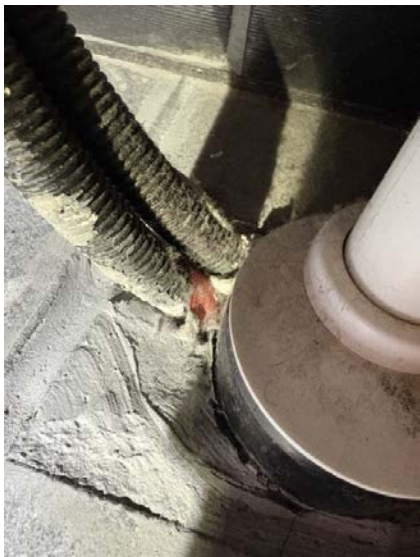
Løsningen/utførelsen rundt rørgjennomføringer gir fare for fukt inn i konstruksjoner. Lokal utbedring må vurderes.

Manglende tetting av gjennomføring i gulv.

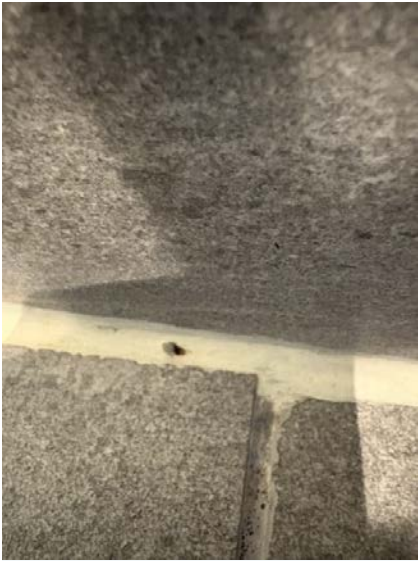
Sprekker i fugemase/silikon

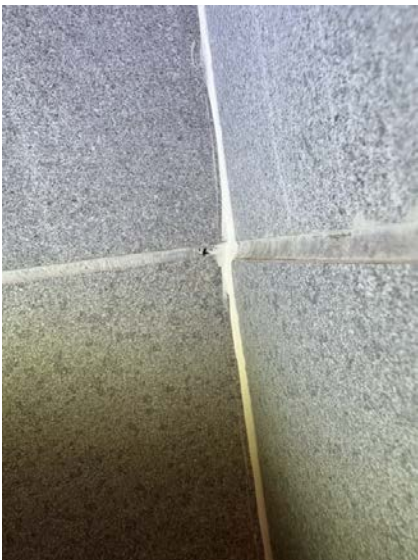
Sprekker i fugemase/silikon

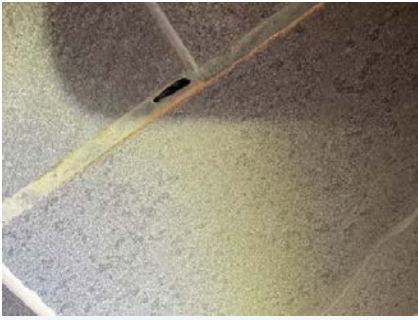
Sprekker i fugemase/silikon

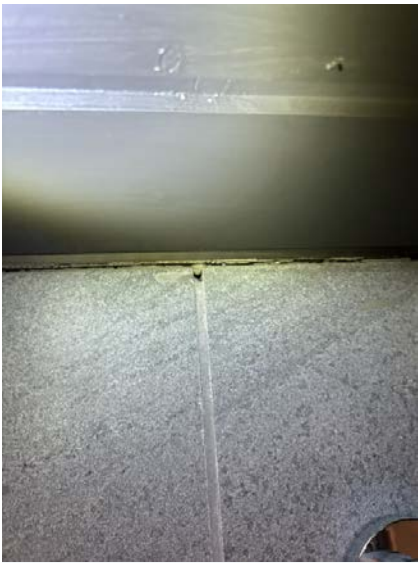
Sprekker i fugemase/silikon

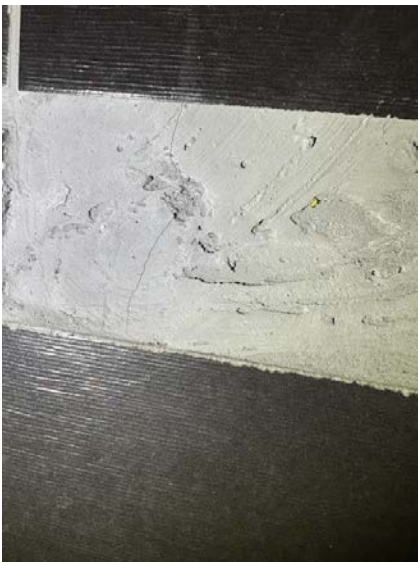
Manglende flis under innredning.

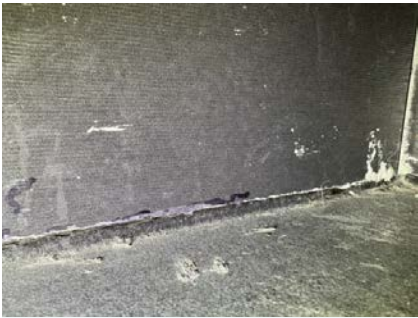
Sprekker i fugemase/silikon

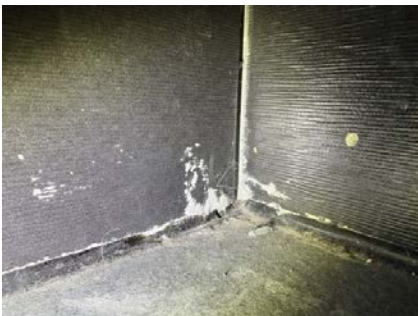
Sprekker i fugemase/silikon

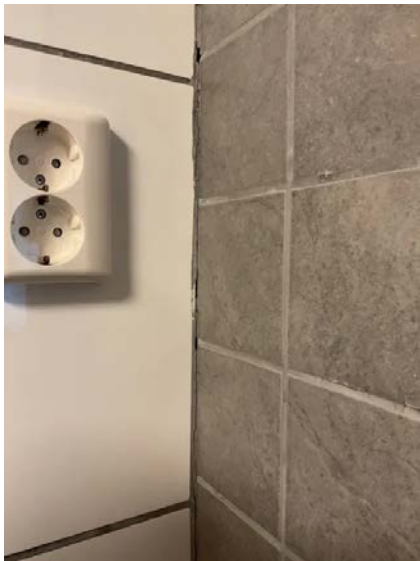
Sprekker i fugemasse/silikon.

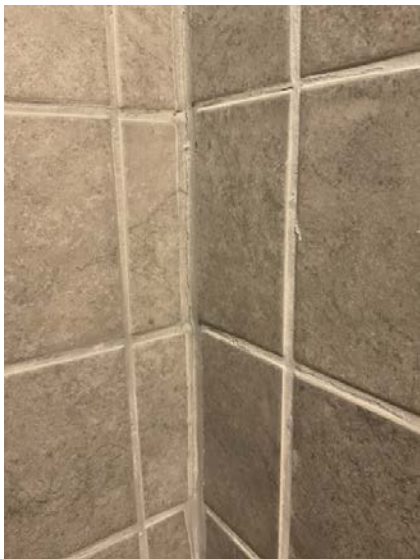
Sprekker i fugemasse/silikon.

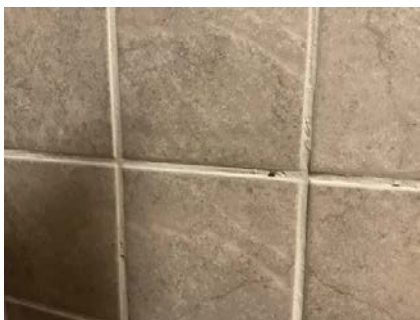
Sprekker i fugemasse/silikon.

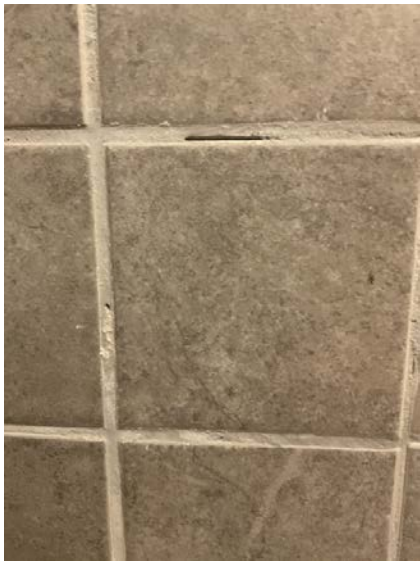
Sprekker i fugemasse/silikon.

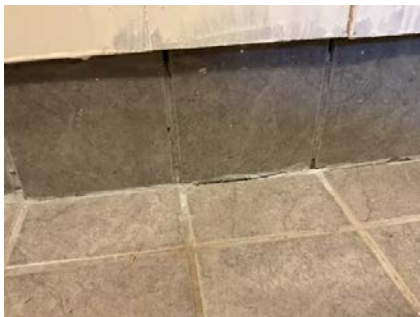
Sprekker i fugemasse/silikon.

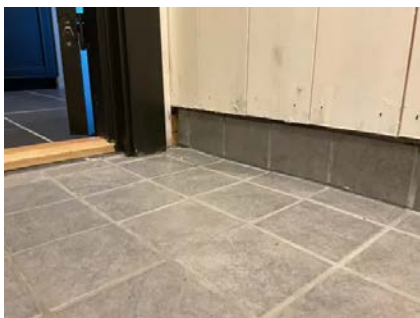
Ufulstendig membran ved dør og manglende sokkelflis.

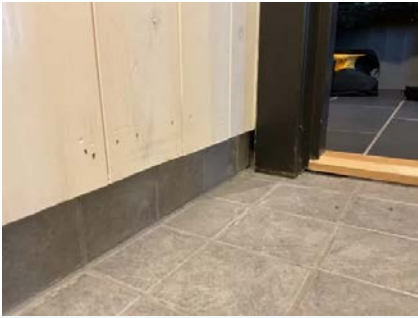
Ufulstendig membran ved dør og manglende sokkelflis.
