# Tilstandsrapport

Rekkehus

Bergmesterveien 2B , 3770 KRAGERØ

Oppdragsnr.: 15711-2097

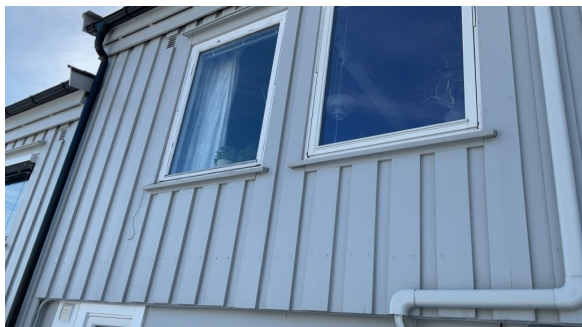
## ! TG 2 Vinduer

Eldre karmen og rammer er værslitte.

Eldre isolerglass har begrenset gjenværende levetid.

På eldre vinduer må det påregnes vedlikehold, samt at enkelte kanskje må skiftes.

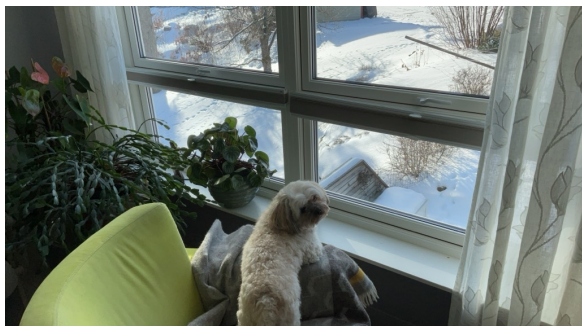
## ! TG IU Balkonger, terrasser og rom under balkonger

- Balkonger/terrasse er snødekt og derfor ikke nærmere vurdert.

- Det bør foretas nærmere undersøkelser av balkong/terrasser når den er snøfri.
