# Tilstandsrapport

Fritidsbolig

Nipetovegen 116 , 3622 SVENE

Befaringsdato: 13.11.2025

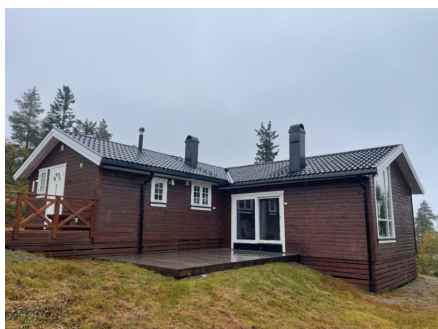
Taktekkingen er av stålplater med taksteinmønster. Taket er besiktiget fra bakkenivå.

Siden taket (takkonstruksjon, taktekking og skorstein) kun er observert fra bakkenivå, er vurderingen begrenset av dette.

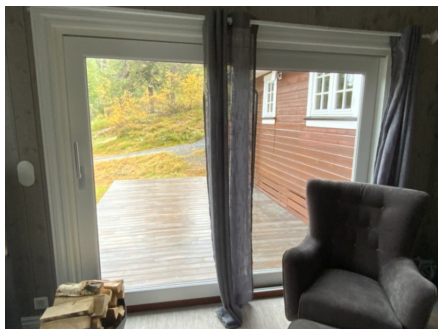
Heve skyvedør

- Det er påvist dører som er vanskelig å åpne eller lukke.

Eier opplyser at skyvedøren tidvis er treg å åpne og lukke. Det ble imidlertid ikke observert slike symptomer på befaringsdagen.

Skyvedøren bør kontrolleres og eventuelt justeres for å sikre normal funksjon, da treghet kan føre til økt slitasje og i verste fall skade på dør eller beslag. Manglende utbedring kan også medføre redusert brukervennlighet og tetthet.

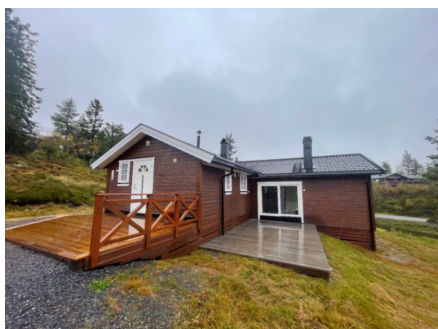
Terrasse/plattning

Terrasseplattning med utgang fra stue og adkomst fra terreng.  
Terrasseplattning foran inngangsdør.

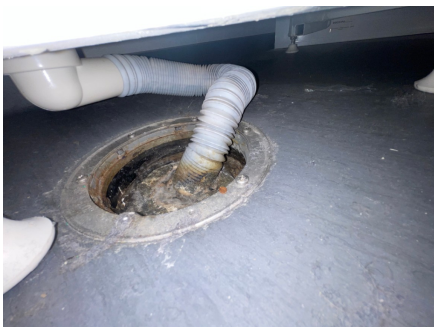
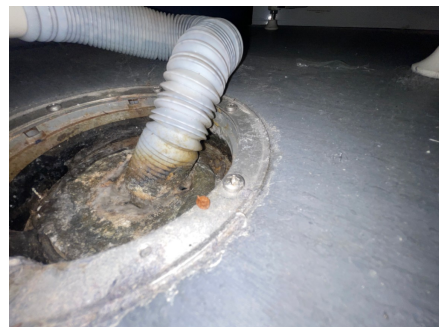
Det er plastsluk og synlig vinylbelegg som tettesjikt.

- Sluk har begrenset mulighet for inspeksjon og rengjøring.

Tilgang til sluk bør forbedres for å muliggjøre inspeksjon og rengjøring.

Begrenset tilgang kan føre til at eventuelle lekkasjer eller tette sluk ikke oppdages i tide, noe som øker risikoen for fuktskader i konstruksjonen.

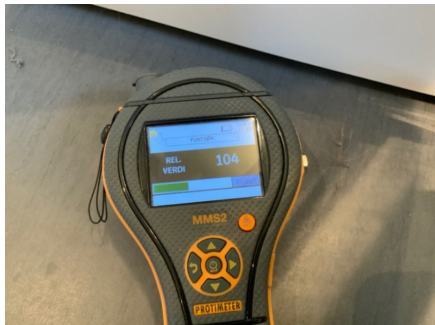
Hulltagning er ikke foretatt da det er belegg på gulvet, våtrommet er relativt nytt, det har vært dusjkabinett i bruk siden våtrommet var nytt. Overflatescanning og måling med pigg ga ingen utslag på fukt.
