# Tilstandsrapport - NS 3600:2018

## Nils Hjelmtveits vei 1

4810 Eydehavn

**Rapport kode: 354803**

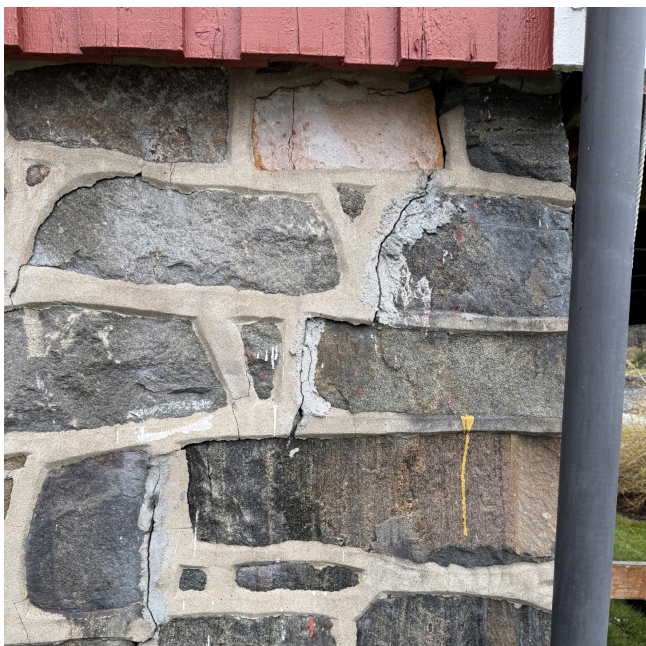
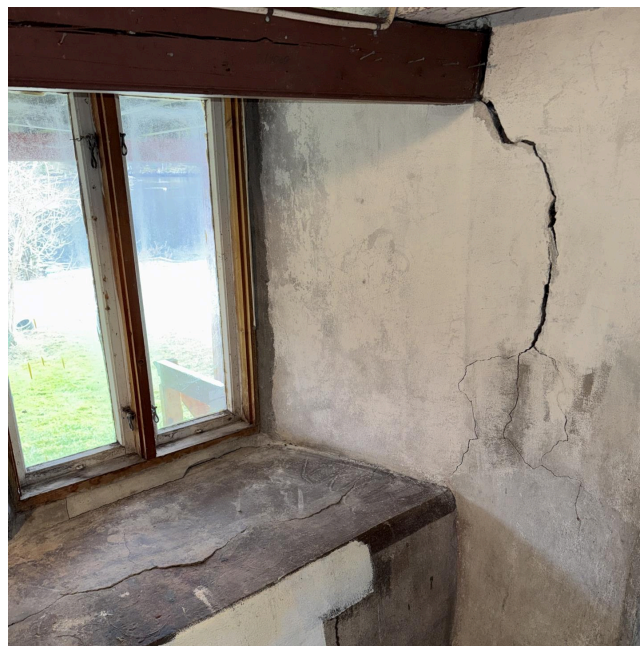
Grunnmur består av støpt natursteinsmur, har noen sprekker i mur.

Hovedsakelig i sørvest hjørne på bygget, sprekker ser ut til og være av eldre dato.

Setninger i grunnen over tid.

Sprekker i grunnmur.

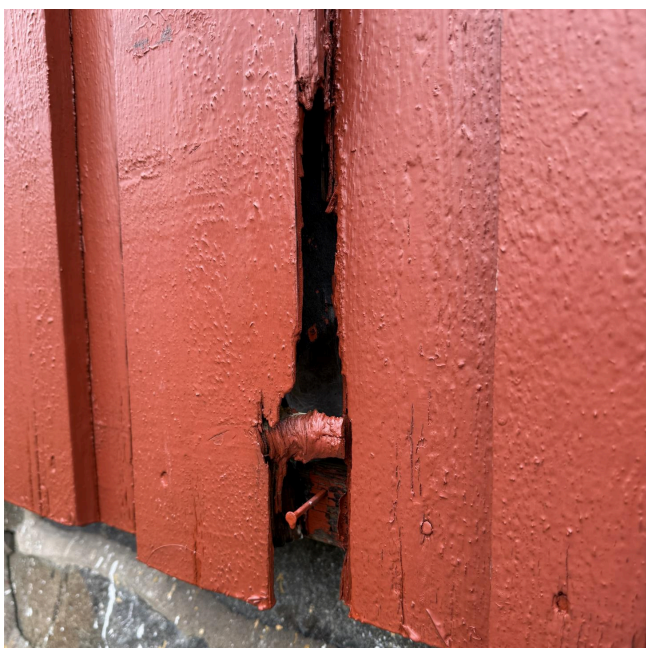
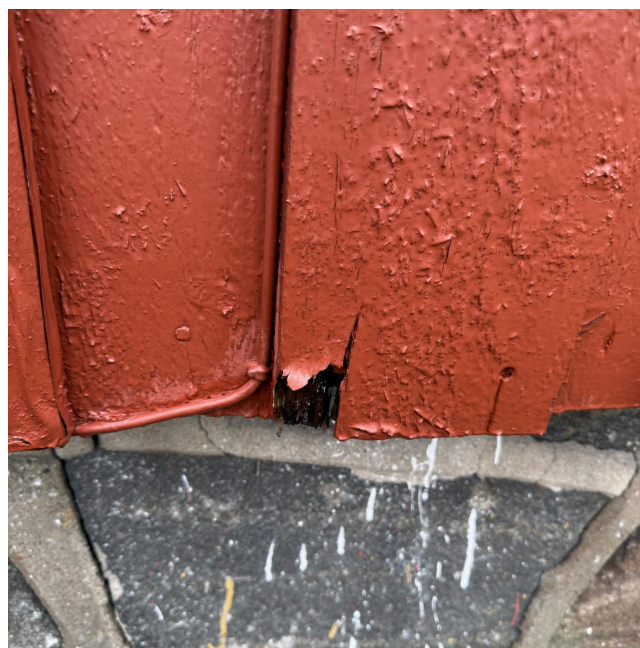
Råte i flere kledningsbord, hovedsakelig vegg øst.  
Må være obs på muligheter for råte i bakenforliggende konstruksjoner pga.  
kledning ikke er lektet ut.

Manglende lufting bak kledning og alder.

Råte i kledning

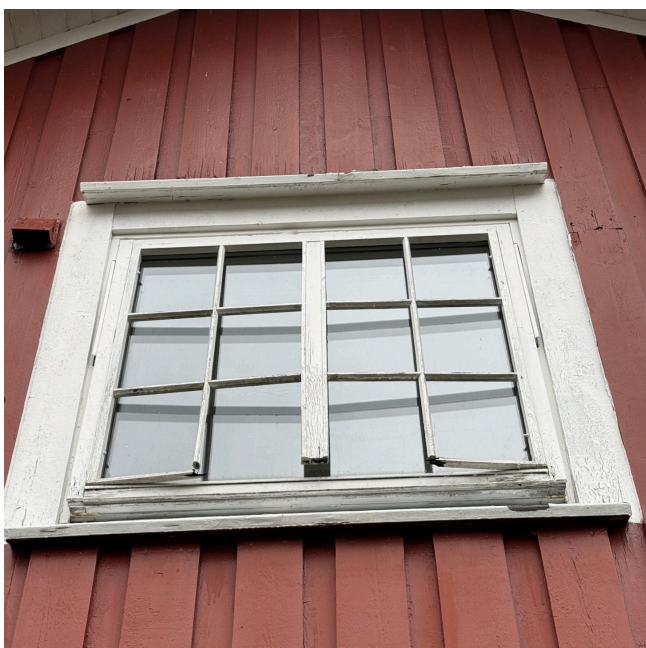
Vinduer trenger vedlikehold og flere har råte. Flere sprusser på vinduer er defekt. Terrassedør 1. etasje mangler beslag under dør.

Årsak:  
Alder og manglende vedlikehold.

Defekt sprusse og råte i vindu.

Det anbefales jevnlig vedlikehold av utvendige overflater og smøring av hengsler. Mangelfullt vedlikehold over tid kan medføre fuktinntrengning og redusert levetid.

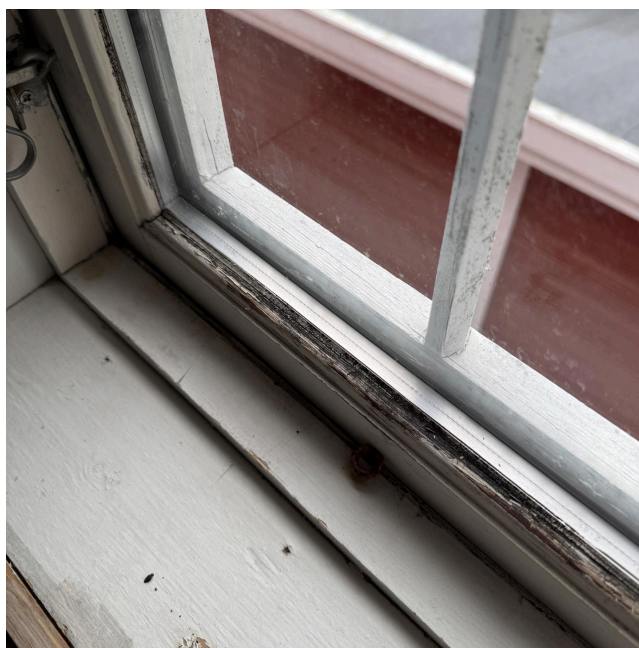
Innvendig kondensmerker

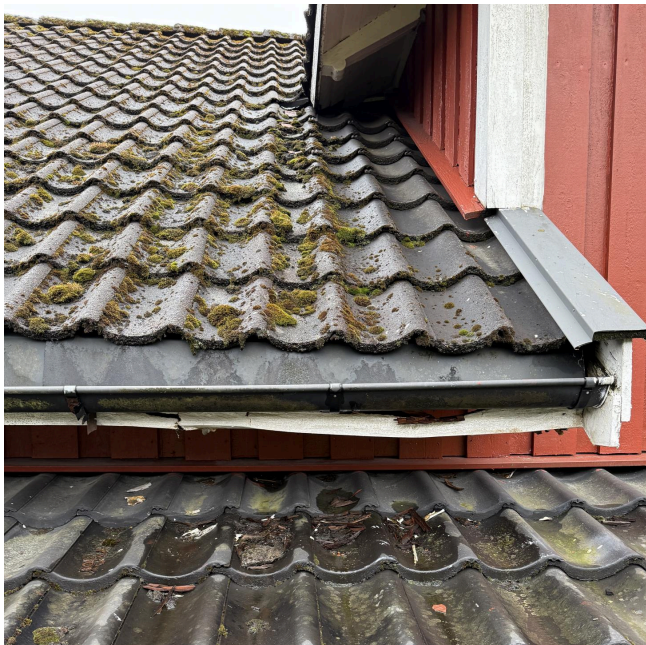
På nordsiden, rett over inngangspartiet, er det registrert taklekkasje. Lekkasje vurderes å stamme fra utetthet nederst i gradrenne på østsiden av kvisten mot nord.

Lekkasje har pågått over tid og har ført til råteskader i pannebord og undertak. Taklekkasje er synlige i kott mot nordøst eventuell skadeomfang i underliggende vegg er uavklart.

Langvarig lekkasje i overgangen mellom gradrenne og takstein.

Taklekkasje, råte i pannebord

Det er nødvendig med utbedring for å hindre videre skadeutvikling.

Gjelder kun lokal utbedring av taklekkasje utvendig.

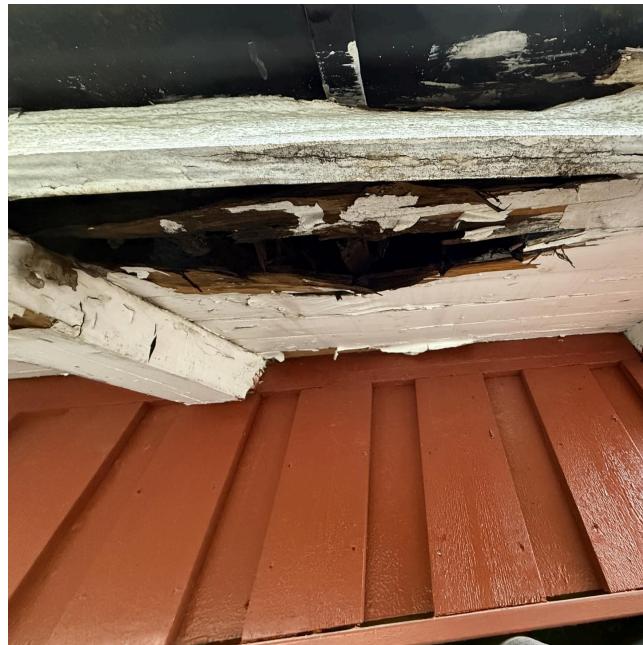
Råte i undertak/gesims

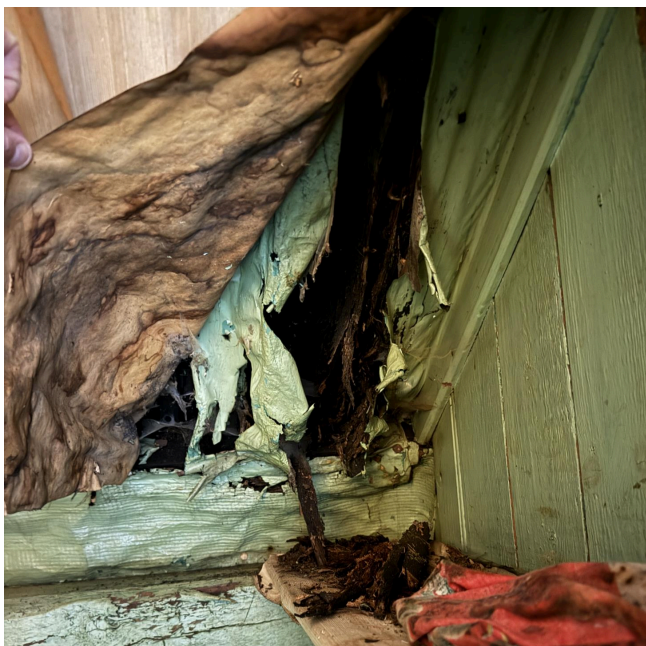
Skade synlig i kott

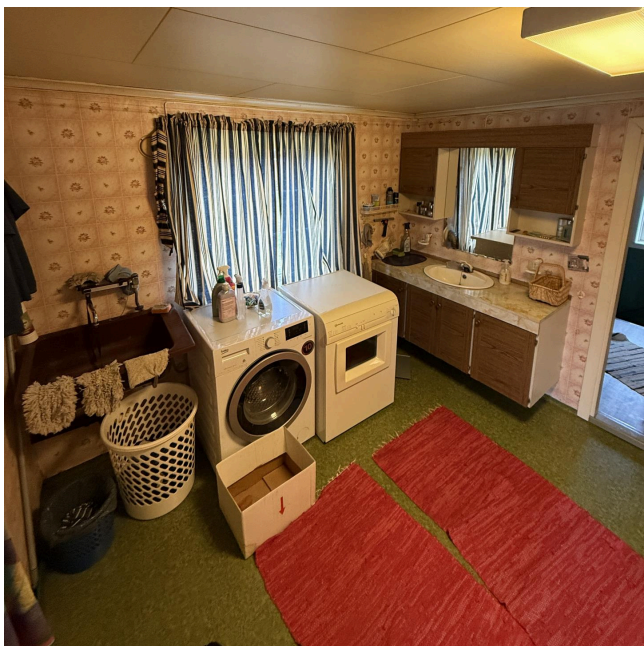
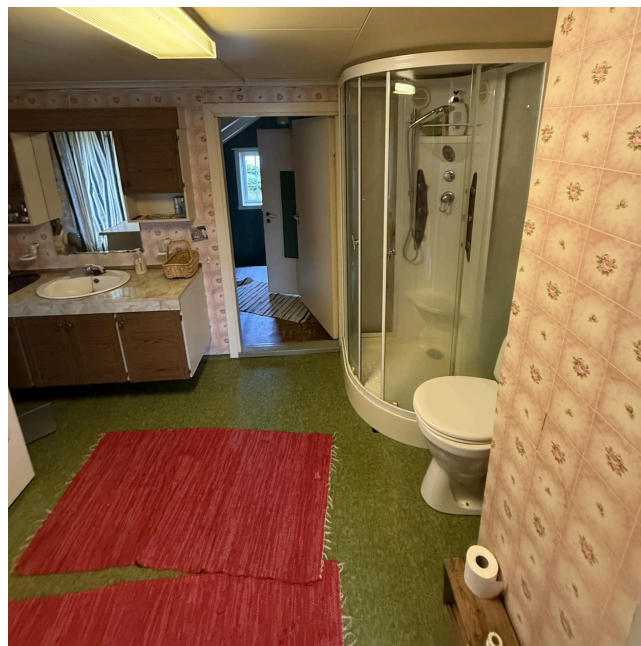
Bad/vaskerom

Økt risiko for fuktskader, lekkasjer og følgeskader på omkringliggende konstruksjoner.  
Rommet har begrenset funksjonalitet og oppfyller ikke gjeldende krav til sikker bruk.  
Det vurderes som nødvendig med full renovering for å bringe badet/vaskerommet i samsvar med gjeldende tekniske forskrifter og standarder.

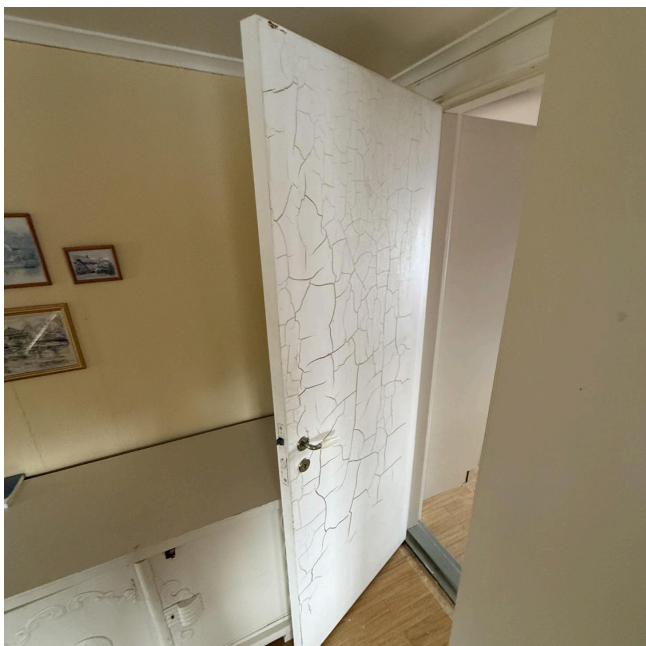
Innvendige overflater har gjennomgående høy alder, og riss, ujevnheter, misfarginger og slitasjemerker vurderes som normalt iht. alder.

Sprekker i maling på dør

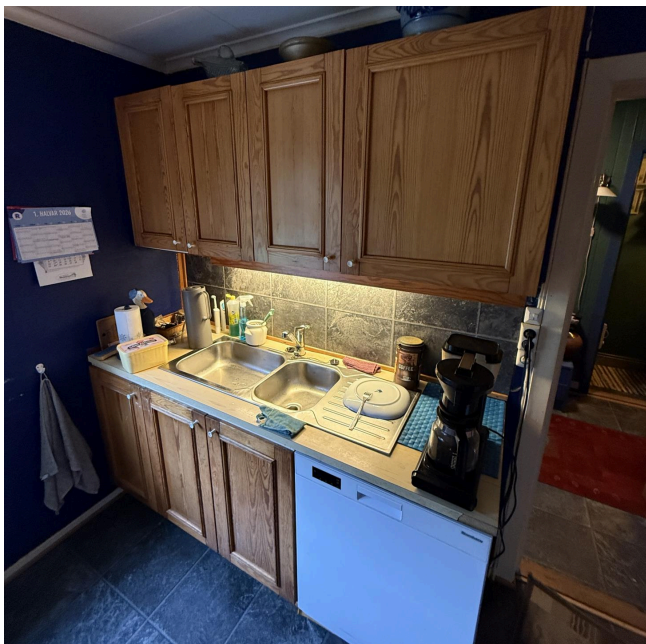
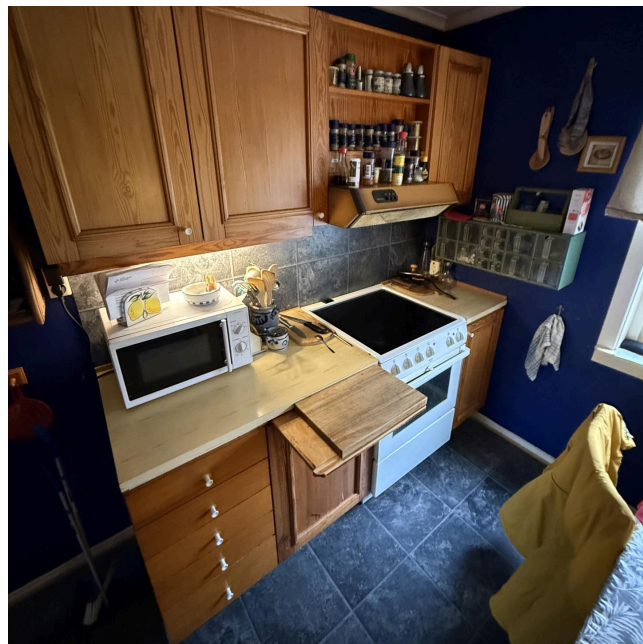
Kjøkken

Fukt over tid.

Konsekvens:  
Benkeplate må byttes.

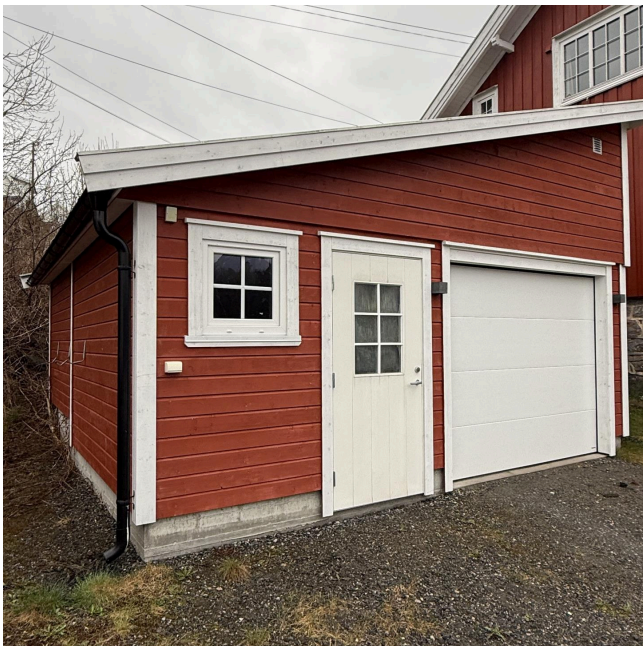
Garasje

Ytterdør er i tre som har punktert glass og fuktskader i bunnen av dørbladet.

Bygge har generelt normal elde iht. alder, dør må byttes.

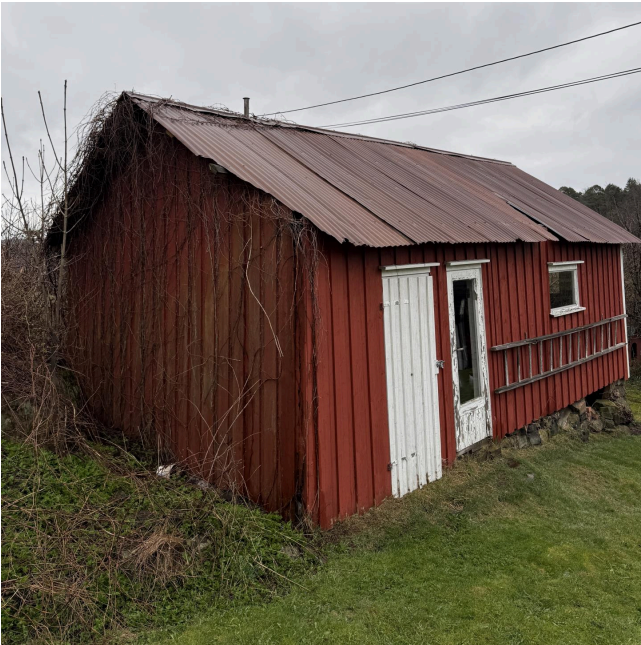
Bod

Boden trenger full renovering, hull i tak og råte i kledning og konstruksjonen.
