# Tilstandsrapport

Enebolig

Gaustadsætervegen 39, 2240 MAGNOR

Befaringsdato: 01.09.2024

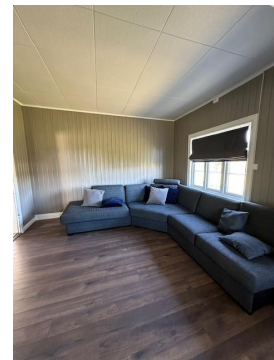
### TG 3 Etasjeskille/gulv mot grunn

Etasjeskiller i trekonstruksjoner.

- Målt høydeforskjell på mellom 10 - 20 mm innenfor en lengde på 2 meter. Tilstandsgrad 2 gis med bakgrunn i standardens krav til godkjente måleavvik.
- Målt høydeforskjell på over 20 mm innenfor en lengde på 2 meter. Tilstandsgrad 3 gis med bakgrunn i standardens krav til godkjente måleavvik.

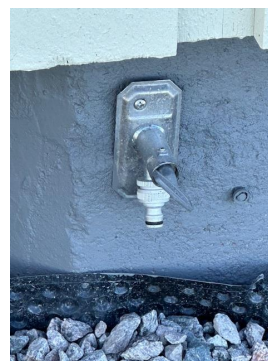
## ! TG 2 Grunnmur og fundamenter

Betongfundament og plasstøpt betonggrunnmur/ringmur. På tilbygg (2024) er det ringmur og støpt plate.

- Grunnmuren har sprekkdannelser.

Utfør en lokal utbedring
