# Tilstandsrapport

Flermannsbolig

Blåmeismyra 10 F, 1920 SØRUMSAND

Befaringsdato: 11.04.2025

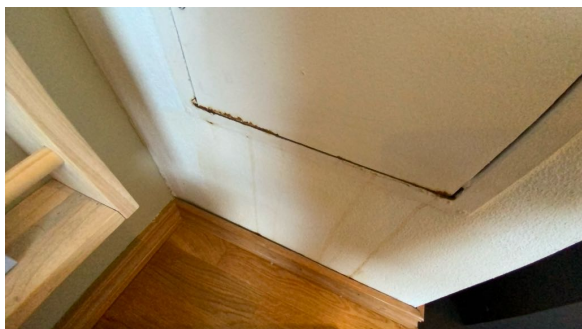
Det er stedvis noe skade på dørfronter.

Det er ingen konsekvens ut fra funksjon. For å lukke avviket må dørblad skiftes eller sparkles og males.

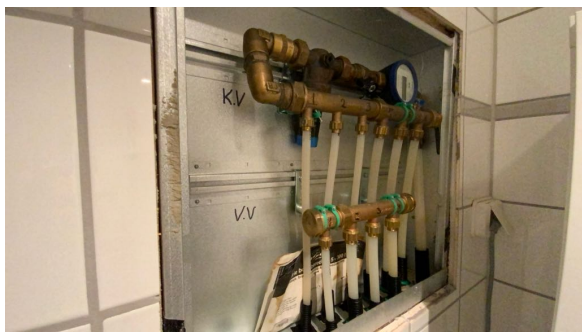
Det er avløpsrør av plast. Deksel for fordelerskap har ødelagte fester og henger.

Tette rundt avløpsrør i kjøkkenbenk utover teip som er brukt nå for tilfredsstillende tetting rundt rør og unngå vann ved lekkasje inne i vegg.

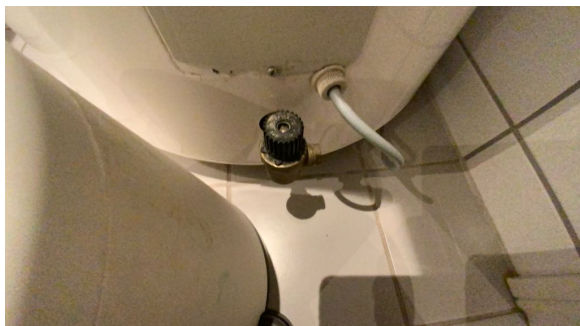
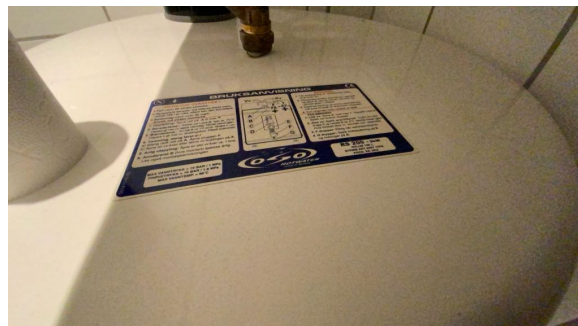
- Det er ikke påvist tilfredsstillende el-tilkobling av varmtvannstank iht. gjeldende forskrift.
- Det er påvist at varmtvannstank er over 20 år
- Det er avvik:

Det lekker fra sikkerhetsventilen. Det er ikke påvist tilfredsstillende el-tilkobling av varmtvannstank ut fra kravet til dagens NS 3600 og derav gjeldende forskrift fra 2017.

Drypper fra sikkerhetsventil kan komme av at det er for stort trykk i tanken og at termostaten er ødelagt. Det opplyses om at den begynte å dryppe etter at det ble installert vannmåler. Med tanke på tankens alder anbefales denne å skiftes med fast bryter.
