# Tilstandsrapport

Enebolig

Blåknappvegen 21, 4053 RÆGE

Befaringsdato: 05.11.2025

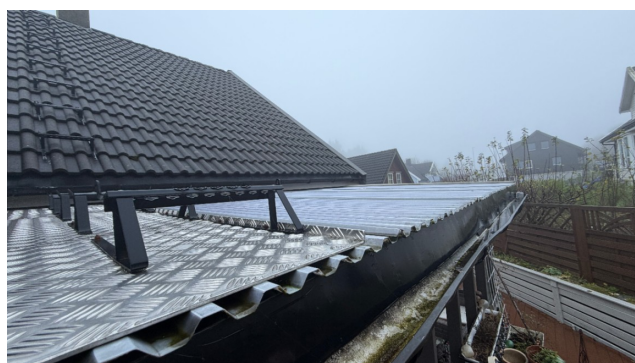
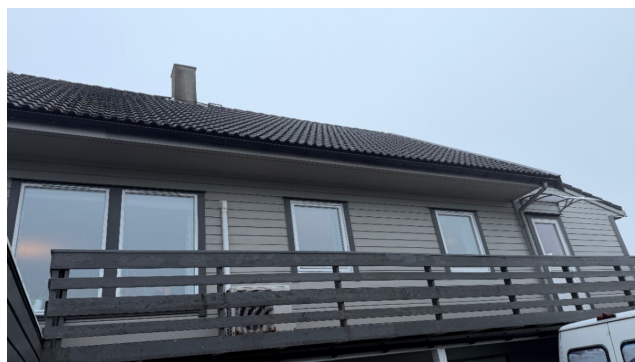
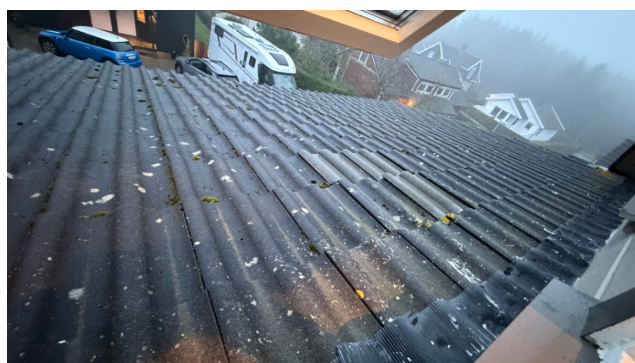
### ! TG 3 Nedløp og beslag

- Det er ikke tilfredsstillende bortledning av vann fra taknedløp ved grunnmur.
- Det mangler snøfangere på hele eller deler av taket, men det var ikke krav om dette på byggemeldingstidspunktet.
- Det mangler snøfangere på hele eller deler av taket, noe som var krav på byggemeldingstidspunktet.
- Mer enn halvparten av forventet brukstid er passert på renner/nedløp/beslag.
- Takrenner har punktvis lekkasjer.

Taknedløp ved garasje er avsluttet over terrenget, dette øker fuktbelastningen på terrenget.

Oppspyling/kontroll av takrenner og nedløp anbefales med jevne mellomrom.

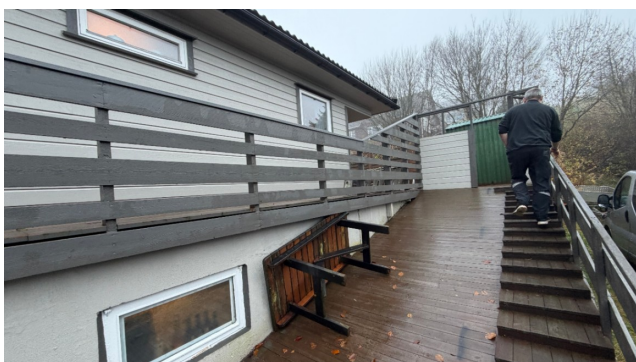
- Åpninger i rekkverk er ikke i henhold til krav i dagens forskrifter.
- Det er påvist fukt-/råteskader i konstruksjonen.
- Rekkverket er for lavt i forhold til dagens krav til rekkverkshøyder.

Registrert tørkesprekker, nedbrytning og råte i deler av terrassebord.

Bord er stedvis montert tett, dette øker fuktbelastninger.

Registrert større retningsavvik på terrasse.

- Åpninger i rekkverk må endres for å tilfredsstille krav på byggemeldingstidspunktet.
- Rekkverkshøyde må endres for å tilfredsstille krav på byggemeldingstidspunktet.
- Råteskadede konstruksjoner må skiftes ut.

Det må påregnes oppgraderinger på deler av terrasse og balkong.

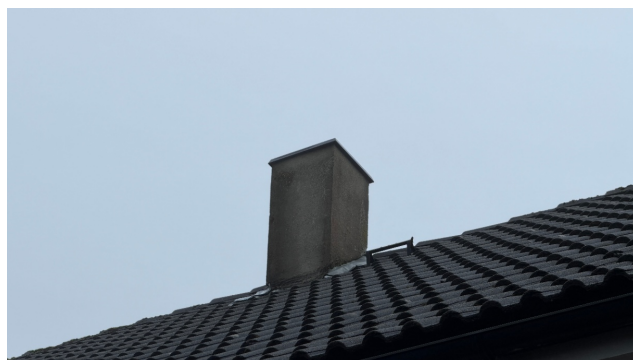
Skorstein over tak

Skorstein mangler overflatebehandling. Det er registrert mosedannelse og saltutslag på pussflater. Ingen fukt registrert ved besiktigelse fra loftsluke (noe begrenset tilkomst).

Overflateslitasje og begroing øker risikoen for fuktopptak og pussavskalling over tid.

Anbefales jevnlig rengjøring og overflatebehandling/impregnering hvert ca. 5. år for å opprettholde tetthet og hindre vanninntrenging.

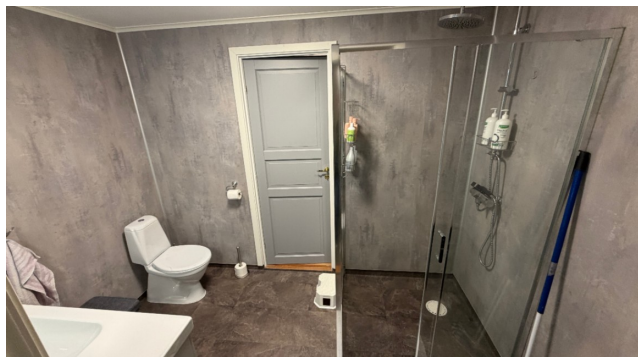
### ! TG 2 Overflater vegger og himling

Det er ikke registrert bruk av mansjett ved rørgjennomføring i dusjsone. Manglende tetthet kan føre til fukt i omliggende konstruksjon. (Våtromsleverandører leverer normalt godkjente mansjetter til bruk i slike gjennomføringer, og silikon alene tilfredsstiller ikke dagens krav til tetting.)

Nærmere kontroll/utbedring av tetting anbefales.

Det anbefales å etablere godkjent mansjettløsning i henhold til produsentens monteringsanvisning.
